龙岗宝龙深圳市宏利包装有限公司“4·30”

一般机械伤害死亡事故调查报告

龙岗区政府事故调查组

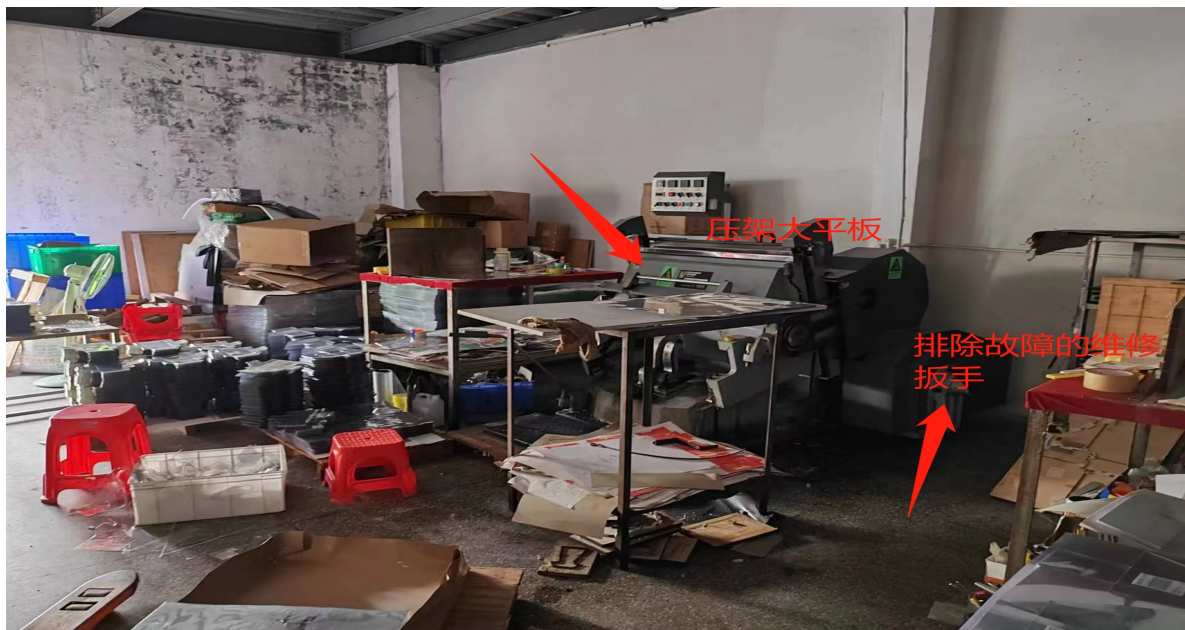
涉事压痕机

(一) 平压压痕切线机及工作原理。平压压痕切线机是压切各种纸板、塑料制品的专用设备，品牌标识为 TIEHU 铁虎，型号：ML-1100 XJ，板框内尺寸：1100×800mm，机器主要由机座、压架、电磁离合传动机构、电器控制及机械记数等部分组成。机座右面的电动机经三角皮带轮带动传动主轴，经左右一对斜齿轮牵动连杆驱使压架作往复摇摆运动来完成压切任务。经查，事发时涉事平压压痕切线机板框压架处于闭合状态，蜗杆轴端的方头套有调整扳手。

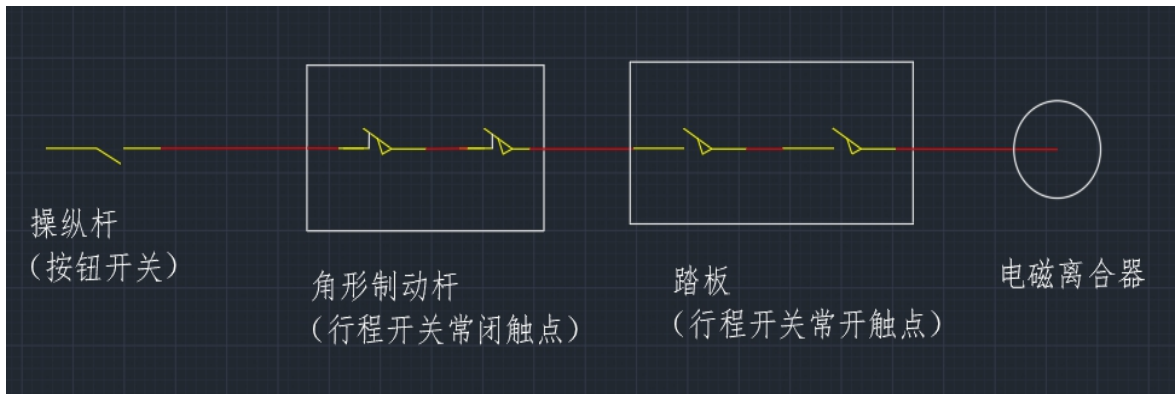
安全装置正常接线示意图

（三）平压压痕切线机安全防护装置。1.机器在出厂时已设置角形制动杆、手柄开关用于紧急停车，其作用为防止在排除机器故障时电机突然转动。2.机箱外侧安装有“校车 ↔ 工作”模式切换开关，通过开关控制 KM1 接触器来实现控制电机电源的通、断。3.操作区域设置脚踏板开关，操作人员离开脚踏板开关后，机器停止动作，其原理为控制电磁离合器线圈的通、断来实现电磁离合器吸合、脱开的机械动作，从而控制传动轴的运动或制动。

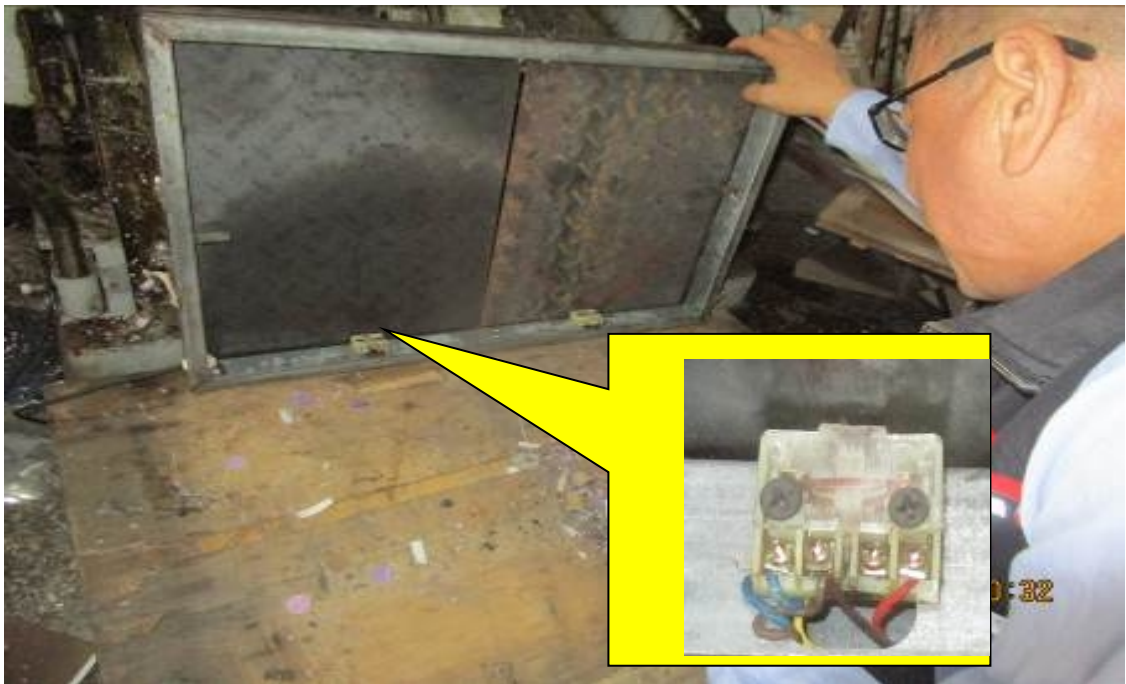
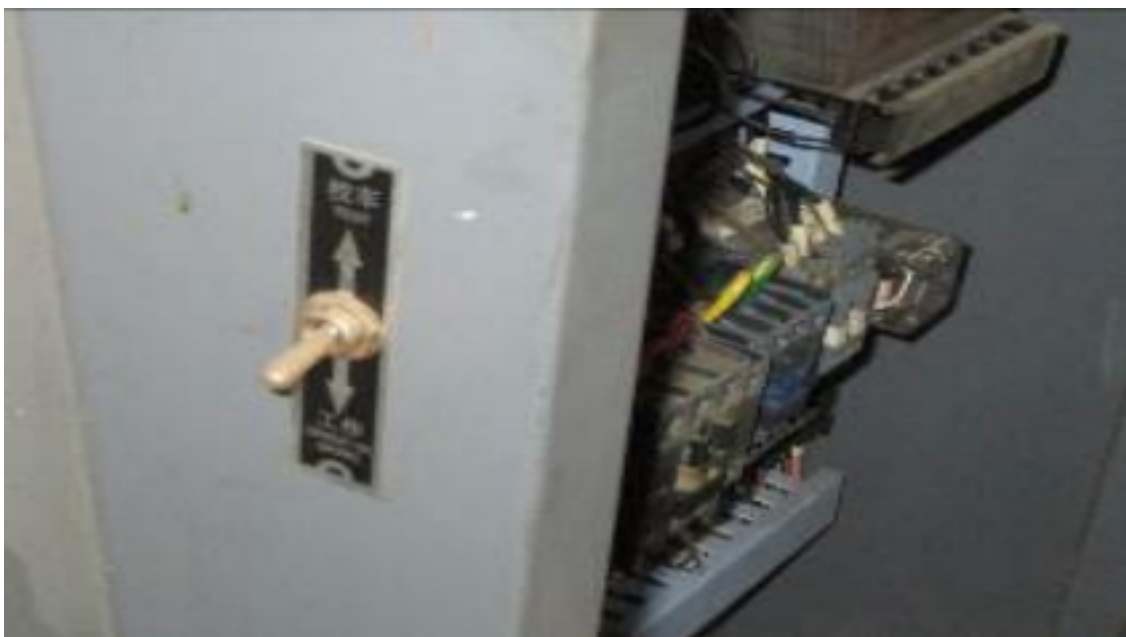
事发时各开关状态

(五) 平压压痕切线机事发时情况。根据现场勘查，平压压痕切线机未切断电源，脚踏板开关失效，离开脚踏板开关后，机器仍存于运行状态，“校车 ↔ 工作”模式控制开关指向“工作”模式，未将“校车 ↔ 工作”模式控制开关切换到校车模式，在排除闷车故障过程中，人力搬转手动蜗杆，打开压架后，故障排除，电磁离合器吸合电机启动带动蜗杆转动将虞彬卷起。

1.操作不当。平压压痕切线机压切吸塑片材时发生闷车故障，虞彬在未关闭平压压痕切线机电源或将模式控制开关切换到校车模式的情况下，使用扳手人力搬转手动蜗杆，打开压架后，电磁离合器吸合电机启动后带动蜗杆转动，套在蜗杆上的扳手将虞彬卷起，虞彬身体撞击到地面。

2.安全防护装置失效。平压压痕切线机操作区域脚踏板开关失效，未能起到人离机停的防护作用，闷车故障解除后，电磁离合器吸合电机启动后带动蜗杆转动。

(三)深圳市宏利包装有限公司要排查所有的生产设备,停止使用不符合安全标准的生产设备,排除故障,恢复安全防护装置,完善生产设备的本质安全性能,并且要立即制定平压压痕切线机安全生产规章制度和操作规程,建立平压压痕切线机技术档案,同时要对平压压痕切线机的操作人员进行专业的培训并考核。
