龙岗横岗荣德时代广场 T216 商铺 “9·23” 一般触电死亡事故调查报告

2023 年 9 月 23 日 10 时许，深圳市龙岗区横岗街道华侨新村社区荣德国际大厦商业区 T216 商铺发生一起触电事故，造成 1 人死亡，直接经济损失待统计。

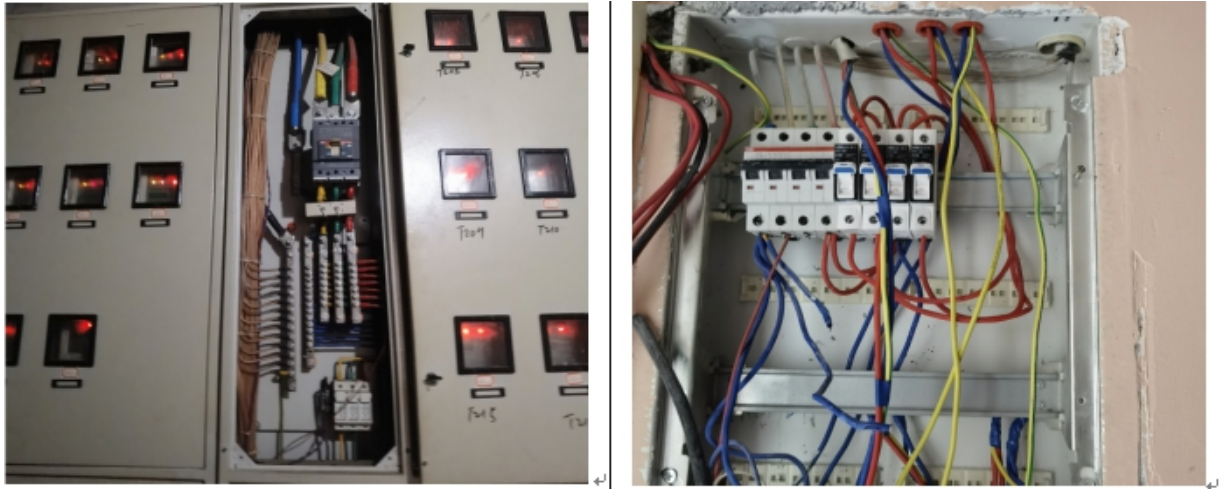
电源箱情况

（一）旧电源箱情况。T216 商铺旧电源箱内用电线路由商业区2楼3#强电井电表箱引入，接地系统为TN-S，内安装40A三相四线总空气开关，下端通过各级空气开关控制线路。

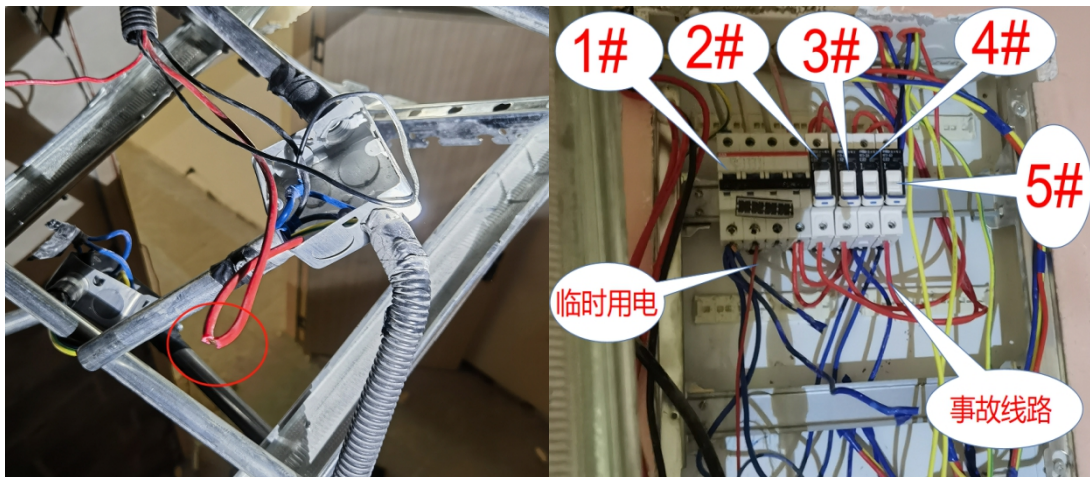
(二) 旧电源箱内线路控制情况。经现场勘查，T216 商铺天花板内原有的电气线路红色导线绝缘皮破损铜芯裸露，破损红色导线由旧电源箱内左起 5# 1P 空气开关引出，左起 4#1P 空气开关未引出导线，左起 3#1P 空气开关引出导线控制照明回路，左起 2#1P 空气开关引出导线被剪断，左起 1#4P 空气开关控制 2#3#4#5#1P 空气开关，下端引出导线控制施工临时用电控制箱。

检测方法：（1）商铺总空气开关合闸及各回路控制开关合闸，恢复通电状态，对导线绝缘破损铜芯裸露点与吊顶金属龙骨架之间电压进行测量，测量电压值为 234.3V，说明导线绝缘破损铜芯裸露点对吊顶金属龙骨架存在危险电压。（2）将商铺总空气开关合闸及各回路控制开关分闸，对吊顶金属龙骨架与地线排导通性进行检测，测试结果为 19.5Ω，说明金属龙骨架与地线导通，危险电压产生的危险电流可以经过人体和吊顶金属龙骨架流入大地。

检测结论：装修工人在天花板内进行电气线路位移作业时，未断开线路电源开关带电作业，敷设移动线路导线过程中触碰到导线绝缘破损铜芯裸露点，危险电压通过人体与接触到金属龙骨支架形成导电回路，导致触电事故的发生。

（二）天花板内触电是触电事故高发的作业区域，因天花板内作业空间狭窄，内部金属管件较多，电气线路多而凌乱，照明不良，作业人员视线受阻，肢体活动受限，故极易触碰到带有危险电压的裸露导线发生事故。天花板内进行作业任务时，一定要提高警惕，加强作业现场的管理工作，做到先行验电、断电作业、拉闸挂牌、作业监护、风险排查、安全防护，时刻保持高度警惕，建议物业管理单位和业主将天花板内的电工作业做为重点管理区域，加强安全巡查与提示，切实减少触电伤亡事故的发生。
