深圳市华诺实业有限公司“6·27” 触电死亡事故调查报告

2019年6月27日14时30分左右，深圳市华诺实业有限公司员工在龙岗区布吉街道龙珠社区可域酒店一楼大堂维修空调时发生一起触电事故，造成一人死亡。依据《生产安全事故报告和调查处理条例》（国务院令493号）及《深圳市生产安全事故调查处理工作规范》（2015年修订版）的有关规定，区政府委托区应急管理局牵头，成立了由区纪委监委、总工会、龙岗公安分局、布吉街道办组成的事故调查组，组长由区应急管理局局长刘少文担任，副组长由区应急管理局副局长郑子荣和区纪委监委派驻二组组长陈徐侠担任。事故调查组对事故进行了调查，情况如下：

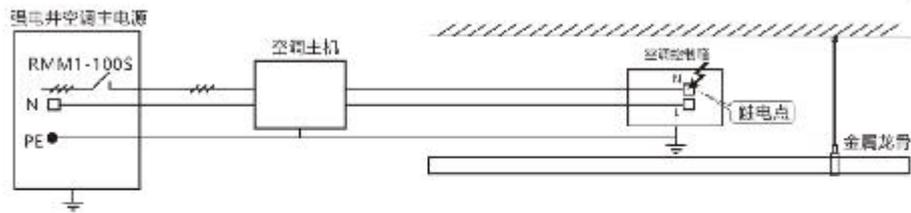
触电事故示意图

天花板内部空间狭小，内空高 0.8m，布置了金属通风槽、天花板龙骨、消防喷淋管、金属套线管等可导电金属物。经测试，各种金属物均无带电情况，未发现电线裸露或破损情况。涉事空调内机控制箱盖板已打开，控制箱内电源接线端子裸露。

带电作业。刘伟在天花板上检查维修空调内机故障，未关闭电源便将空调内机控制箱盖板打开，控制箱内有三个接线电源端子裸露点，刘伟在作业过程中，作业空间狭小，光

线较暗，身体不慎触碰到“N”端子裸露点，同时头部接触到天花板内接地体（吊顶龙骨、镀锌钢管等），造成人体对地交流电位差 220V，形成电流回路。
