深圳子荣物流有限公司“11·3”物体打击 死亡事故调查报告

2020年11月3日22时35分，位于龙岗区南湾街道金鹏物流园B区B栋的深圳子荣物流有限公司发生一起物体打击事故，造成1人死亡。依据《生产安全事故报告和调查处理条例》（国务院令493号）及《深圳市生产安全事故调查处理工作规范》（2015年修订版）的有关规定，区政府委托由区应急管理局牵头，成立了由市交通运输局龙岗管理局、区总工会、龙岗公安分局、南湾街道办组成的事故调查组，组长由区应急管理局局长刘少文担任，副组长由区应急管理局副局长郑子荣担任。为尽快查明事故原因，事故调查组对事故进行了调查，调查情况如下：

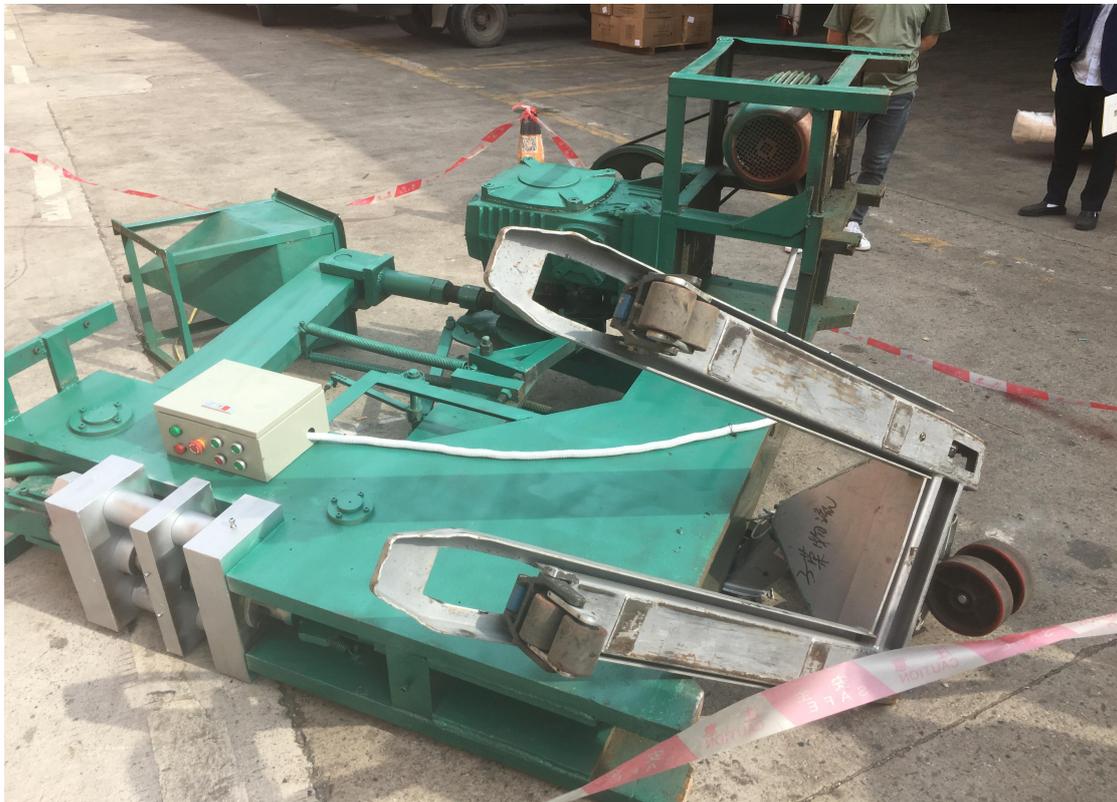
事故现场照片

2020年11月3日22时20分，雷皓驾驶货车将杠杆机送达深圳子荣物流有限公司，何绍承指挥雷皓将货车停在空位后，便找到深圳子荣物流有限公司工人赖克才、赖必勤、王泉亮3人帮忙将货厢内的杠杆机卸到地面。22时35分，赖克才拿来一辆手动液压叉车上到货厢内，将货叉插入杠杆机底部将其叉起，然后何绍承和雷皓以及工人一起将杠杆机拉至货厢尾部准备卸下时，货车车头突然翘起，车厢往后倾斜，杠杆机滑出货厢将站在杠杆机前方的何绍承挤压至地面致死。

1.货车车厢尾部集中应力过大。作业人员使用手动液压叉车在货厢内将杠杆机拉至货厢尾部，杠杆机自身重量集中作用于货厢尾部，货厢尾部受力点承受应力过大，导致货车车头翘起，货厢往后倾斜，杠杆机滑出货厢将站在前方何绍承挤压至地面致死。

2.作业场地环境不良。货厢内作业空间狭窄，何绍承站在杠

杆机前方使用手动液压叉车将杠杆机拉至货厢尾部时，货厢发生倾斜，杠杆机滑出货厢，导致何绍承无处躲避被杠杆机挤压至地面。

（一）各物流企业应深刻吸取事故教训，做好重物装卸作业的组织工作和准备工作，对涉及的设备、工器具和周围工作环境进行安全确认，掌握装卸设备、各类工具性能及安全使用要求，做好风险辨识工作，明确重物装卸的方法和要点，了解作业过程中的危险因素，掌握保证安全的技术和管理措施。

(二)各物流企业在重物装卸作业过程中,要进一步加强作业现场的管理工作,提高作业环境和重物倾覆、滑移的风险认识,安排专人对作业现场进行管理,及时了解重物的重量及形状,配合起重设备、叉车、平板车等设备进行卸车作业。
