深圳市福旺隆五金制品有限公司“8·6” 物体打击事故调查报告

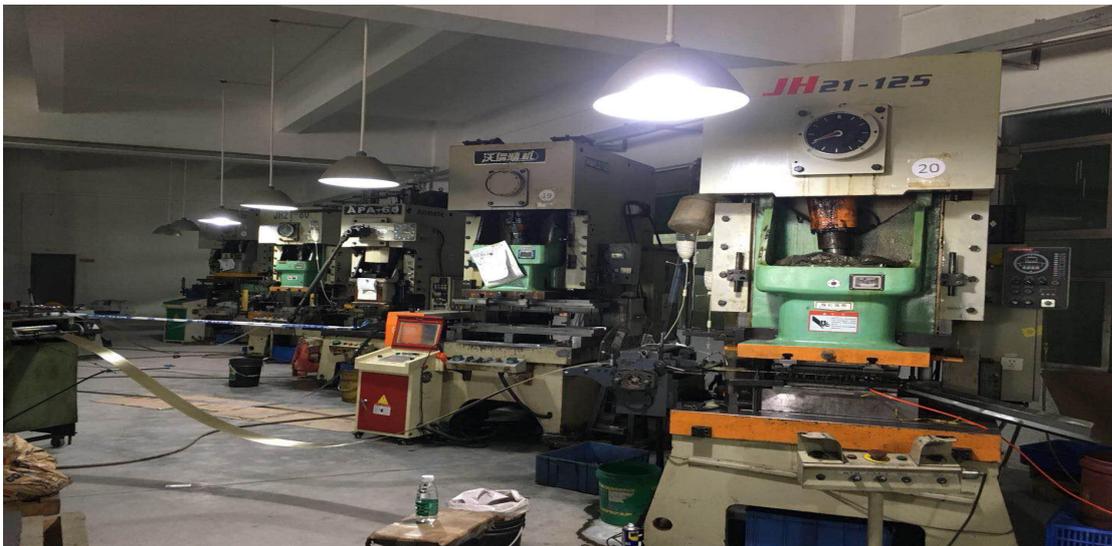
图1 涉事压力机

涉事机械为 JH21 系列开式固定台压力机，适用于剪切、冲孔、落料、弯曲及浅拉伸工作，公称力：1250 KN，出厂日期：2016年3月，整机配有双手操作按钮和红外线安全装置，实现安全、连续、单次和寸动操作规范。经查，涉事压力机利用与主轴联动的精密送料器改造成了自动压力机，事发时该压力机未发生故障，安全保护装置齐全有效（见图1）。

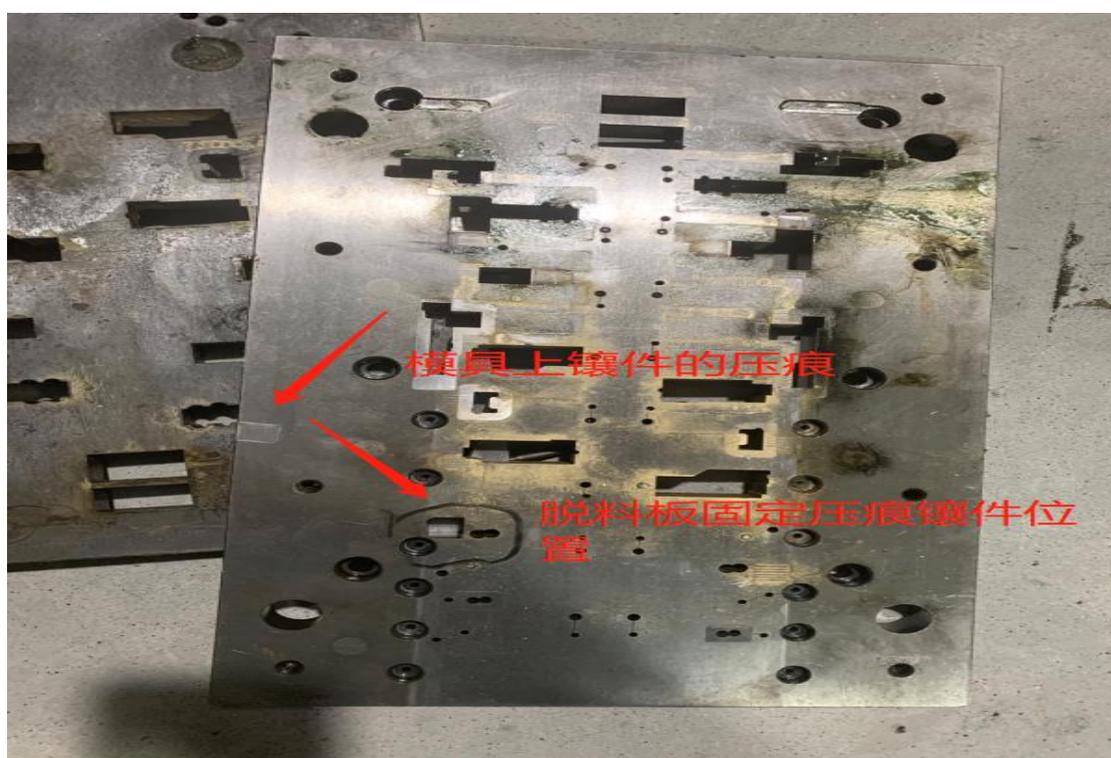
图2 脱料板构造图

该模具由深圳市福旺隆五金制品有限公司设计生产,于2018年投入使用,为五金连续冲压模。模具长450mm,宽260mm,由上模和下模组成,上模由上顶板、公夹板、脱垫板和脱料板组成,下模由下模板、下模垫板、下底板组成。经查,上模脱料板方形压痕镶件脱落,压痕镶件材质为D2模具钢,尺寸为2.2cm×1.4cm×1.2cm,采取挂台的方式靠披锋固定在脱料板上。上下模外侧边缘处有一冲压凹槽痕记,尺寸为1.4cm×1.2cm(见图2)。

模具镶件脱落。方形压痕镶件采用挂台的方式固定在模具的脱料板上，在冲压作业时镶件挂头因披锋磨损无法固定镶件，镶件脱落在料板上，冲压机将镶件挤压弹出击中作业人员导致事故发生。

（二）提高压力机、模具零部件的安全可靠性。一是合理选择材料、工艺和安全系数，二是在压力机操作台前设置安全防护设施，增加活动式防护板。三是镶件与模具采用螺钉固定方式，减少磨损做到本质安全。

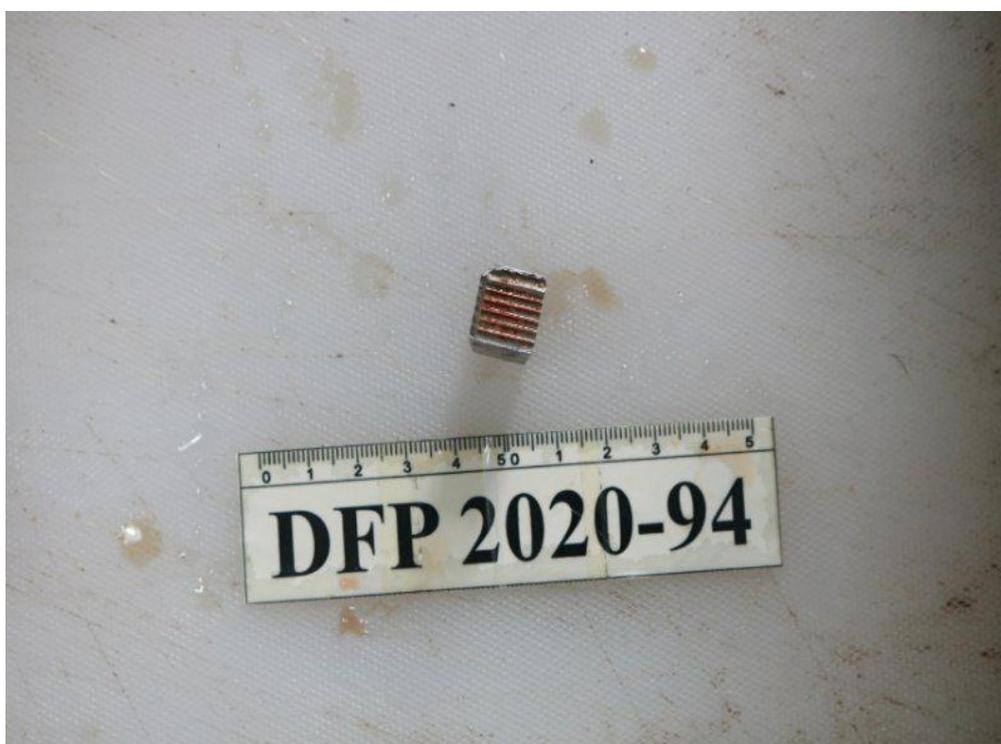
图 3 射入凡仲坤体内的镶件

管姜长春将模具安装在 20 号压力机上，并安排压力机操作工凡仲坤操作压力机冲压生产五金配件。8 月 6 日 18 时 30 分，凡仲坤在冲压生产五金配件时，被压力机模具弹出的金属物体击中胸部（见图 3）。现场人员立即拨打 120 急救电话，120 急救车到场后将凡仲坤送往龙岗中心医院进行抢救。19 时 20 分，医院宣布凡仲坤经抢救无效死亡。

死者：凡仲坤，男，壮族，44 岁，广西宜州人；系深圳市福旺隆五金制品有限公司冲压机操作工，于 2020 年 4 月 20 日入职。2020 年 9 月 7 日，广东德方司法鉴定所出具《司法鉴定意见书》，鉴定意见：凡仲坤符合银灰色长方体金属异物（2.2cm ×

1.4cm×1.2cm)弹射入左胸腔致皮肤缺损洞创，动脉破裂并急性大失血死亡。
