# 深圳潮阳建筑工程公司“10·10”高处坠落 死亡事故调查报告

工程项目名称：伯恩大楼；建设单位：鸿福发展（深圳）有限公司；承包单位：深圳潮阳建筑工程公司；监理单位：深圳市九州建设技术股份有限公司。

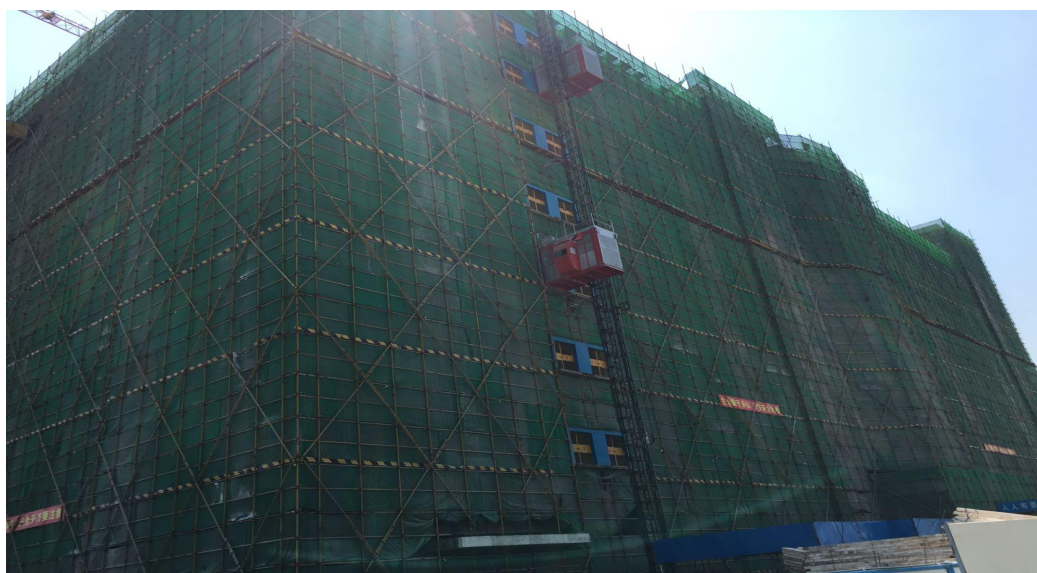
1 伯恩大楼在建工程

本项目总用地面积 18219.2 平方米，1 号大楼建筑面积 80149 平方米，2 号大楼建筑面积 1184 平方米。其中，1 号大楼地上 9 层，2 号大楼地上 3 层，主体采用框架剪力墙结构，2019 年 9 月 10 日开工。2019 年 9 月 2 日取得《建筑工程施工许可证》，系区报建项目，由龙岗区建筑工程质量安全监督总站负责监督。现阶段伯恩大楼 1、2 栋主体工程基本完工，大楼处于装饰装修施工阶段（见图 1）。

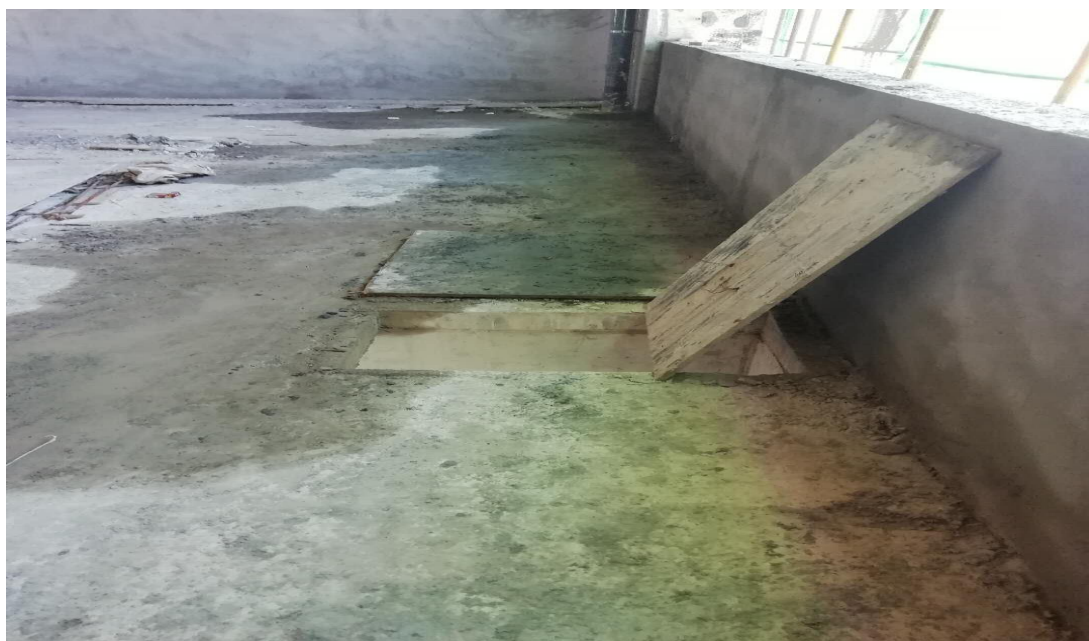
图2 伯恩1号大楼8楼北侧涉事洞口

事故现场位于伯恩1号大楼8楼北侧，2020年7月6日由于设计变更，增加了伯恩1号大楼2-8楼2个电缆预留洞口。8楼涉事洞口尺寸为 $0.9 \times 0.48\text{m}$ ，距7楼地面高约4.5m，洞口覆盖可移动木板（ $1 \times 0.6\text{m}$ ）封盖，木板未固定，洞口周边未设置安全警示标志和安全防护栏（见图2）。

2. 安全防护设施设置不规范。涉事预留洞口短边边长为0.48m，临时覆盖可移动盖板，该盖板施工单位未采取措施防止盖板移位。

治理制度，对作业现场存在的隐患排查整治不力，未能及时发现覆盖在洞口上的可移动木板未采取固定措施的隐患，未及时采取措施消除事故隐患。

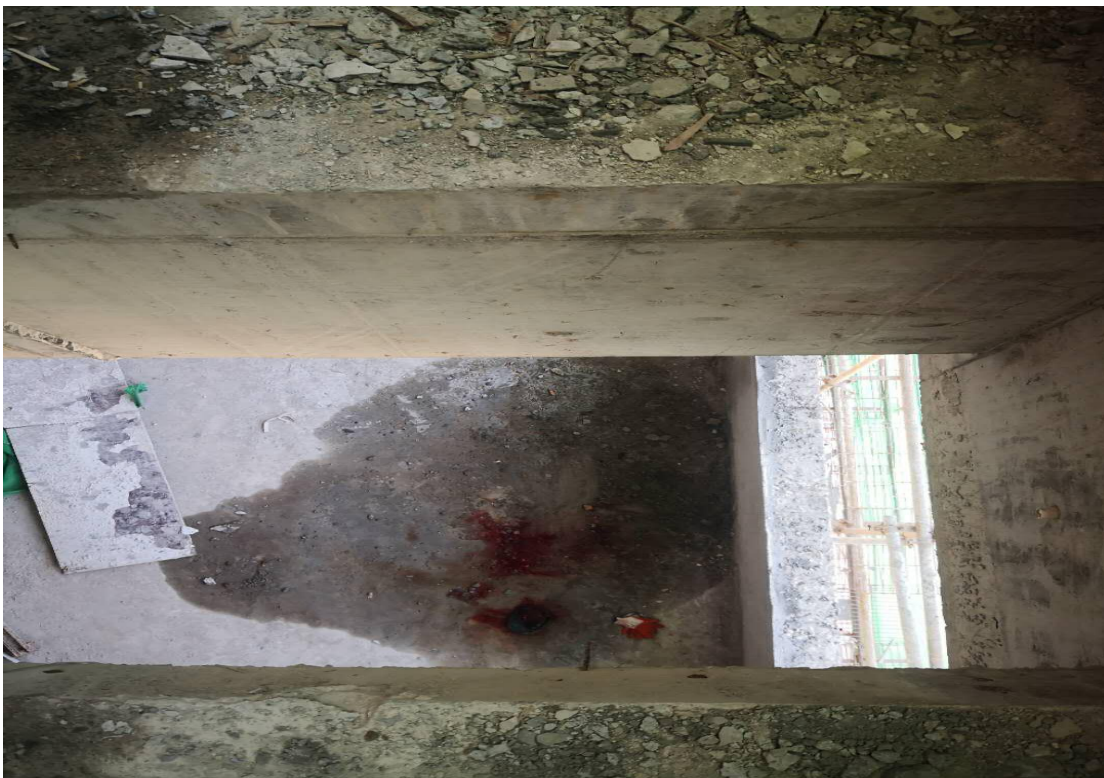
图 3 事故现场照片

周小勇（死者丈夫）、周高高（死者儿子）等工人到伯恩 1 号大楼进行贴墙砖和抹灰作业。7 时，周小勇独自在 4 楼贴墙砖，周高高、祝素英到 8 楼做贴墙砖的准备工作。祝素英先将红外线水平测量仪放置在砖块上，周高高发现水平测量仪高度不够无法测量水平线，使用手推斗车到隔壁房间准备运送几箱墙面砖放置水平测量仪，祝素英则在作业位置找木板准备放墙面砖。8 时 30 分，农彩芬在 8 楼用水淋墙时看见祝素英掀开 8 楼预留洞口上的木板从洞口坠落至 7 楼地面，马上通知周高高其母坠落至 7 楼地面，周高高到 7 楼查看情况，祝素英头部、耳朵流血躺在地面（见图 3）。

1. 祝素英安全意识淡薄，未确认盖板下是否存有覆盖的洞口便抬起木板，不慎失足从洞口坠落至7楼地面。
