# 英杰手袋（深圳）有限公司“4·4”高处坠落 死亡事故调查报告

2021年4月4日8时许，位于龙岗区宝龙街道龙东社区源盛路89号的英杰手袋（深圳）有限公司发生一起高处坠落事故，造成1人死亡。依据《生产安全事故报告和调查处理条例》（国务院令493号）的有关规定，区政府委托区应急管理局牵头，成立了由区住房建设局、总工会、龙岗公安分局、宝龙街道办组成的事故调查组，组长由区应急管理局局长刘少文担任，副组长由区应急管理局副局长郑子荣担任。为尽快查明事故原因，事故调查组对事故进行了调查，调查情况如下：

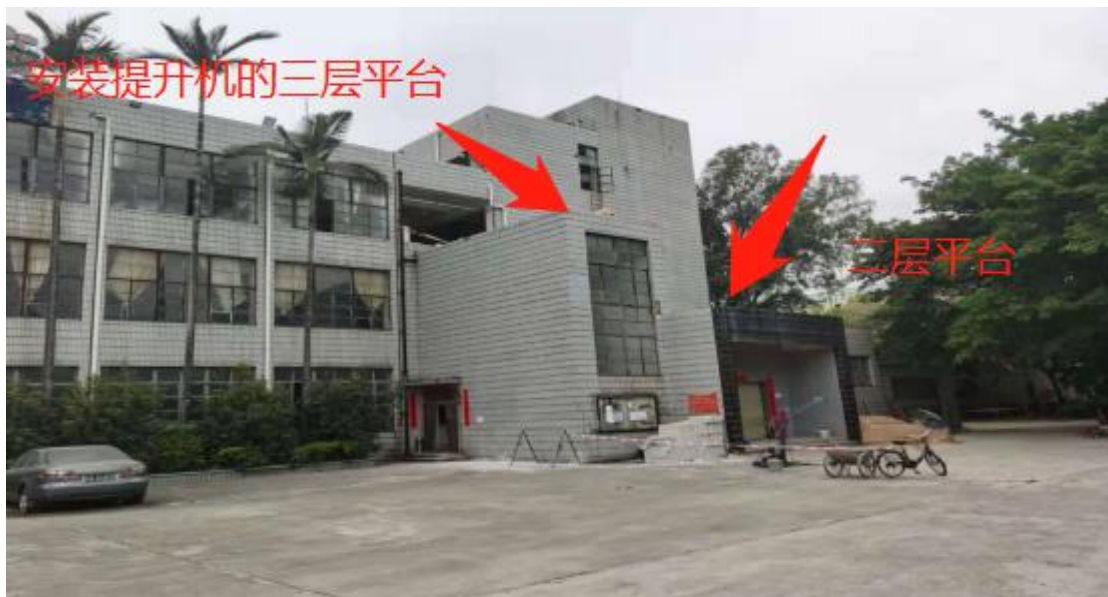
图1 英杰手袋（深圳）有限公司生产厂房

1. 英杰手袋（深圳）有限公司厂房坐南朝北，占地约5000 m<sup>2</sup>，厂房主体建筑为1栋三层厂房，每层面积约1300 m<sup>2</sup>，厂房一、二层自用，三层用于出租，厂房二、三层外设有平台（见图1）。

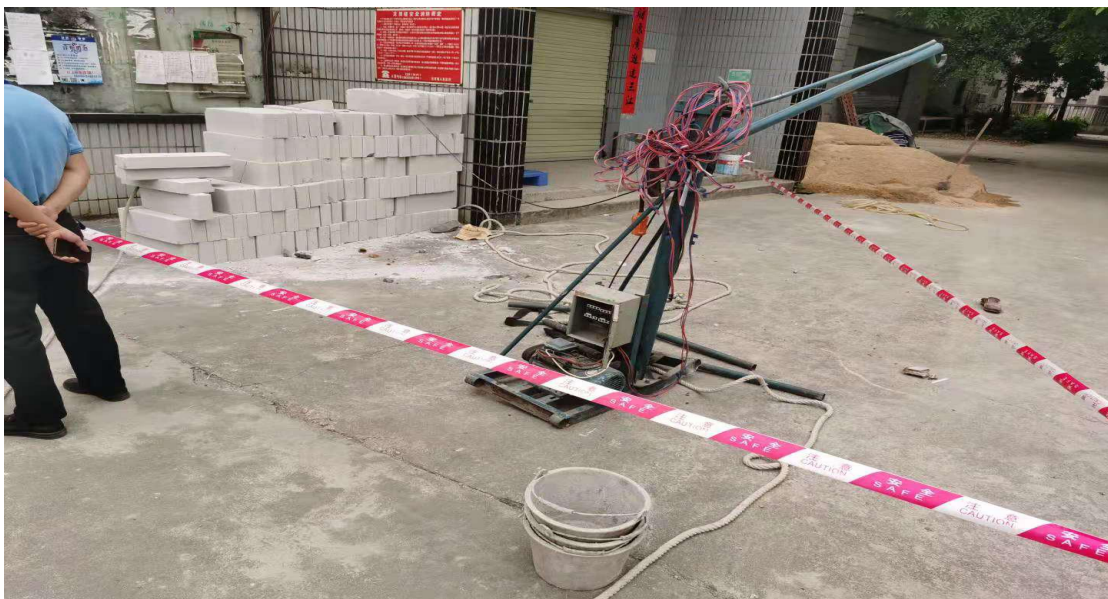
图 2 涉事简易电动提升机

2. 涉事提升机系罗章明购买并安装使用，外表颜色为蓝色，机身未见使用说明书及警示标志，由电动装置和支架两部分组成，电动装置通过牵引钢丝绳提升吊运货物，电机额定电压220V；额定功率5.8kW，支架立柱高1.7m，吊臂长1.35m，基座长0.9m，宽0.5m，该基座未见预留螺栓安装口，因此基座的固定方式设计为重物压载（见图2）。

1. 未采取可靠有效的固定方式将提升机基座进行固定，固定

提升机基座配重不够，导致提升机失稳倾覆。

（三）施工单位和个人要制定提升机安装使用的操作规程，规范安装使用提升机进行吊装作业，使用前按要求检查提升机各部位的受力情况，确保基座配重合理，固定牢固，禁止提升机下方站人，禁止提升机超重起吊，并且操作人员应做好临边作业区域的安全防护措施，且正确佩戴使用个人劳动防护用品，从根本上避免事故的发生。

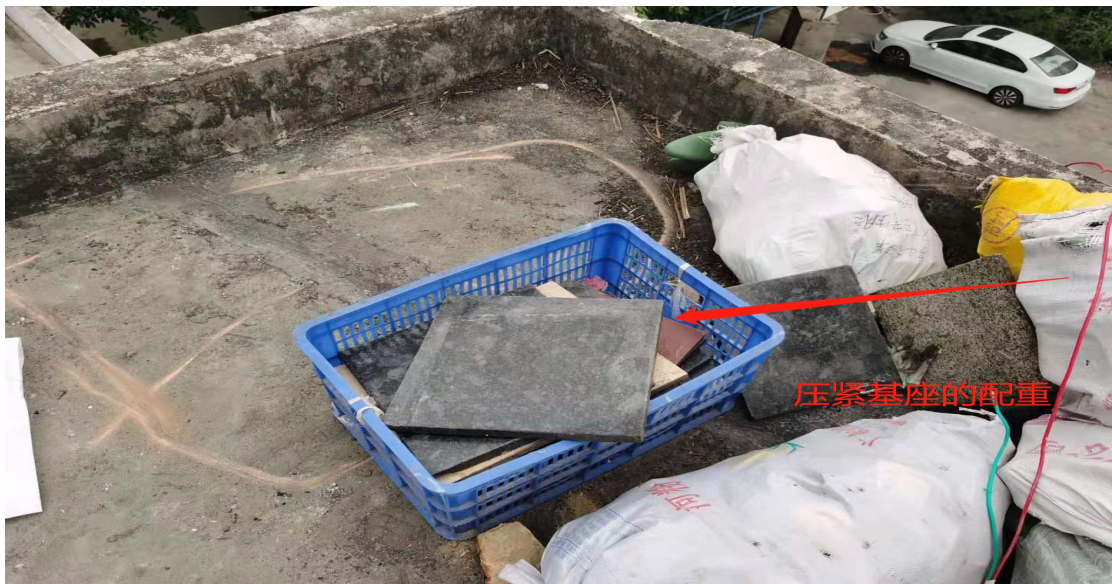
图 3 三楼平台临边提升机吊装作业区域

3. 该简易提升机设置在三楼平台临边部位（距地面约 9m），基座短边穿插两根铁管（铁管长 1.5m），基座上放置地砖将提升机基座固定在平台上，平台围墙有一明显的缺口（围墙高约 0.3m），无安全防护设施。由此可以判定三楼平台临边部位曾使用提升机进行吊装作业，其位置位于平台临边约 0.7m 的区域处，并采用地砖对其基座进行配重压紧（见图 3）。

2. 罗章明操作提升机进行吊装作业过程中未能意识到作业区域存在坠落风险，未采取相应的安全防护措施且未佩戴使用个人劳动防护用品在三层平台临边部位操作提升机作业。

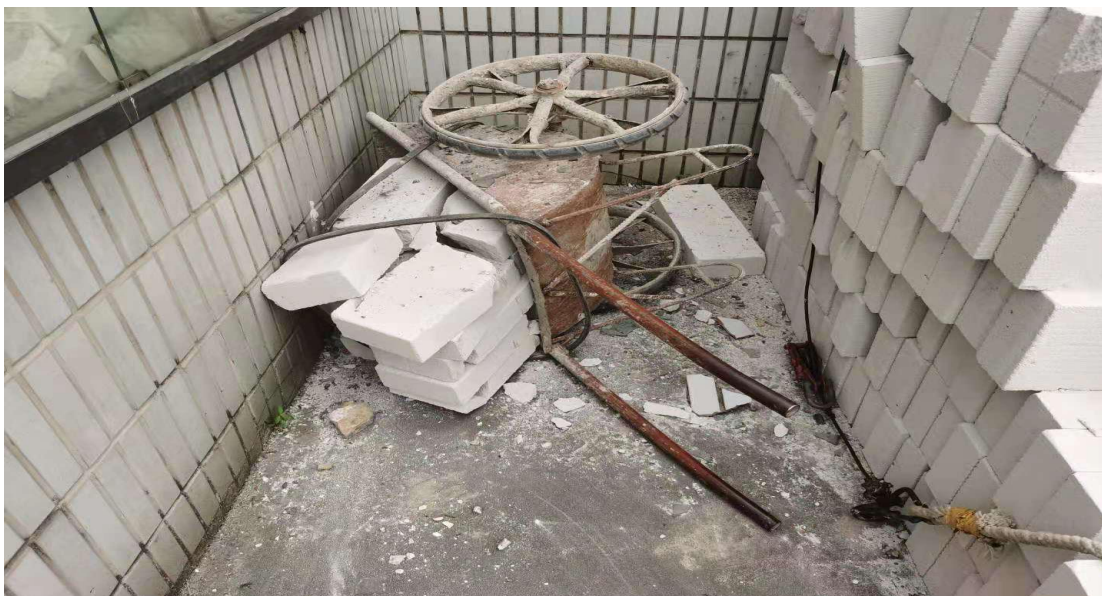
图 4 掉落地面的手推料斗车和轻质砖

4. 室外地面可见掉落的提升机、手推料斗车、轻质砖，钢丝绳和皮带均完好。穿插在提升机底座的 2 根铁管散落一旁且变形明显，距提升机约 0.6m 位置可见血迹和鞋子，三楼平台下方的地面上码放着准备吊运的轻质砖。经称重，手推料斗车和轻质砖重约 134Kg（见图 4）。

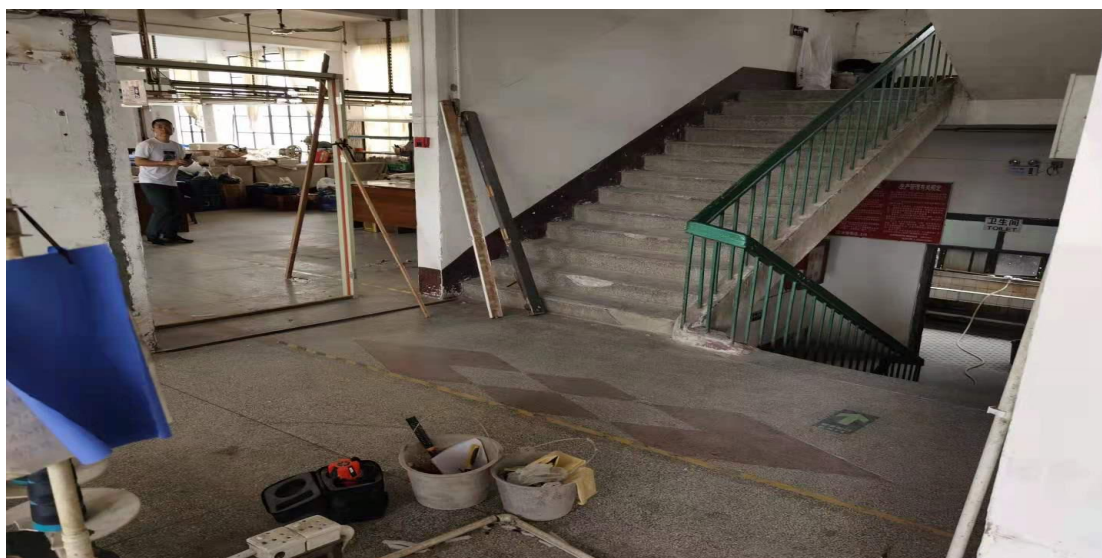
图 5 二楼车间砌隔墙情况

5. 英杰手袋（深圳）有限公司二楼车间地面可见砌墙工具和临时固定的防火门框（见图 5）。
