# 龙城吉祥岗贝村 62-2 号“9·18”一般高处坠落事故调查报告

2023 年 9 月 18 日 10 时 15 分许，位于深圳市龙岗区龙城街道吉祥社区的岗贝村 62-2 号发生一起一般高处坠落事故，造成 1 人重伤，直接经济损失暂时统计为 9 万元。

经调查认定，龙城吉祥岗贝村 62-2 号“9·18”一般高处坠落事故是一起因从业人员违规作业、施工现场安全管理缺失造成的一般生产安全责任事故。

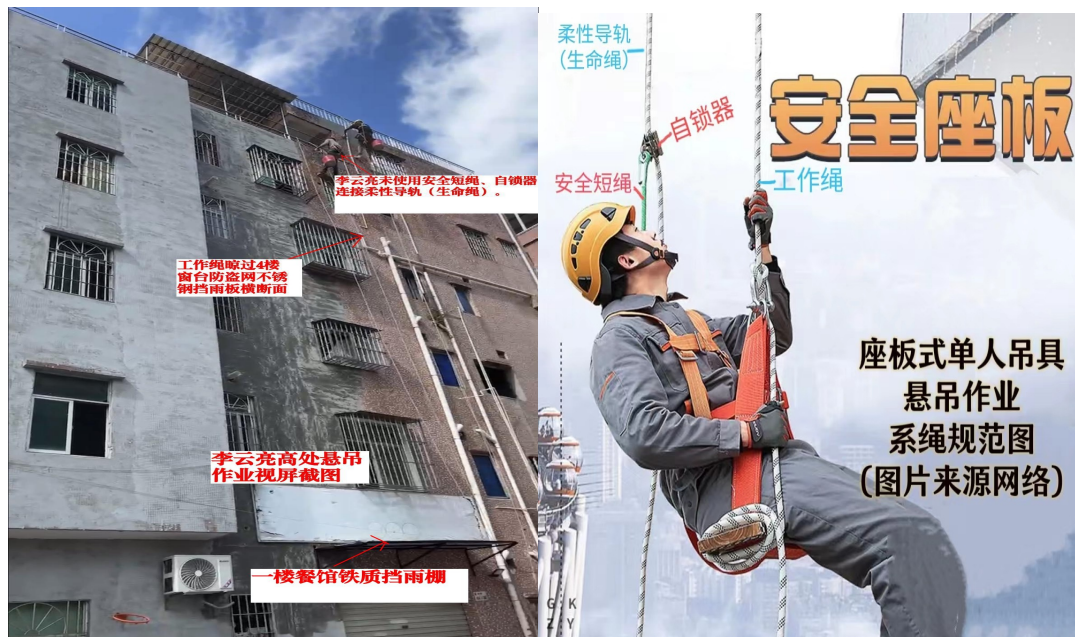
2023 年 9 月 18 日 8 时许，郭金彪与李云亮在岗贝村 62-2 号自建楼东北面外墙开展刷油漆作业。李云亮自行在 5 楼露台天面的女儿墙不锈钢护栏处绑好工作绳、柔性导轨（生命绳），并在自建楼东北面垂直放下工作绳、柔性导轨，但其没有使用安全短绳、自锁器连接柔性导轨，就直接坐上座板式单人吊具，从 5 楼处开始往下刷外墙油漆。

李云亮在作业过程中，工作绳搭到4楼窗台防盗网不锈钢挡雨板上，接触面没有加防割衬垫，10时15分许，因工作绳断裂，致使李云亮从高度为9米左右的悬空高处作业处坠落地面，坠落过程中，李云亮的躯体被作业面下方一楼小餐馆门口的铁质挡雨棚挡了一下后，再坠落地面受伤。

经调查组现场勘查，李云亮使用一条长绳的两端作为座板式单人吊具的工作绳和柔性导轨（生命绳），在 5 楼露台不锈钢护栏处分别绑了两个绳结，绳结固定牢靠，无松脱迹象。工作绳的上半段在下垂到 4 楼窗台防盗网不锈钢挡雨板横断面处有断口，且断口整齐；工作绳下半段随同李云亮一同坠落地面；柔性导轨（生命绳）保持完整且下垂到地面。

伤者李云亮安全意识淡薄，违反《座板式单人吊具悬吊作业安全技术规范》（GB23525-2009）相关安全技术要求，在使用单人吊具开展高处悬吊作业期间，一是未使用安全短绳通过自锁器连接柔性导轨（生命绳），二是未在建筑物的窗台防盗网不锈钢挡雨板处加上垫有防止绳索损伤的衬垫，在其工作绳被窗台防盗网不锈钢挡雨板割断后，导致李云亮身躯连同工作绳、座板式单人吊具一起从高处坠落地面受伤。

（二）田祥刚应认真吸取本起事故的深刻教训，全面履行施工现场安全管理职责，加强对施工过程的安全检查、协调，及时发现并制止作业人员的违规行为，消除安全隐患；依法对从业人员进行安全生产教育培训，保证从业人员具备必要的安全生产知识，熟悉有关的安全生产规章制度和安全操作规程，掌握本岗位的安全操作技能。
