# 广东省深圳市龙岗区宝龙街道重点片区区域地质灾害分布图 (同乐社区老太坑村、坑尾片区、龙东社区上井地块、龙东社区上井工业区土地整备利益统筹项目)

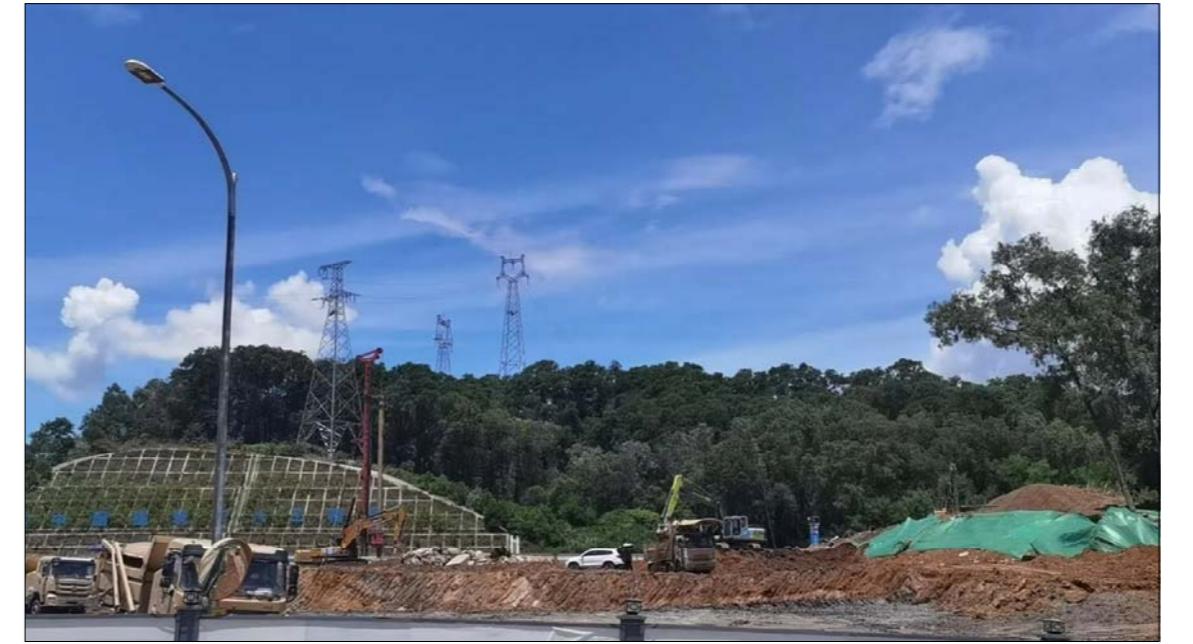
照片1：八仙岭公园边坡地貌（镜头W）

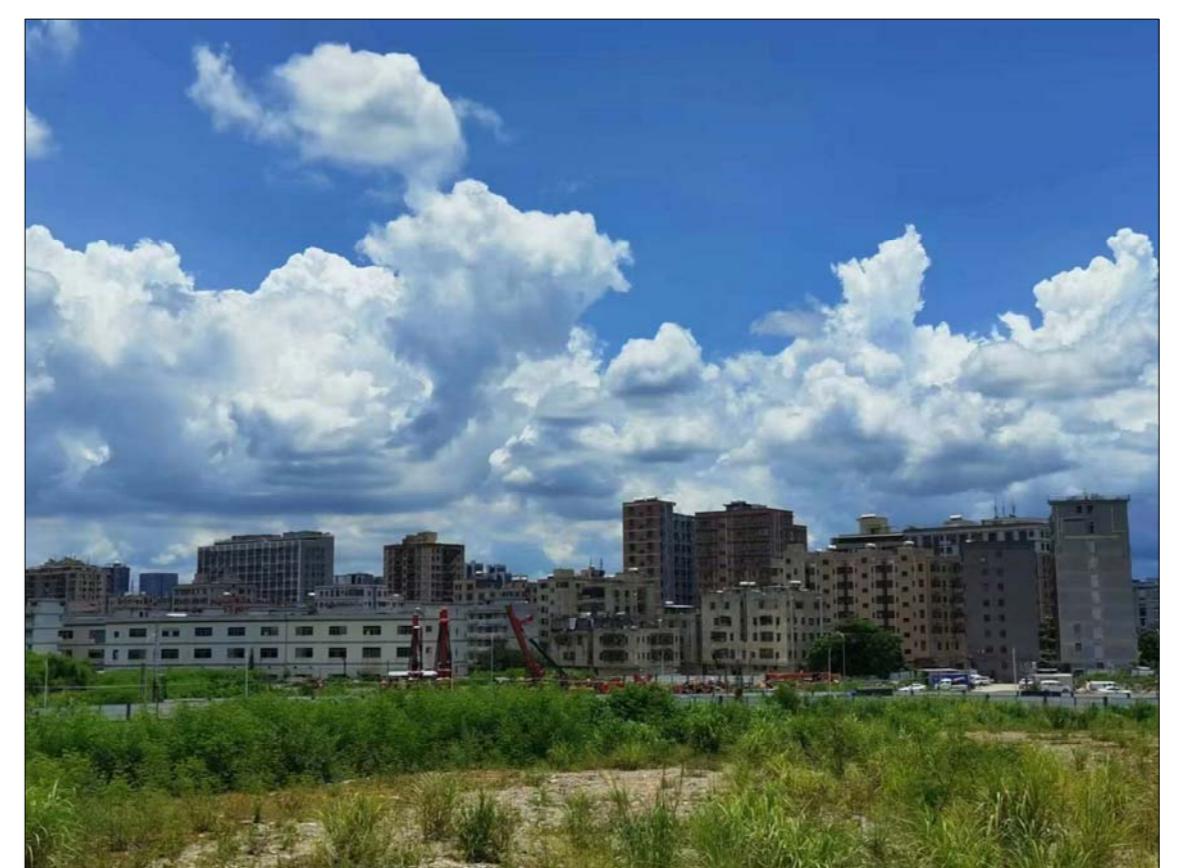
照片2：龙东上井远景地貌（镜头S）

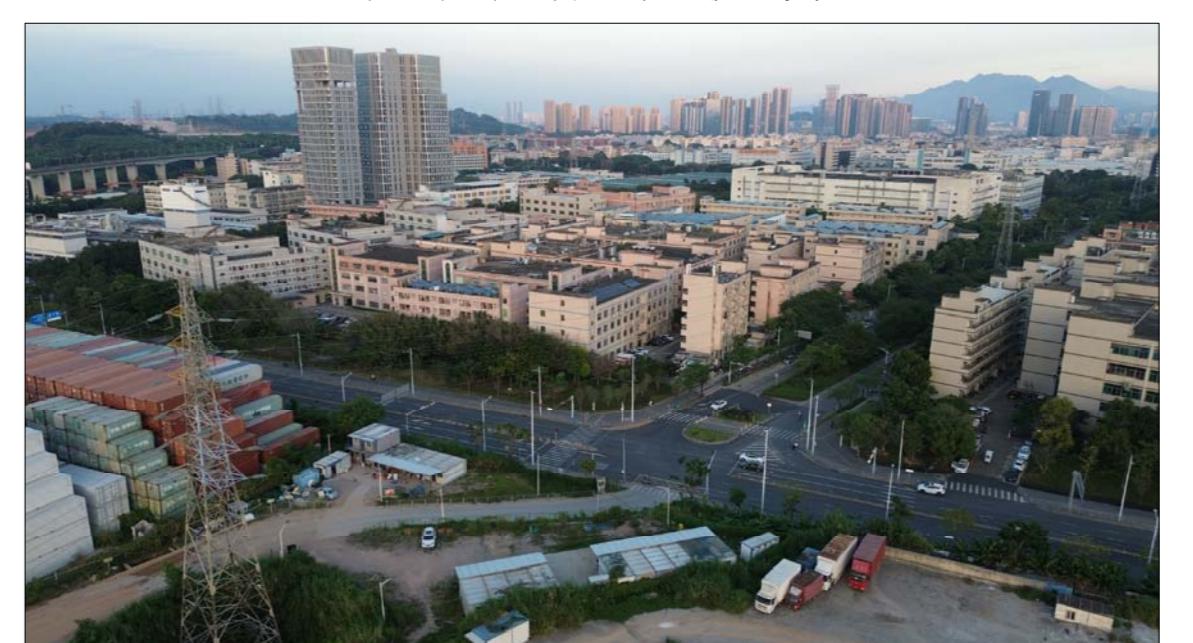
照片3：掠屋片区北侧地貌（镜头N）
