龙岗横岗康臣塑胶制品（深圳）有限公司 “7·20”一般触电死亡事故调查报告

2024年7月20日5时35分许，位于深圳市龙岗区横岗街道四联社区信义路228工业区康臣塑胶制品（深圳）有限公司发生一起触电事故，造成1人死亡，直接经济损失159.3738万元。

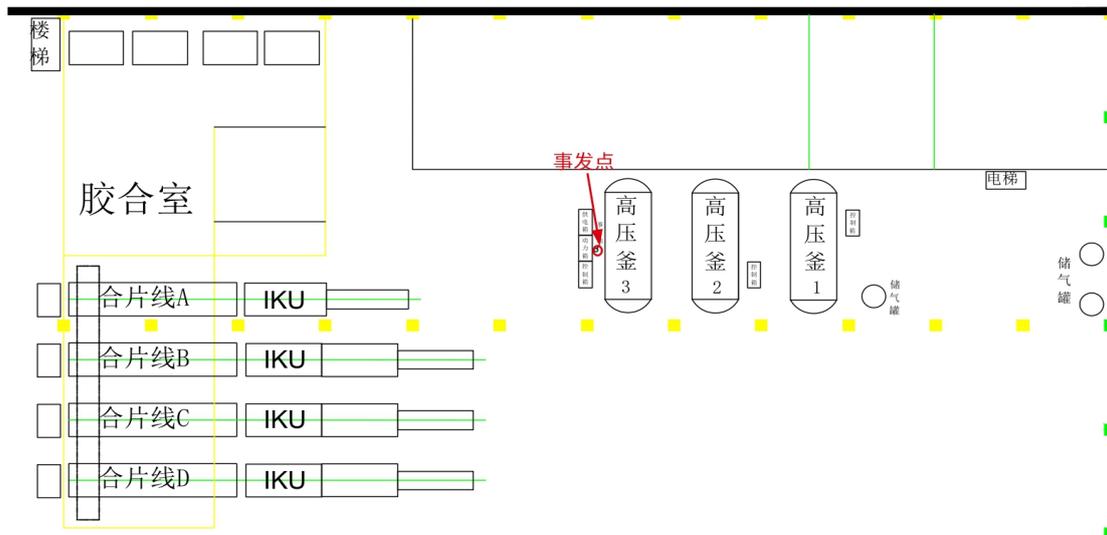
事发地点位于 228 工业区信义路 25 号三厂胶合工序区，涉事高压反应釜又名气压釜，厂设备编号为 3 号，该设备为特种设备，由高压反应釜体、釜门及密封装置、风循环系统、低压柜等组成，釜体、釜门及密封装置形成压力容器，制造单位为沈阳北方容器设备有限公司，出厂编码为 R15022，制造日期：2015 年 7 月，设备类别为第一类压力容器，壳程压力 1.5Mpa，容积 63.9M³，工作介质为空气，已在深圳市市场监督管理局登记备案，使用登记证编号为容 2L29518。

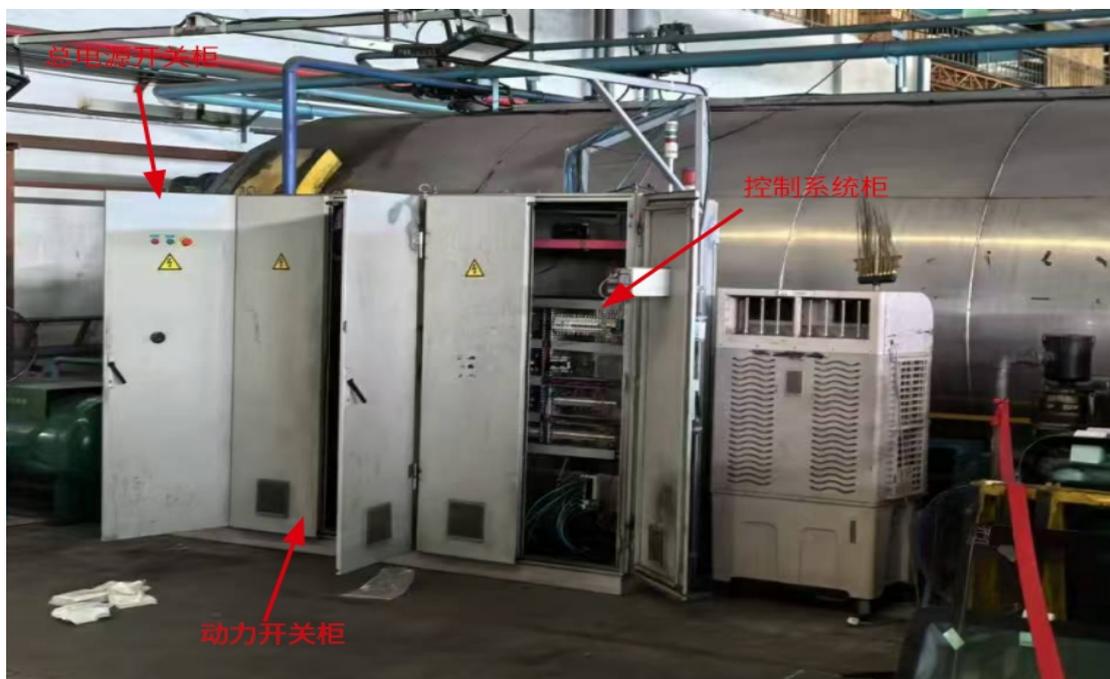
(二) 3号高压反应釜低压柜情况

涉事低压柜设置在3号高压反应釜一侧，低压柜与反应釜之间形成一条巷道，低压柜总长3.05m，宽0.60m，高2.10m，低压柜前后共8扇柜门，由供电柜、动力柜、控制柜组成，低压柜柜门张贴有警示标志。

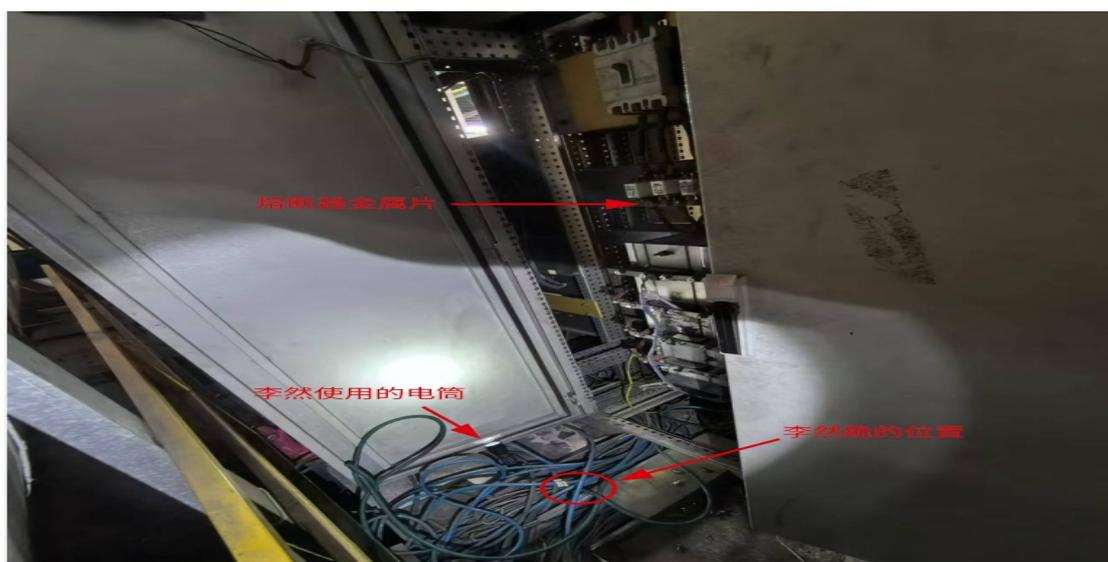
(三) 动力柜情况

动力柜内正面安装有母线排、3个电源开关、9个熔断

器和熔断器金属片、2个加热固态继电器；背面装有母线排、3个电源开关、6个熔断器和熔断器金属片、1个加热固态继电器，电柜底部未封闭，多条气管经动力柜底部进入控制柜与气管电磁阀连接。动力柜背面柜门已打开，动力柜熔断器金属片有放电现象，熔断器金属片距地面高度约1.5m，动力柜背面巷道地面遗留李然使用的手电筒。

2024年7月20日，横岗街道办委托深圳富华消防电力安全技术有限公司对事故现场进行检测，检测结论：1. 低压柜构成：该组低压柜由供电柜、动力柜、控制柜组成，供电柜安装总空气开关，动力柜安装各回路均为空气开关，控制柜安装气阀及分回路空气开关，接地系统为TN-S。经检测，低压柜金属外壳不带电。2. 动力柜结构：动力柜前后装3个三相空气开关，共计6个，出线端均连接熔断器，熔断器距地面高度为1.5米。各回路控制开关为三相空气开关，但不具备漏电保护功能。经调查，未强制安装漏电保护装置。3. 动力柜线路裸露，气管穿过动力柜并与线路交叉。4. 动力柜门开启后，从上到下依次裸露带电体有：母线排、断路器、熔断器金属片、加热固态继电器。根据《低压成套开关设备和控制设备》第1部分：总则 GB/T 7251.1-2023，8.4.2.3 挡板或外壳，空气绝缘的带电部分应在外壳内或挡板后。外壳或挡板应提供至少IPXXB的防护等级。对不高于安装地面1.6m可触及的外壳水平顶部表面的防护等级至少应为

IPXXD。考虑到外部影响，在正常工作条件下，挡板和外壳均应可靠固定在其位置上，且有足够的稳固性和耐久性以维持要求的防护等级并适当的与带电部分隔离。未设置屏护挡板安全防护不足。

发现高压反应釜气管漏气，独自一人在低压柜背面巷道内进行气管漏气排查过程中，打开动力柜门，接近带电体右肩不慎触碰到带电熔断器金属片，身体其他部位接触到周边金属物形成回路，导致触电事故的发生。危险电流流经路径：带电熔断器金属片→李然→导电金属体→大地构成回路。

（一）康臣塑胶制品（深圳）有限公司要深刻吸取事故教训，高度重视安全生产工作。一是要建立健全安全生产责任制，明确各岗位的责任人员、责任范围和考核标准，建立相应机制，加强责任制落实情况的监督考核。二是要根据本单位生产经营现状，查缺补漏，完善本单位的安全管理制度和操作规程，特别是电柜的管理，要专人专管；三要立即对生产设备进行全面的排查，加装电柜内金属带电体屏护挡板，反应釜气管和导线分开敷设，保证电柜的本质安全，确保作业人员排除故障过程中远离带电体。四要制定安全生产教育和培训计划，开展专项安全培训，根据事故暴露出来的问题，立即组织《中华人民共和国安全生产法》的学习，根据法规要求组织劳务派遣人员的安全教育培训工作，切实提高劳务派遣人员的安全意识，强化劳务派遣人员安全技术和操作技能教育培训，保证劳务派遣人员具备必要的安全生产知识，熟悉安全生产规章制度和安全操作规程，掌握本岗位的安全操作技能。五要加强制度落实管理工作，责任分工要细化，管理人员要深入作业现场检查作业人员的作业程序和操作行为，坚决杜绝作业人员“三违”的危险行为。

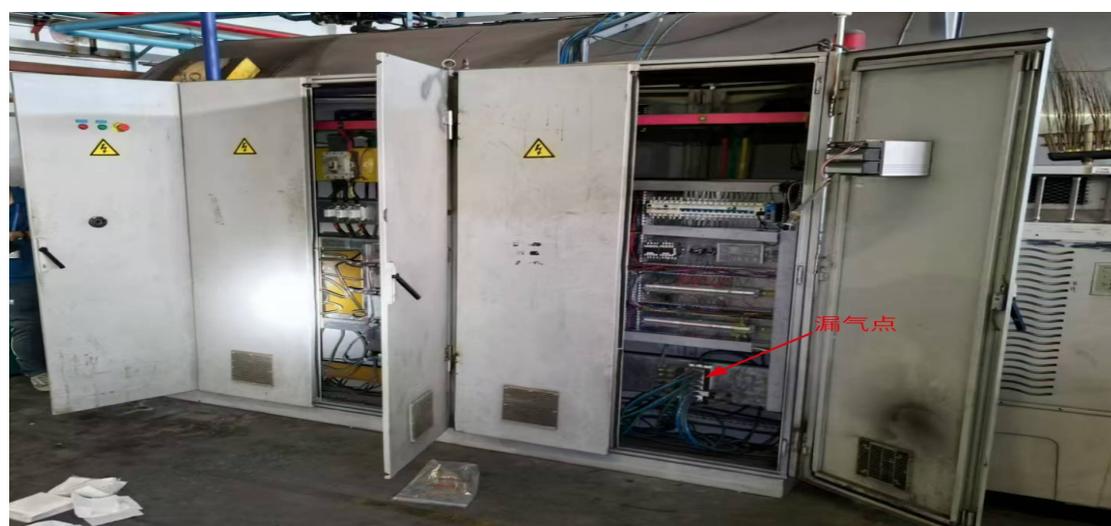
(四) 气管漏气点情况

高压反应釜工作介质为空气，空气由空压机房产出，通过多条气管连接至控制柜内多个气管电磁阀。经调查，事发时气管漏气点位于控制柜正面电磁阀与气管连接处。
