龙岗横岗深圳市金运来搬迁有限公司 “2·21”一般物体打击事故调查报告

龙岗区政府事故调查组

2025年5月9日

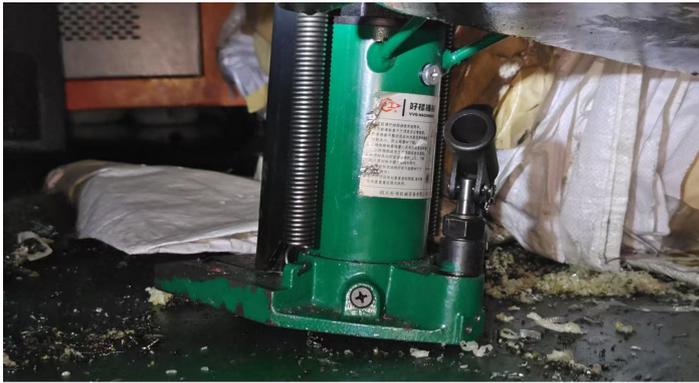
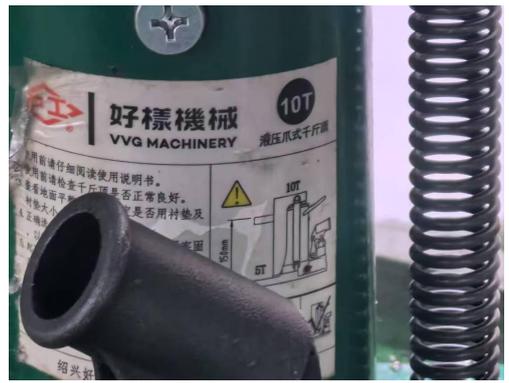
图 1-1 涉事千斤顶

1. 涉事千斤顶^[3]为手动液压爪式千斤顶，品牌为沪工，最大起重质量10吨，出厂厂家为绍兴好样机械设备有限公司。铭牌可见使用说明字样：1. 使用前请仔细阅读使用说明书。2. 使用前请检查千斤顶是否正常良好。3. 查看地面平整情况后决定是否用衬垫及衬垫大小，防止起重时下陷。4. 正确选择起重物重心及受力点是否牢固，以防倾倒或受力处损裂而发生危险。5. 起顶时务必拧紧泄油阀杆，下降时只需回转半圈泄油阀杆即可（过量回转泄油阀杆有可能影响千斤顶再次使用）。6. 本千斤顶设有起重重量极限阀，请在额定起重范围内使用。

张某某安全意识淡薄，千斤顶顶升过程中未注意受力点是否牢固。千斤顶顶升未采取有效的车床防倾倒措施，顶升过程中车床侧翻被砸伤。

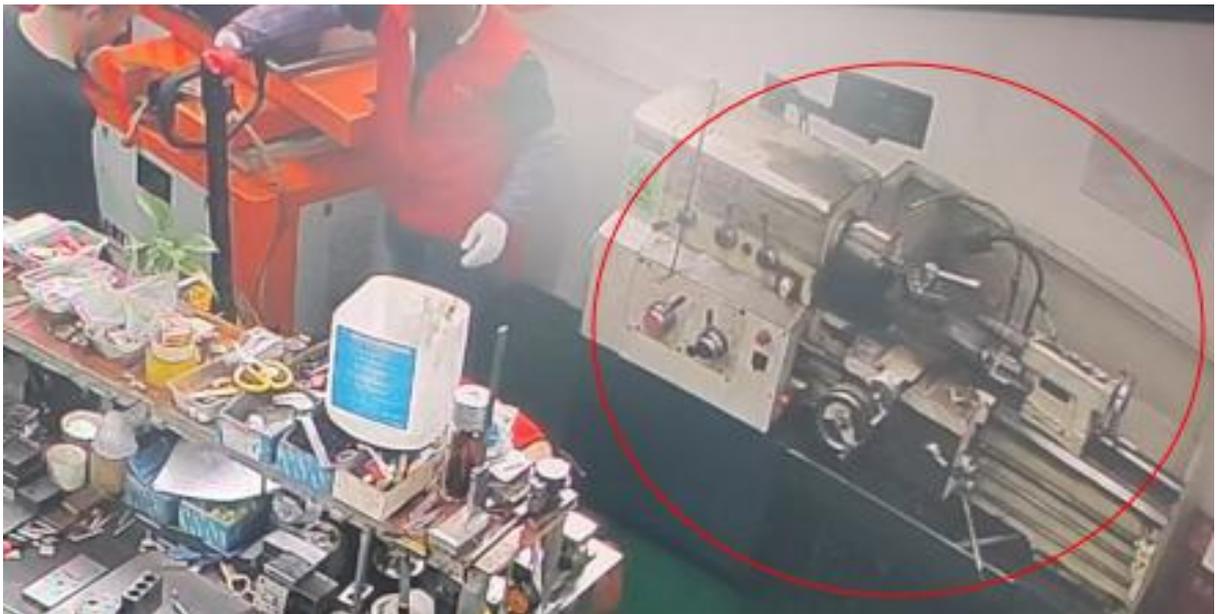
图 2 涉事车床照片

涉事车床最长 1.3 米，高 1.3 米，侧宽 0.75 米，重约 950 公斤。

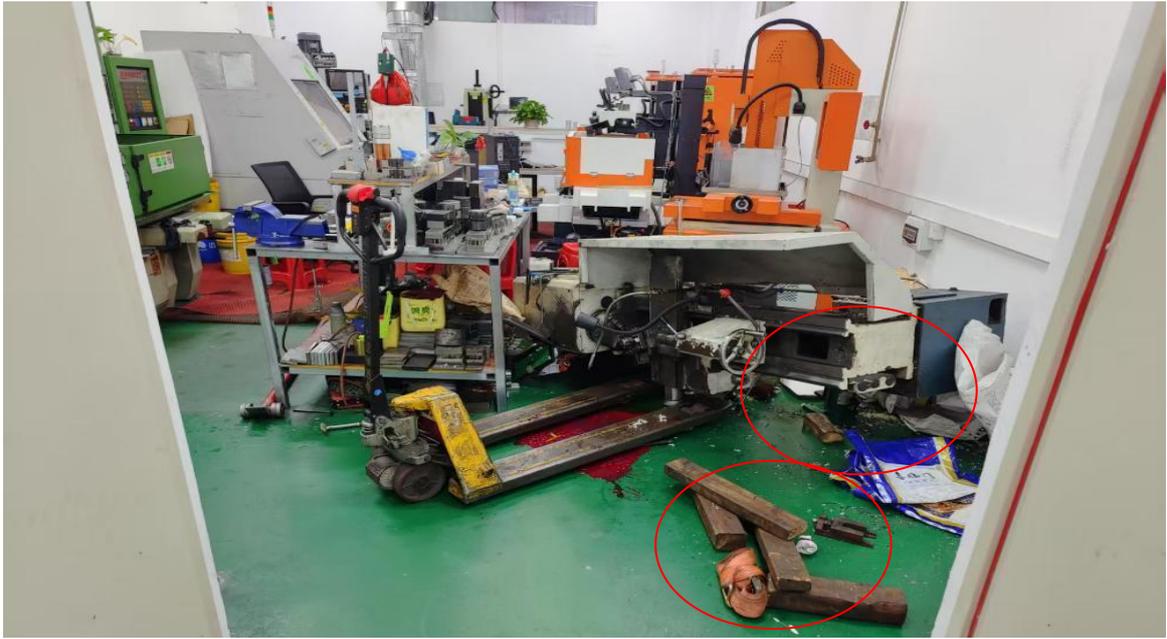
图 3 车床侧翻照片

车间地面铺有地坪漆，平整。车床底部可见铁屑、润滑油、杂物，旁边散放着木垫、撬棍、手动液压叉车。

（一）深圳市金运来搬迁有限公司要深刻吸取事故教训，立即进行整改，一是要组织建立健全安全生产责任体系；二是要完善安全管理制度，组织制定搬运安全操作规程；三是要加强对从业人员安全生产知识和安全操作技能的教育培训，确保从业人员

具备安全生产知识和管理能力；四是要加强搬运作业现场的安全管理能力，明确现场安全负责人，安排专人现场管理，及时发现、消除生产安全事故隐患；五是要学习《中华人民共和国安全生产法》，依法履行安全管理职责。
