# 龙岗平湖新木一路 2 号 “9·26” 一般触电受伤事故调查报告

龙岗区政府事故调查组

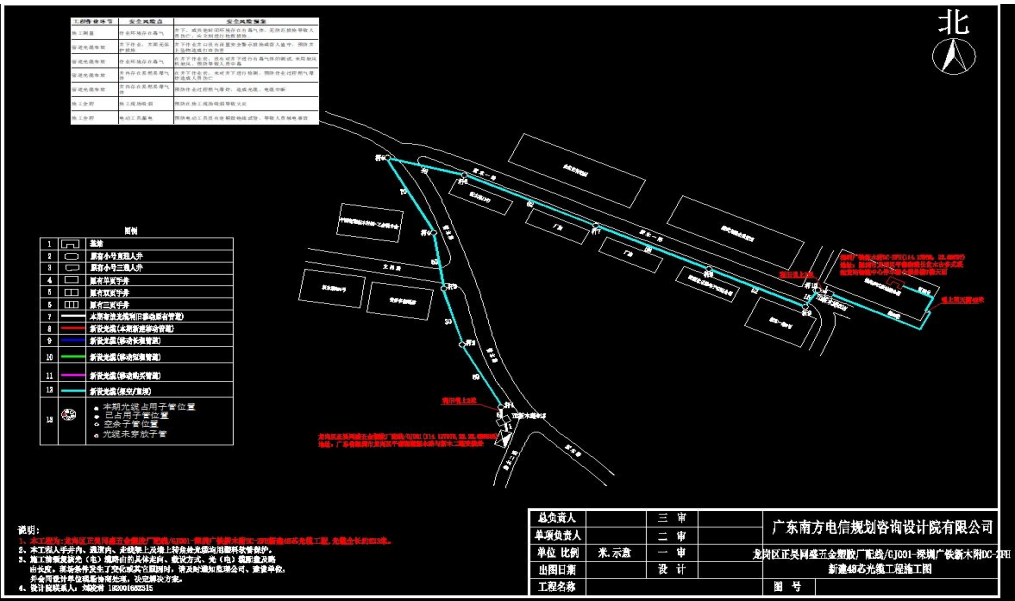
图 1 涉事工程施工图

者朱某友在内 5 名作业人员。施工主要内容为 48 芯通信光缆铺设，铺设起点为龙岗区平湖街道新木路 219 号“龙岗区正昊同盛五金塑胶厂配线/GJ001”光交箱，终点为铁海多式联运综合楼天面的广铁新木基站，途经新木一路 2 号铁皮房屋面，全长约 650 米，工程总费用约 1170 元。

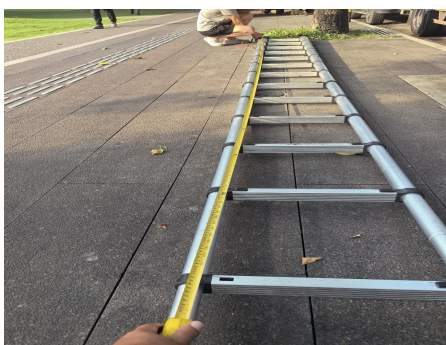
图 2 涉事绝缘梯长度

1. 事发时朱某友使用的伸缩绝缘梯长约 5.2 米，梯子底部绝缘套破损。

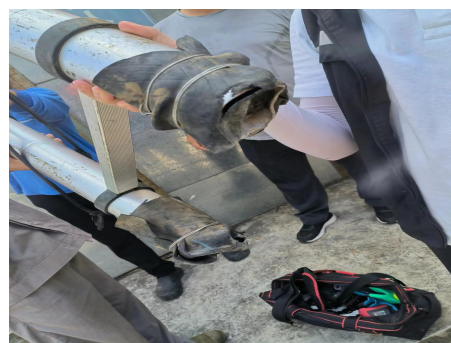
图 3 涉事伸缩梯绝缘套破损

朱某友站在铝合金梯上将光缆固定在电线杆上，手部触碰到绝缘层破损的带电导线，电流流经绝缘套破损的铝合金梯与大地形成回路，致使朱某友触电后坠落受伤。

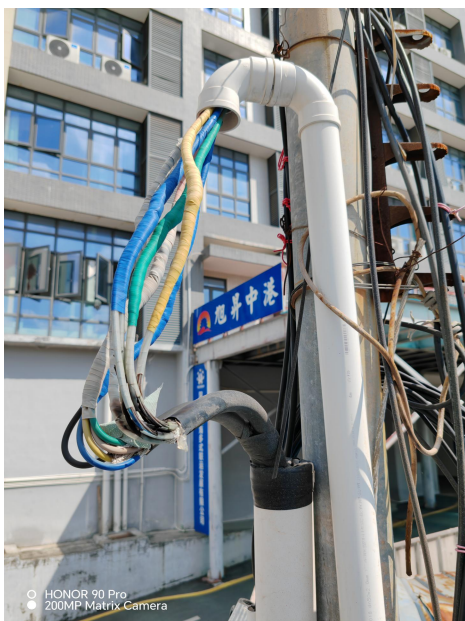
2. 固定光缆的电线杆上存在强电线路，线路绝缘破损，铜芯裸露。经现场测试，对地电压有 206.4V 危险电压。

图 4 破损强电线路

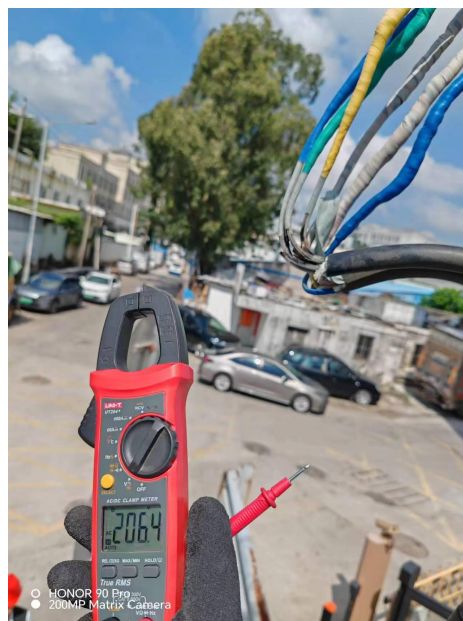
图 5 破损强电线路测试电压

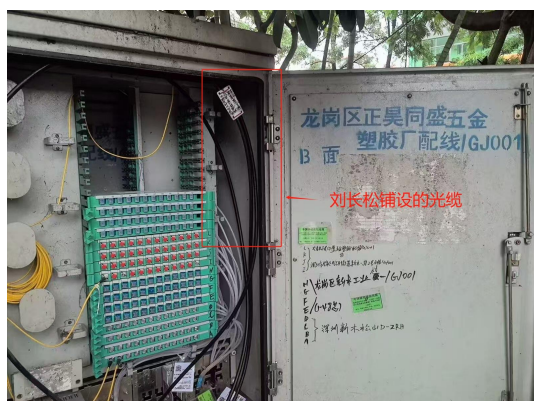
图 6 起点光交箱

3. 刘某松在起点中国移动光交箱和终点基站仅预放了光缆，未进行接线处理。
