宝龙街道马鞍岭环境整治工程 水土保持监测总结报告

监测单位: 深圳市水务规划设计院股份有限公司

2025 年 7 月

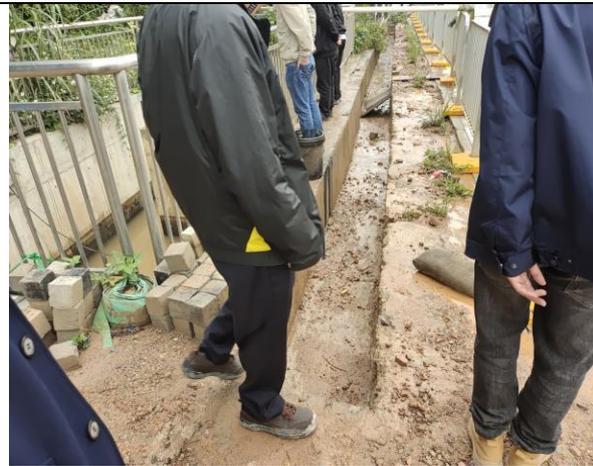
3-28 库区西侧排水沟淤积情况 (2023.04)

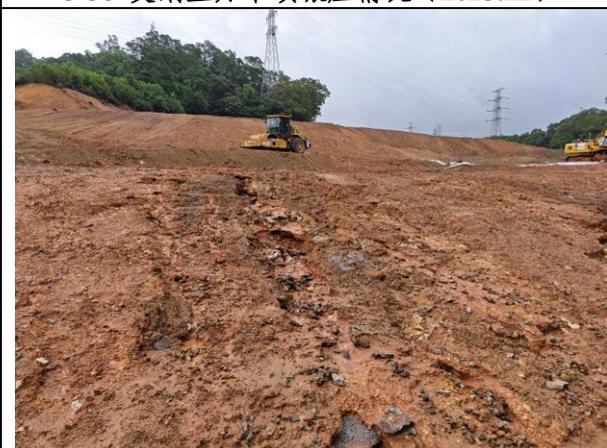
3-40 堆体边坡碾压裸露情况 (2024.04)

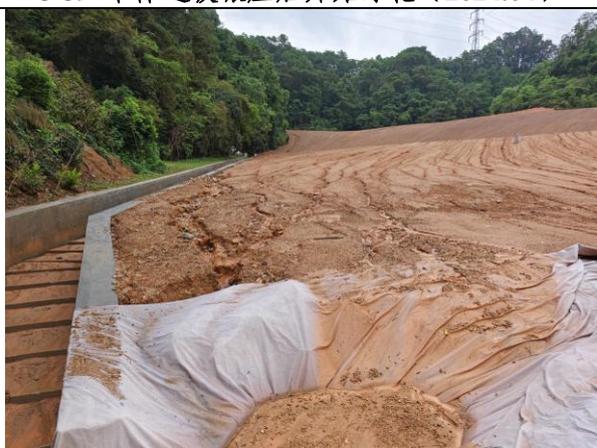
3-41 堆体边坡裸露，截洪沟淤积情况 (2024.04)

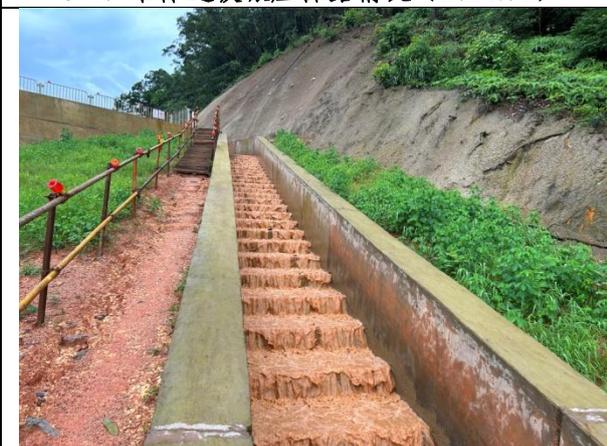
3-42 截洪沟黄泥水顺流而下 (2024.06)

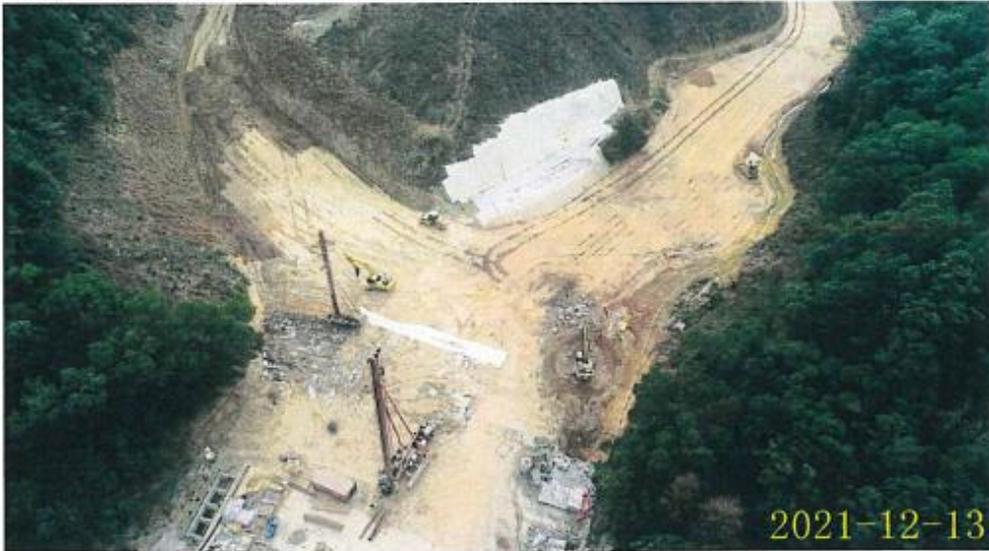
图 1. 接纳场现有水保措施较水土保持方案设计工程量偏少。

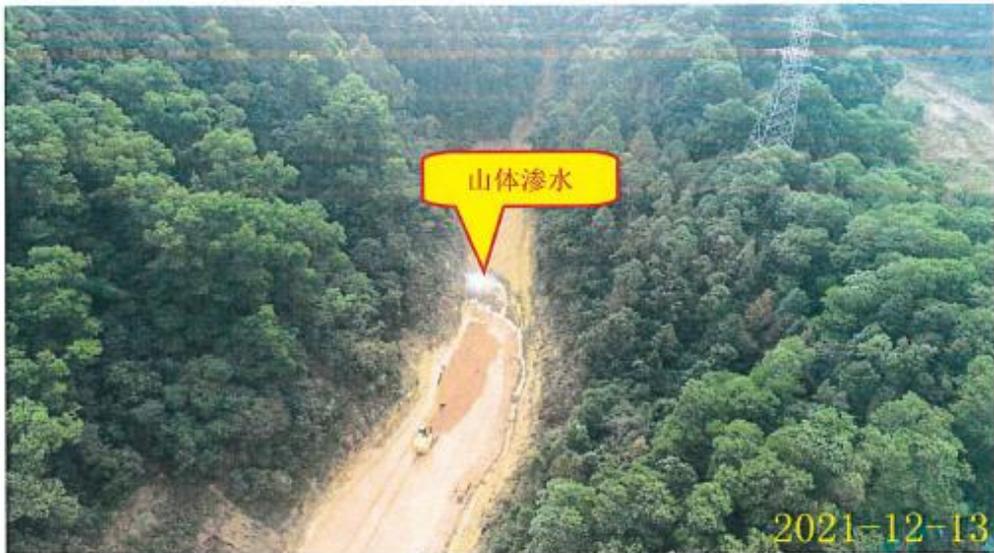
图 2. 项目未布设盲沟、竖井等措施，山体渗水仅采用简易土沟排导，未做防渗处理，易浸泡填土，存在安全隐患。

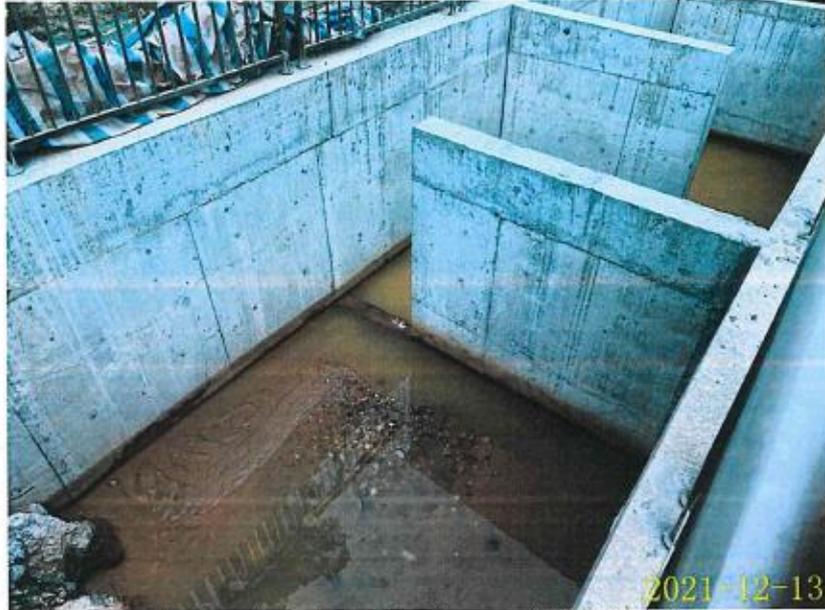
图 3. 现有沉沙池布设不规范，无法保障沉沙效果。

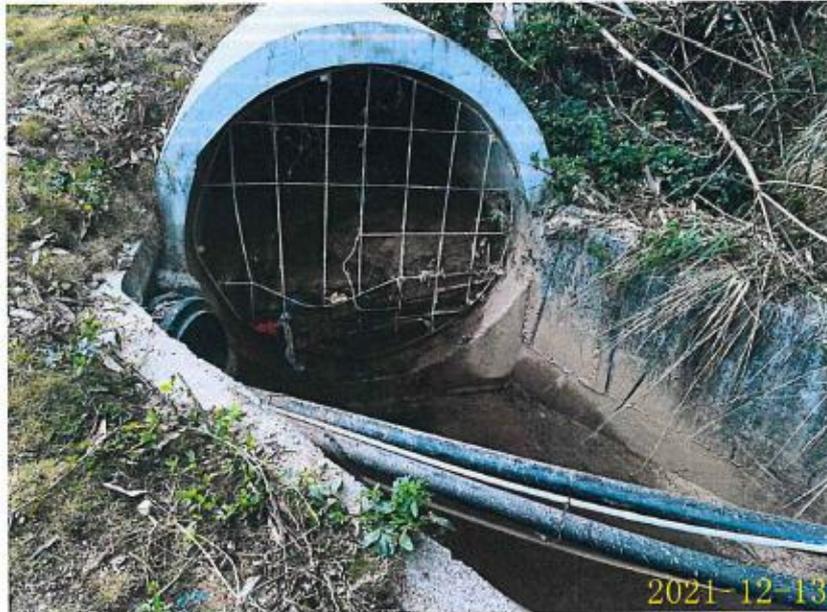
图 4. 项目排水管涵泥沙淤积较严重，未及时清理。

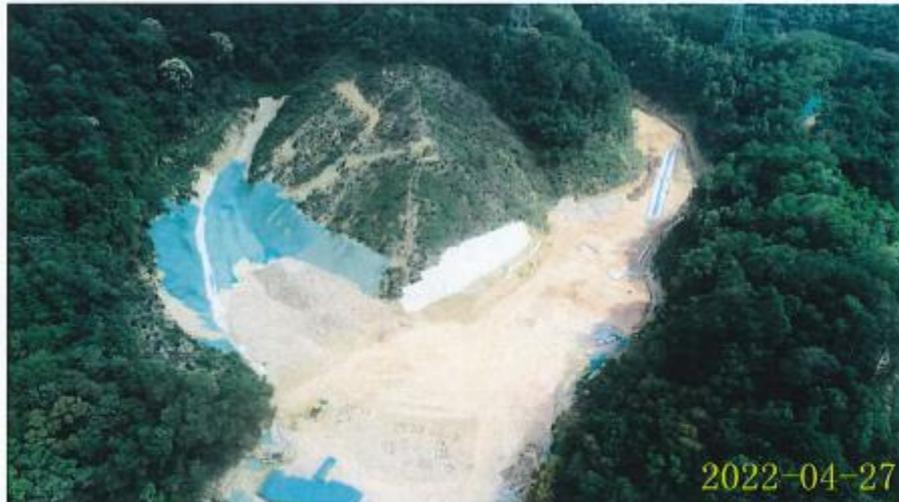
图 1. 项目区已建截排水、沉沙等措施较水土保持方案设计工程量偏少。

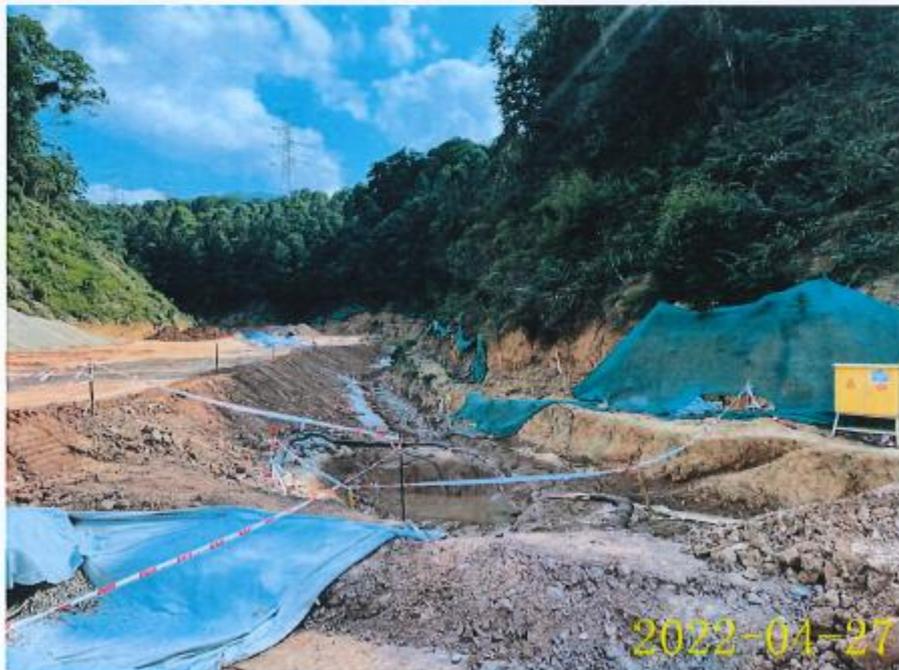
图 2. 项目山体渗水仍采用简易土沟排导，未做防渗处理，易浸泡填土。
