# 宝龙街道马鞍岭环境整治工程 水土保持设施验收报告

建设单位：深圳市龙岗区住房和建设局

编制单位：深圳市综合交通与市政工程设计研究总院有限公司

2025 年 8 月

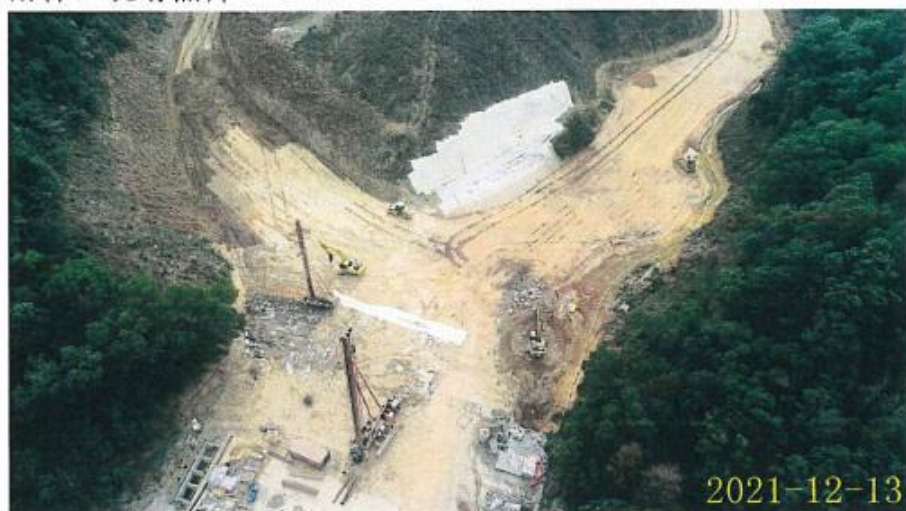
图 1. 受纳场现有水保措施较水土保持方案设计工程量偏少。

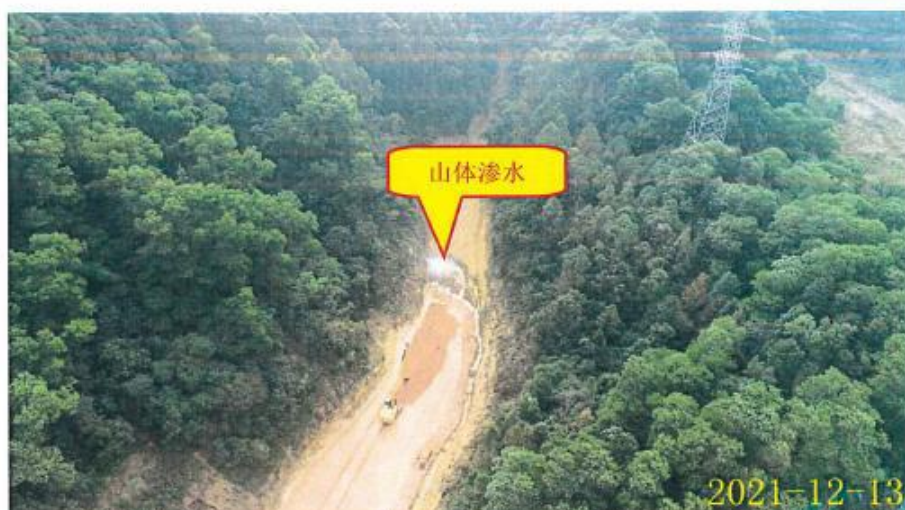
图 2. 项目未布设盲沟、竖井等措施，山体渗水仅采用简易土沟排导，未做防渗处理，易浸泡填土，存在安全隐患。

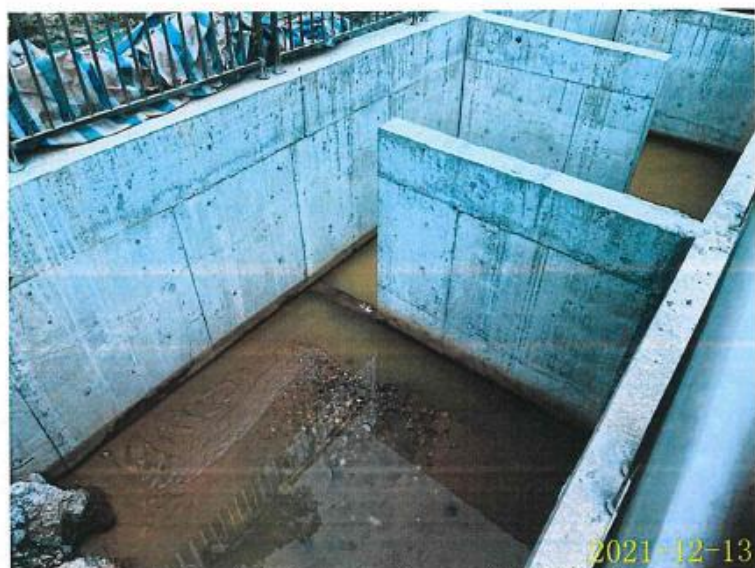
图 3. 现有沉沙池布设不规范，无法保障沉沙效果。

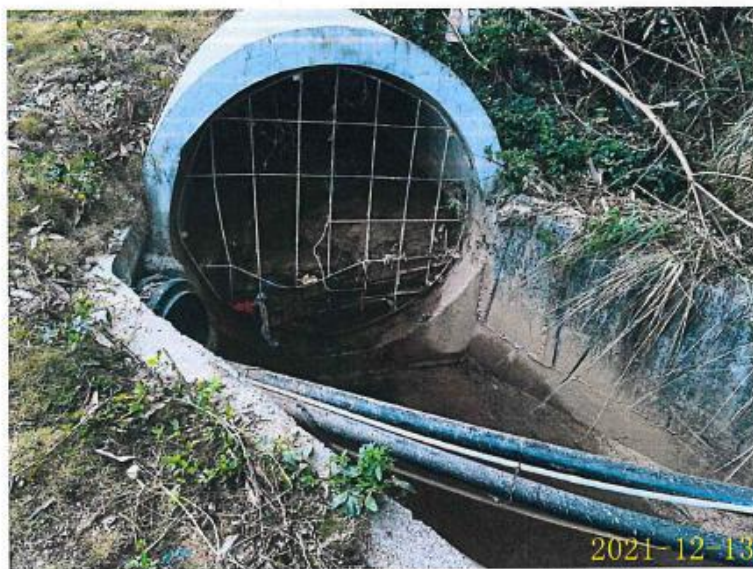
图 4. 项目排水管涵泥沙淤积较严重，未及时清理。

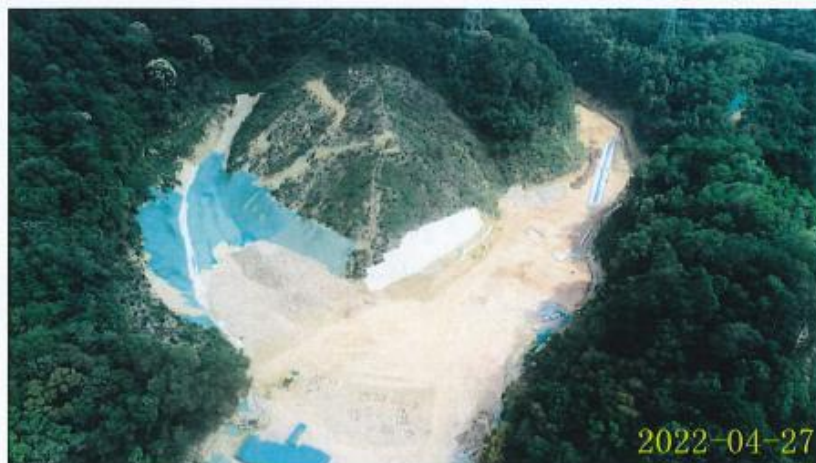
图 1. 项目区已建截排水、沉沙等措施较水土保持方案设计工程量偏少。

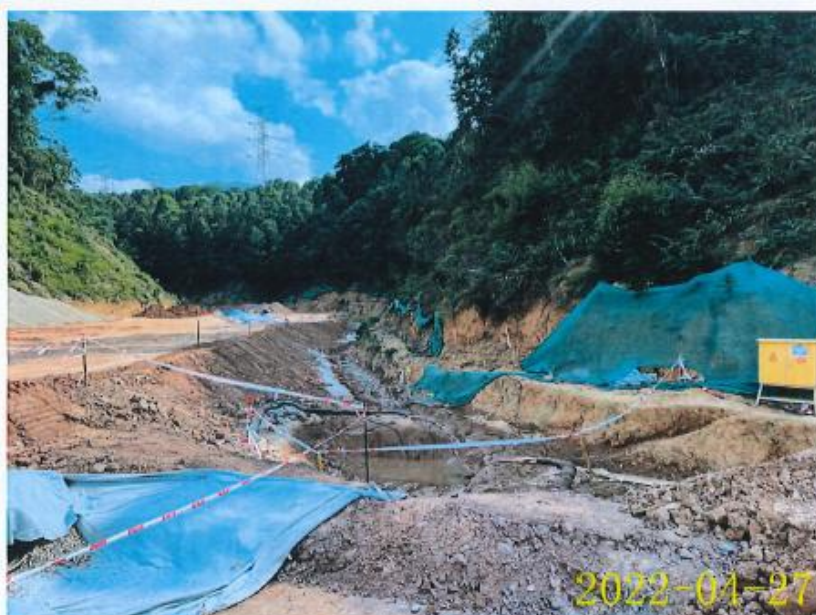
图 2. 项目山体渗水仍采用简易土沟排导，未做防渗处理，易浸泡填土。

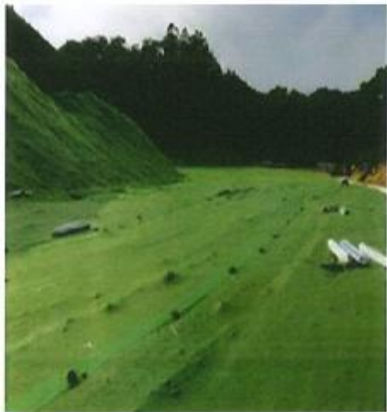
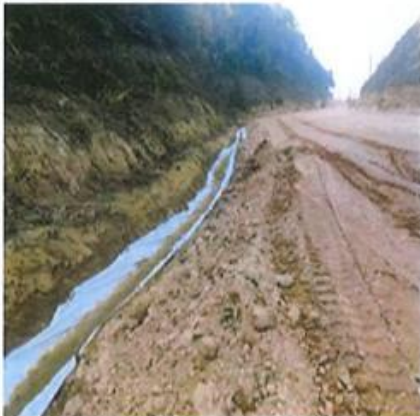
整改问题1：受纳场已受纳土方约 5.1 万立方米,山体渗水仍采用简易土沟排导,未做防渗处理,易浸泡填土,存在安全隐患。

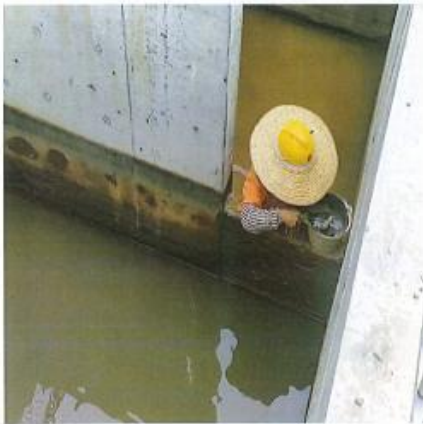
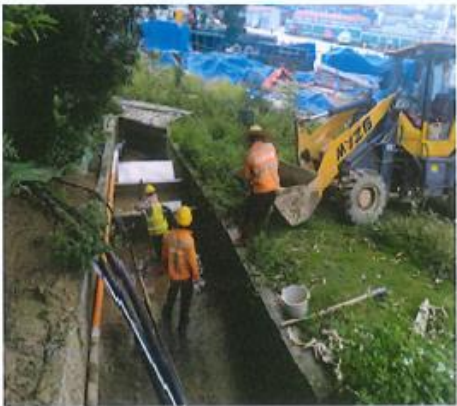
整改问题2：项目区已建截排水、沉沙等措施较水土保持方案设计工程量偏 少,现有沉沙池布设不规范,排水管道泥沙淤积,排水沉沙 效果不佳,降雨期间易对下游排水系统及水二村支流等造成不利影响。

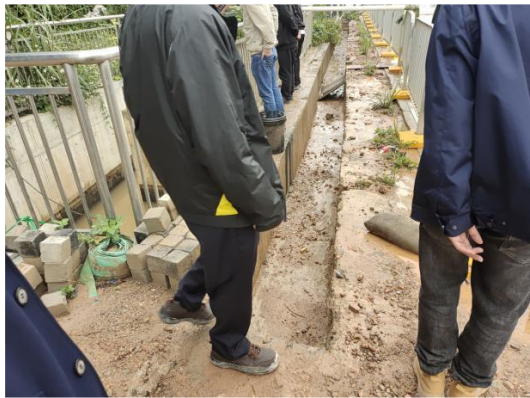
| 库区西侧排水沟淤积情况（2023.04） | 施工营地临时排水沟及临时绿化（2023.07） |

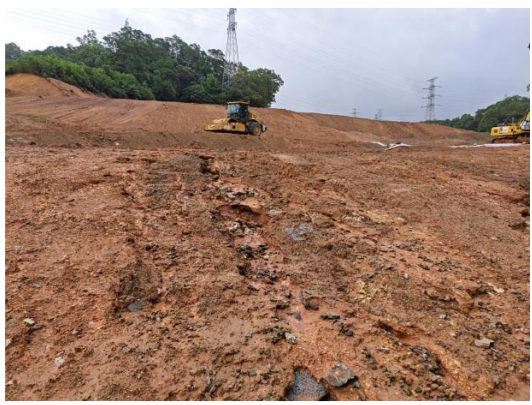
| 堆体边坡碾压裸露情况（2024.04） | 堆体边坡裸露，截洪沟淤积情况（2024.04） |
