龙岗横岗盛马公寓“7·22”一般高处坠落事故调查报告

2025年7月22日13时许，深圳市龙岗区横岗街道四联社区腾昌一路77号盛马公寓发生一起一般高处坠落事故，造成1人受伤。

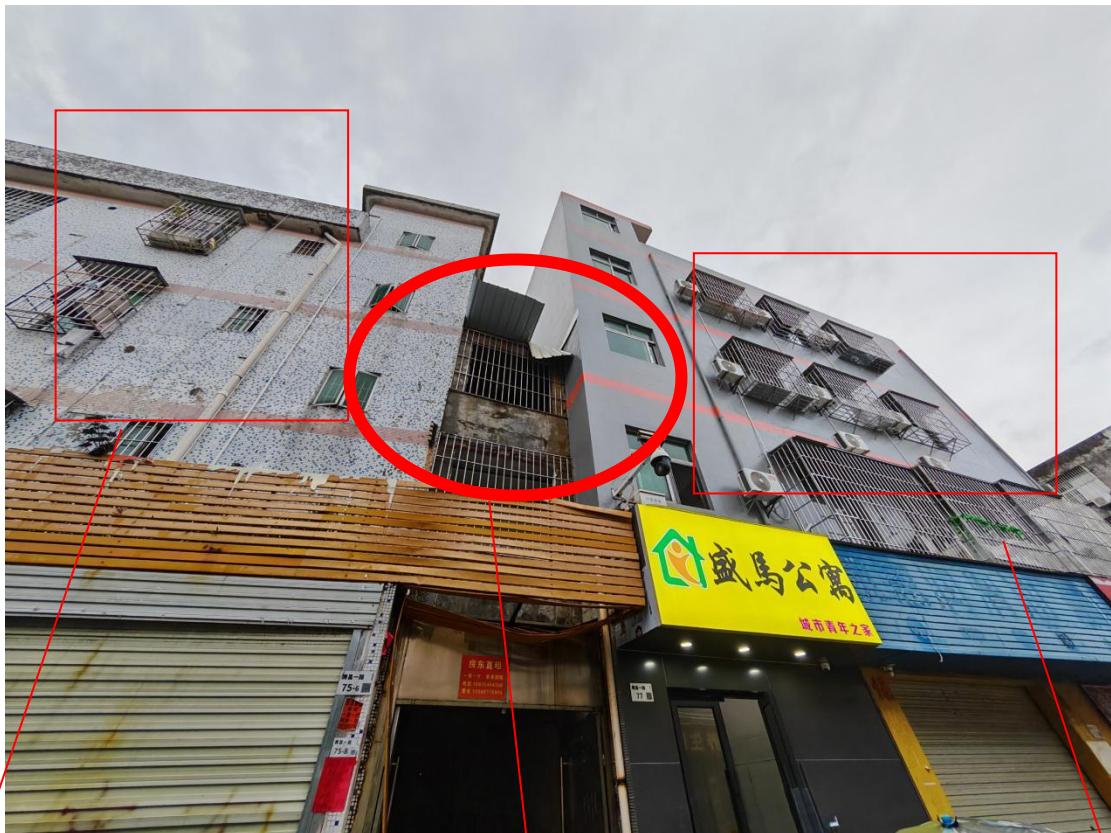
图 1 涉事建筑物外观

盛马公寓位于深圳市龙岗区横岗街道四联社区腾昌一路77号，共5层，其中1层为商铺，2-5层为出租住宅（详见图1）。2024年11月25日，马某与梁某某签订《租赁合同》承租深圳市龙岗区横岗街道四联社区腾昌一路77号二层以上全部面积。目前，2层以上房屋由马某负责出租及日常经营管理。

该搭建物位于腾昌一路77号（即盛马公寓）和腾昌一路75-6号之间，利用两栋楼间距建造，共2层，层约40m²

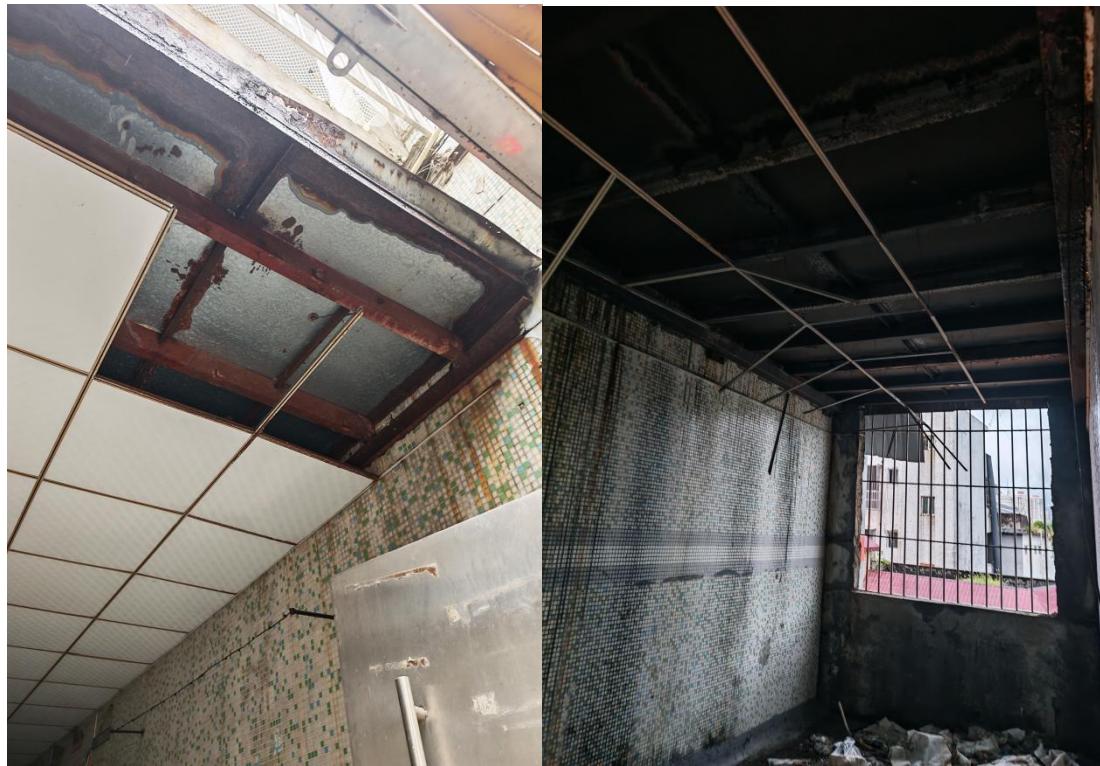
图2 涉事搭建物内部情况

屋顶为钢混隔层楼板并加盖铁皮层。

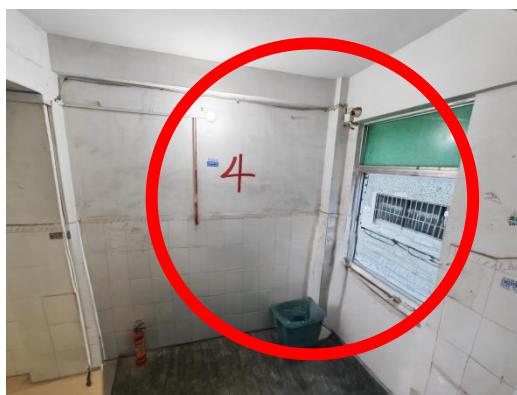
图3 腾昌一路 75-6 号 4 楼楼梯侧窗户

腾昌一路 75-6 号 4 楼楼梯窗口可供人员进入搭建物铁皮屋顶;搭建物顶现场可见遗留的补漏材料, 搭建物屋顶距地面约 9.8m, 屋顶有铁皮屋檐悬出, 部分可见折弯; 搭建物正下方二楼处栏栅位置可见折弯。

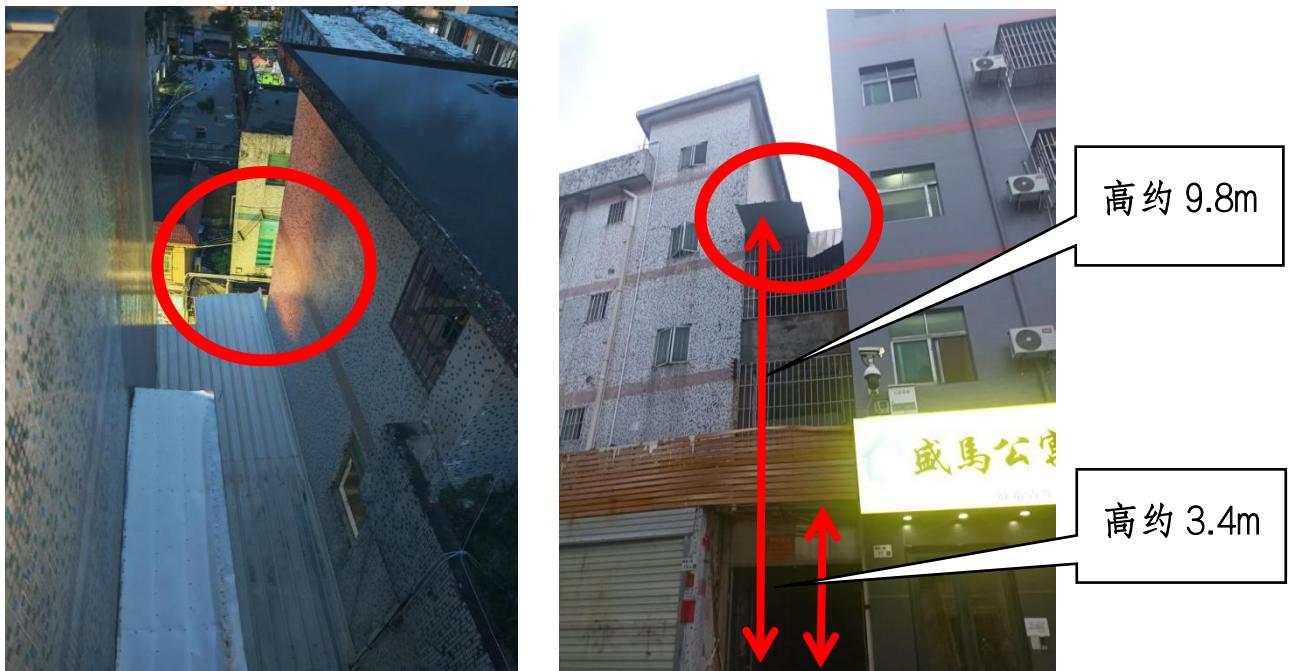
图 5 悬出的铁皮屋檐

事发时作业面属于高处临边，搭建设物屋檐处悬出的铁皮承重能力不足，人员踩在上面存在坠落风险，对事故发生有一定影响。

肖某某安全意识不强，辨识风险隐患不足，未意识到悬出的铁皮屋檐承重能力不足，未佩戴劳动防护用品冒险高处临边作业，不慎从铁皮屋檐处跌落到一楼地面受伤。

（一）程某某、肖某某要深刻汲取事故教训，严格执行国家法律法规和相关作业标准和规范，严格从业人员资质审查，加强施工作业组织管理，做足做好安全防护措施，规范各项作业行为，防范类似事故再次发生。
