龙岗宝龙鹏达学校“8·18”一般 高处坠落重伤事故调查报告

龙岗区政府事故调查组

龙岗宝龙鹏达学校“8·18”一般高处坠落重伤事故调查报告

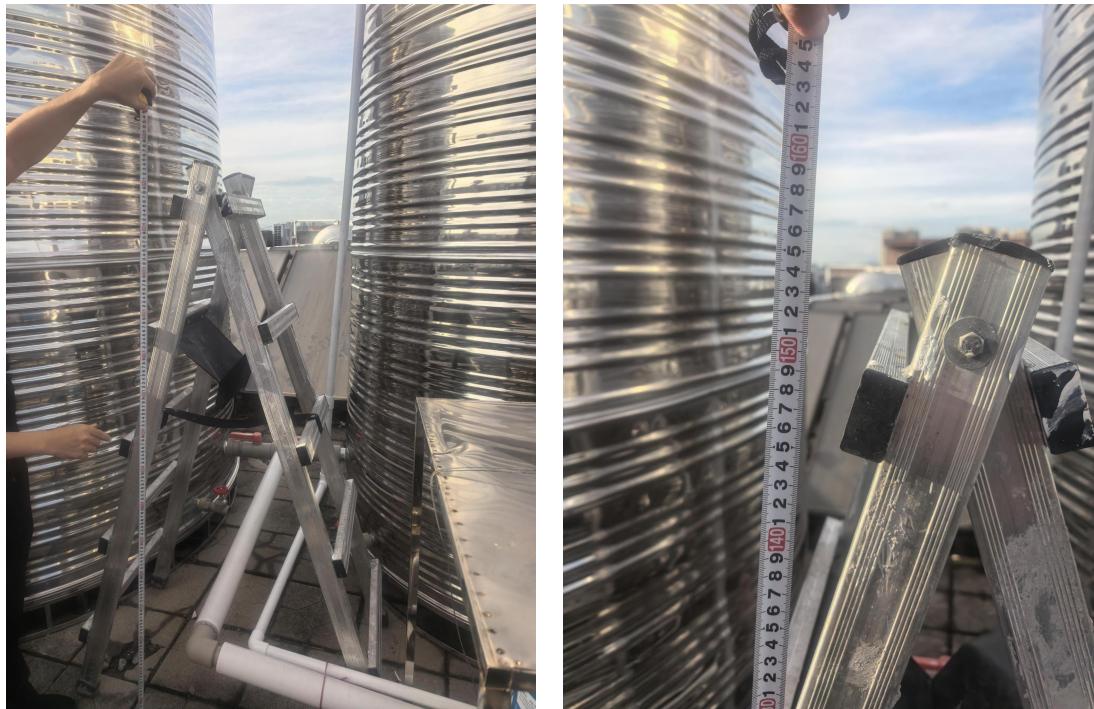
事故现场照片

1. 铝合金人字梯情况。涉事人字梯为铝合金结构，铝合金人字梯放置在屋面地面，长度不可调节，主要构件由梯框、踏棍（使用者脚踩踏的构件）组成、顶帽（梯子最上部的水平部件）组成，人字梯设置保险织带拉接，梯脚设置防滑套，梯高 1.5 米，共 5 级踏棍。

1. 铝合金人字梯高度不足，肖某某使用高约 1.5 米的铝合金人字梯作为登高工具攀登至 2.5 米高的作业面，下行过程中作业面与铝合金人字梯存在 1 米高差。

2. 肖某某使用铝合金人字梯不符合《便携式金属梯安全要求》，从作业面下梯子时未始终保持与梯子三点接触，未穿具备防滑功能的鞋，未踩稳铝合金人字梯导致重心不稳。

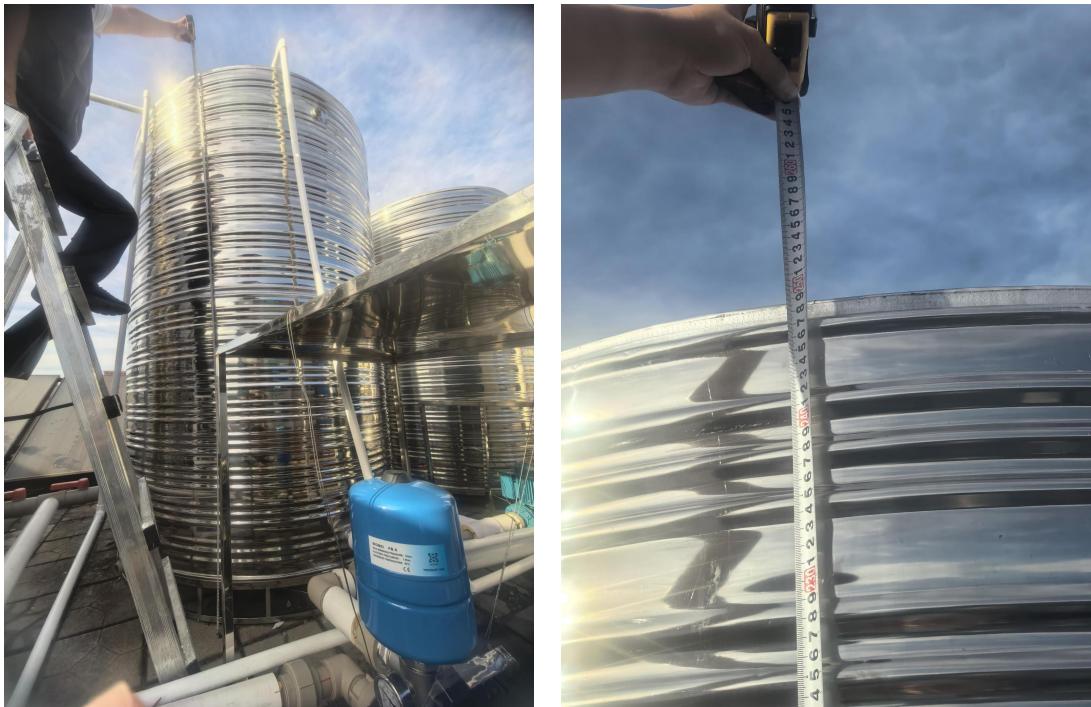
事故现场照片

2. 储水罐情况。事发地点共 3 个不锈钢储水箱，不锈钢储水箱高约 2.5 米，通过给水管相连接。涉事不锈钢储水箱位于中间，事发前肖某某位于涉事不锈钢储水箱顶部进行给水管链接操作。

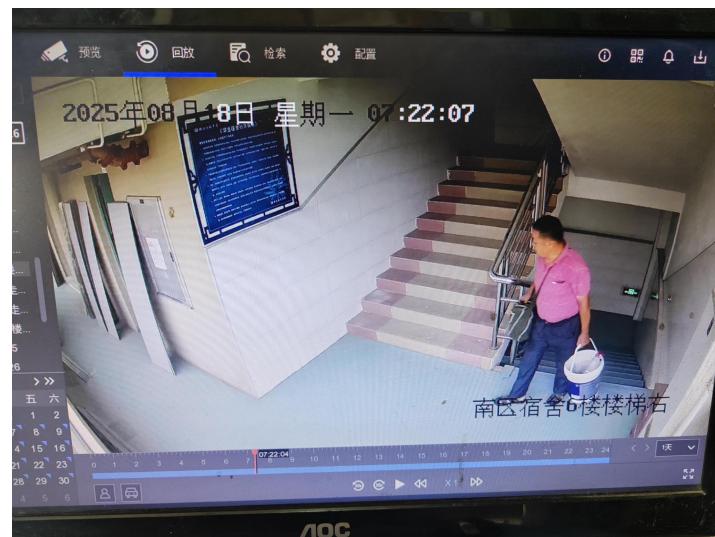
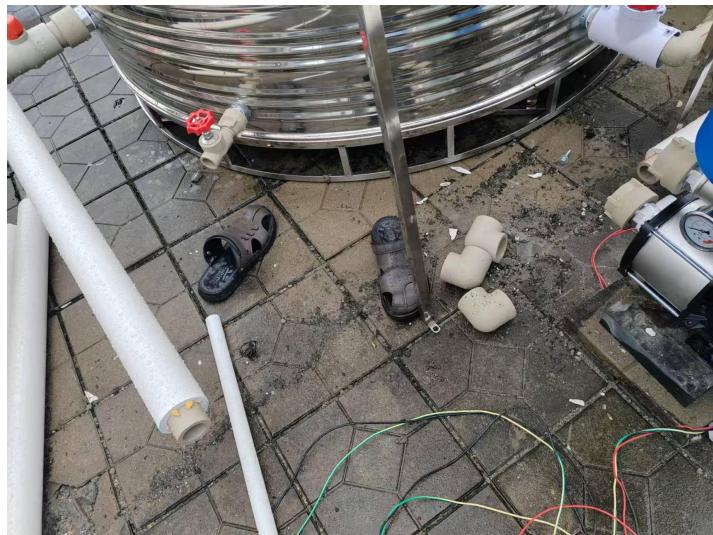
经调查，事发时伤者肖某某未佩戴安全帽，脚穿拖鞋施工作业，经调查，东莞市蓝迪机电设备有限公司未提供安全帽、劳保鞋等劳动防护用品。

1. 肖某某安全风险辨识不足，未意识到登高作业的潜在危险，未佩戴安全帽、防滑鞋，高处坠落后磕碰头部导致重伤。

（一）东莞市蓝迪机电设备有限公司要针对安全管理暴露出的问题进行全面整改，一是组织全体员工进行事故警示教育，吸取事故教训；二是查缺补漏，对全体员工开展安全教育培训，确保全体员工特别是设备安装人员具备必要的安全生产知识和安全素质；三是加大安全生产投入，给一线作业人员配备满足条件的安全防护用品，保障作业人员生命安全；四是严格落实安全生产隐患排查治理制度，督促作业人员做好安全防护措施，及时消除事故隐患。

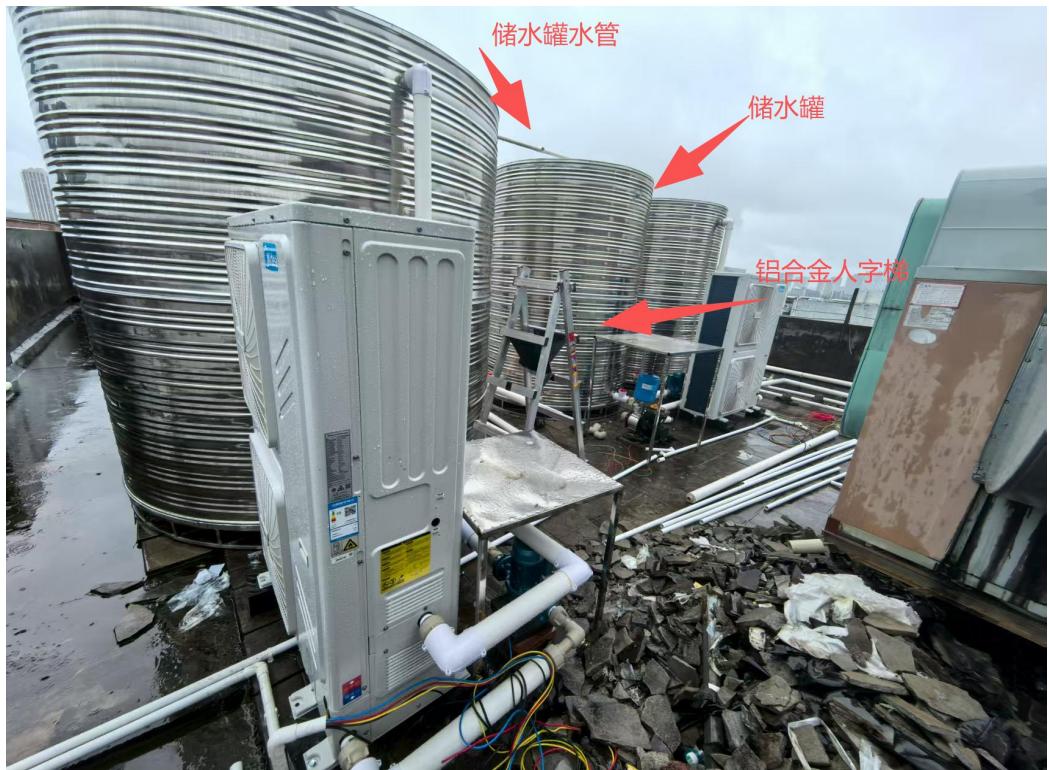
事发时间为 2025 年 8 月 18 日 10 时 58 分许，事发时为雨天室外作业，作业场所湿滑，作业面、铝合金人字梯、储水箱沾满雨水湿滑，人员作业过程中容易滑倒。

（三）雨天室外作业特别是雨天室外高处作业受天气影响较大，作业场所湿滑，登高作业过程易出现踩空、踩滑情况，外加施工作业场所往往比较杂乱，易发生高坠、摔伤等事故。
