龙岗龙城紫薇社区公园大地“9·5”一般高处 坠落事故调查报告

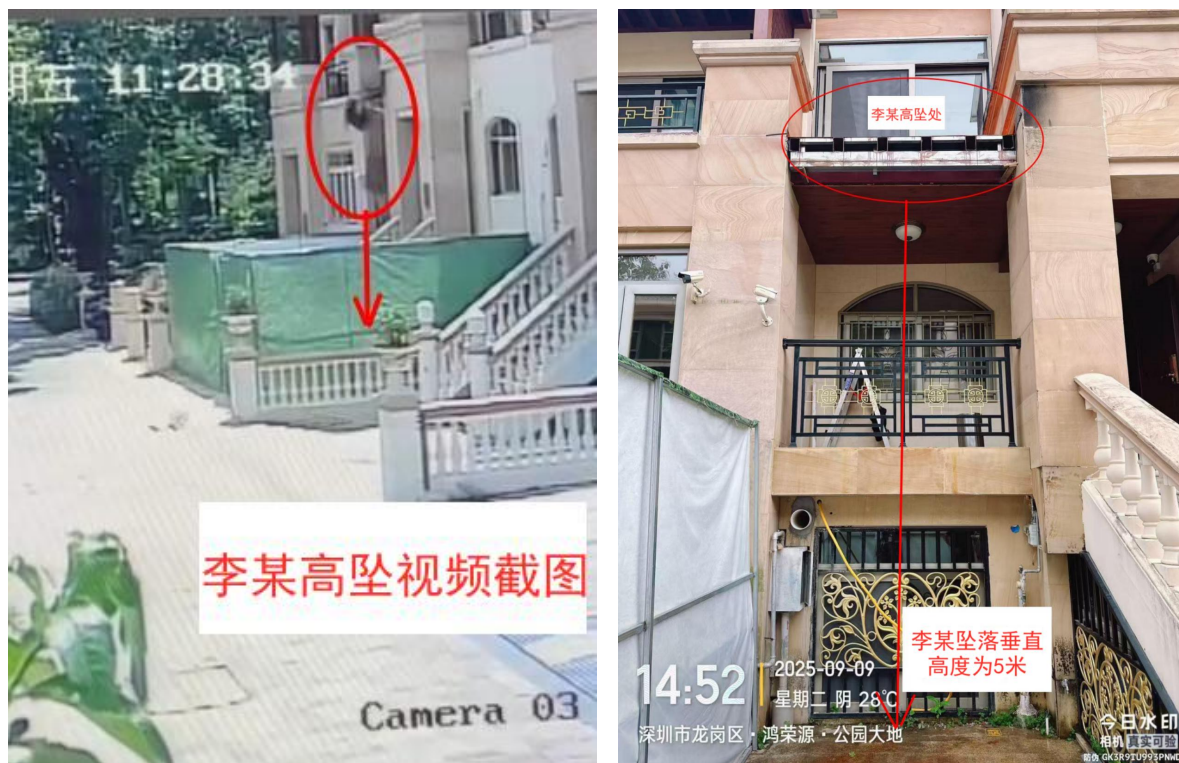
1. **事发位置。**别墅二楼阳台遮雨棚（原玻璃面板已更换为铁板），该遮雨棚宽 2.23 米、深 2 米，临边距地面高度 5 米，平面外侧略微向下倾斜（用于排泄雨水）。李某坠地位置为遮雨棚外侧临边垂直下方的负一楼石板地面，坠落垂直高度约 5 米。

2. **监控视频。**公园大地物业管理处提供的监控视频显示，2025 年 9 月 5 日 11 时 28 分 35 秒，李某从二楼阳台遮雨棚外侧临边坠落，坠落过程被完整记录，视频显示其身上未佩戴任何防高处坠落防护用品。

上图：事故现场图片及视频截图

李某在二楼阳台遮雨棚临边开展加固补漏作业时，违反高处作业安全管理规定，未按要求佩戴和使用劳动防护用品，违章作业，导致失足坠落，是事故发生的直接原因。
