龙岗坂田南坑星河领创“9·13”一般 高处坠落重伤事故调查报告

龙岗区政府事故调查组

龙岗坂田南坑星河领创“9·13”一般高处坠落 重伤事故调查报告

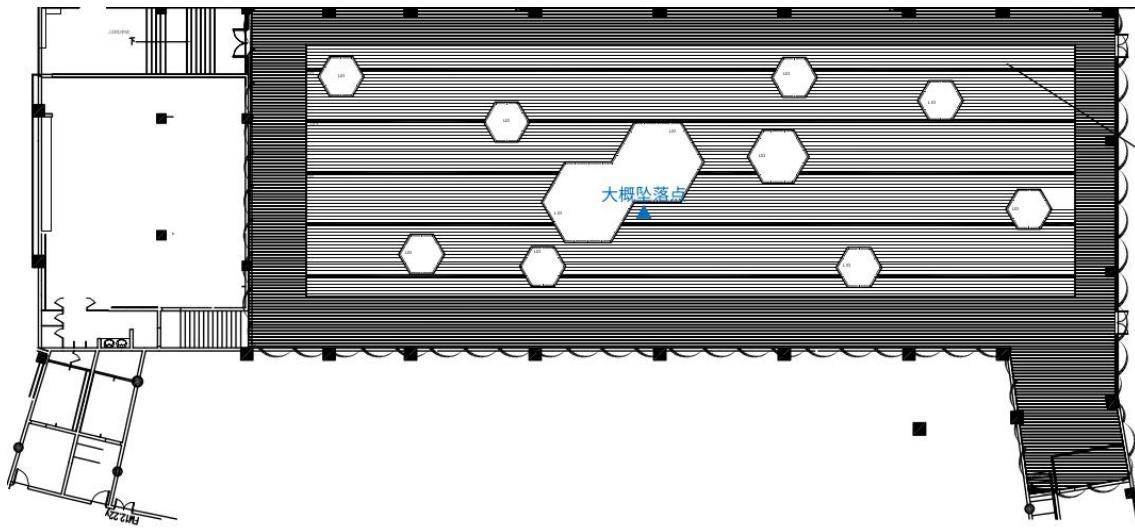
图 1 游泳馆天花锈蚀局部修缮工程平面图

（一）涉事游泳馆情况。该游泳馆位于星河领创天下室内，属雅创公司 100% 产权，于 2016 年 5 月投入使用，游泳馆面积 1685 平方米，由深圳市星美文化体育发展有限公司运营，因年久失修、局部锈蚀，雅创公司将该游泳馆天花锈蚀局部修缮工程发包给博探公司。该工程作业分为龙骨及吊筋更换和混凝土梁、板钢筋、风管、转换层等局部刷漆除锈两部分。转换层由竖向和横向角钢组成，竖向角钢直接固定在混凝土梁的侧面，强排烟风管、空调风管布设在其横向角钢上，油漆工站在铺设在横向角钢上面的镀锌钢踏板上进行刷漆除锈作业。横向角钢通过螺栓和吊筋连接着下方的镀锌龙骨，铝合金格栅条则与龙骨垂直卡在龙骨下端的卡缝上形成吊顶，木工在游泳池地面的移动作业平台进行更换龙骨和吊筋作业。

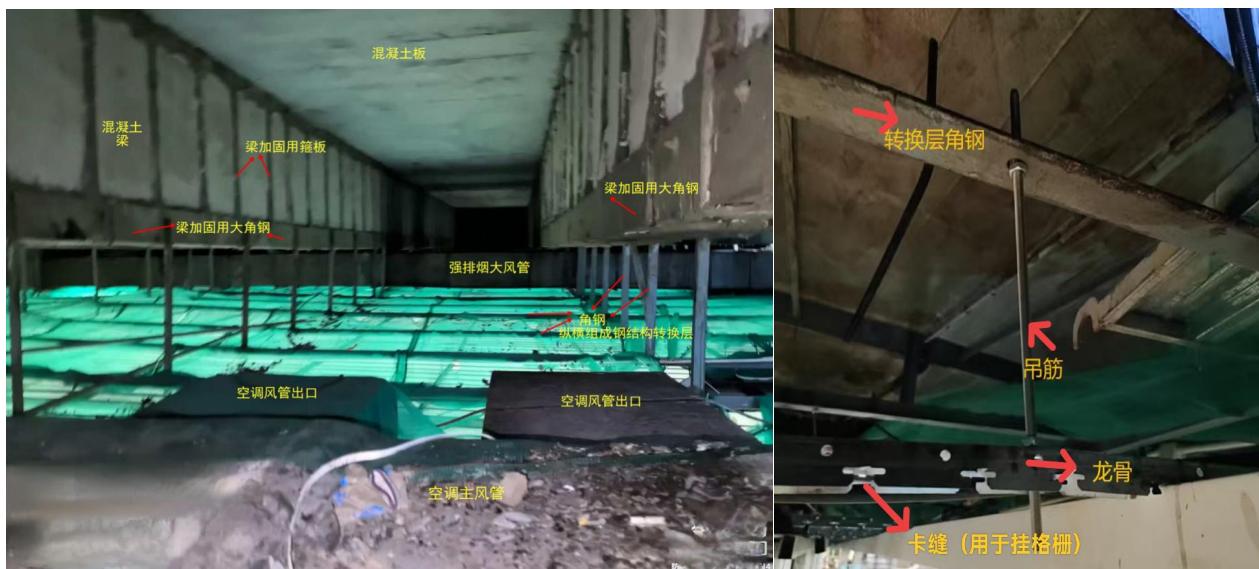
图 2 转换层及天花内部构件图

(三)施工防护情况。天花转换层作业区位于吊顶上面，距地面高约6m，由角钢(间隙1.7m)纵横排列形成的框架上，仅铺设了一排供作业人员使用的钢踏板，无其他可靠的立足点，框架上面铺设有密目网，防止工具、物料等掉落造成物体打击伤害；吊顶下方更换龙骨及吊筋作业区移动作业平台搭设防护栏杆，防止高空坠落伤害。

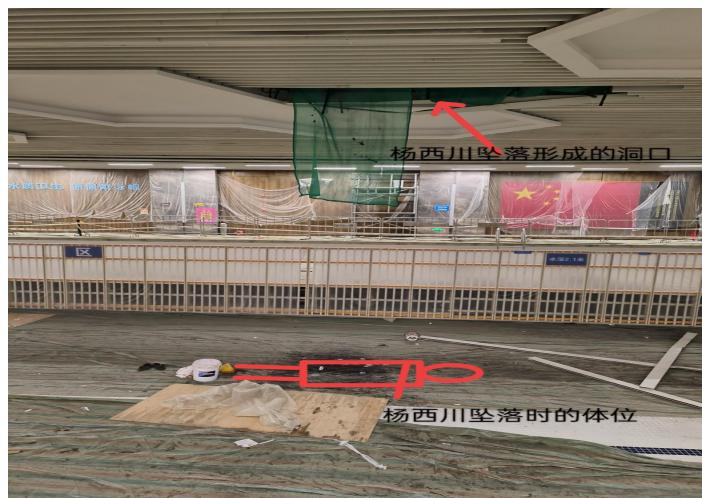
2025年9月13日14时50分许，博探公司临时聘请的油漆工杨某某在星河领创天下游泳馆天花吊顶上的转换层进行风管刷漆除锈作业，当其站在铺设于两根横向角钢间的镀锌钢踏板上移动位置时，踩空失稳，身体砸穿天花格栅吊顶饰面坠落至游泳池地面，坠落高度约6m；坠落过程中，天花转换层铺设的密目

(四)作业现场及劳动防护用品情况。博探公司给作业人员配备了安全帽、安全带等劳动防护用品。经调查，杨某某作业过程中佩戴了安全帽、安全带，但是现场未设置安全带系挂点，未系挂安全带。

图3杨某某坠落时的体位和形成的洞口

1. 杨某某在无可靠的作业立足点的游泳馆天花进行高处除锈作业时，未系挂劳动防护用品（安全带）。

（一）相关作业人员应提高安全防护意识。特种作业人员须经专门的安全技术培训并考核合格、取得相应的特种作业操作证上岗，正确佩戴使用个人劳动防护用品，严禁违章作业，加强安全生产知识的学习，使自己具有必要的安全知识，清楚作业中存在的危险因素，掌握岗位的安全操作技能，并做好相应的安全防范措施及应急措施。

业人员资质审查，聘请具备相应资质的人员开展有关作业，并督促其严格遵守安全生产法律法规、国家或行业标准，杜绝违章作业。二是规范安全管理工作，并按规定开展安全风险分级管控和事故隐患排查治理，严防同类事故再次发生。三是加强作业人员岗前安全生产教育培训，核实作业人员资质，如实告知作业人员工作场所和岗位存在的危险有害因素、防范措施和事故应急措施，规范员工作业行为。四是为作业人员配齐符合规定的劳动防护用品，保障从业人员免遭或减轻各种人身伤害。
