龙岗园山深圳市嘉益盛塑胶制品有限公司 “9·17”一般机械伤害重伤事故 调查报告

2025年9月17日10时33分，位于深圳市龙岗区园山街道安良社区油甘园路*号深圳市嘉益盛塑胶制品有限公司发生一起机械伤害事故，造成1人重伤。

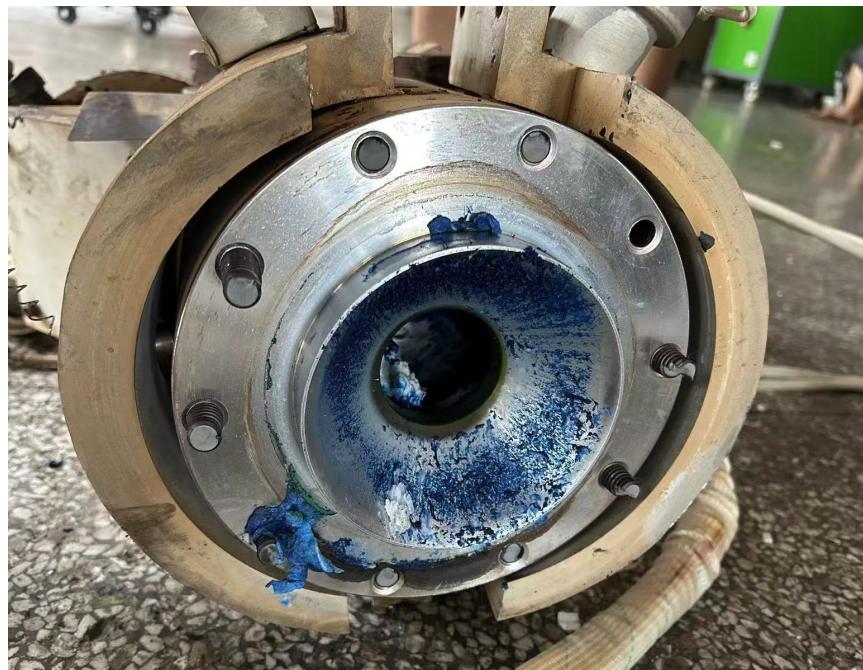
（二）现场勘查情况。2025年9月17日，涉事人员站在塑料挤出机（简称涉事设备）的模具前方清理发泡塑料，模具端部的分流器突然向前飞出，打击到涉事人员。据涉事单位的技术人员介绍，事发时涉事设备处于正常挤出工作状态，加热温度约为100℃，挤出压力小于22MPa，没有堵料，分流器的2个出料口处没有安装口模，涉事人员站在分流器的出料口正面清理挤出的发泡塑料，属于正常操作步骤。

涉事设备的分流器放在地面上，测得分流器和2个口模的总重量为114.9kg，其输入口部位留有10个断裂的螺栓，对应模体的输出口法兰上也有10个断裂的螺栓，所有螺栓的断面均呈暗灰色，没有金属光泽，未见严重氧化锈蚀的陈旧部位。把模体一侧的10个螺栓全部拆下，均为内六角螺栓，螺栓头处有钢印标识“品牌为IHUAI，等级为12.9级”。

涉事设备分流器与模体连接的 10 个螺栓由于长期受挤出力而发生颈缩，属于疲劳失效现象，事发时涉事人员站在涉事设备的分流器出料口正面清理挤出的发泡塑料，10 个螺栓在挤出力的作用下同时韧性断裂，分流器向前飞出，打击到伤者郑某，引发本次事故。

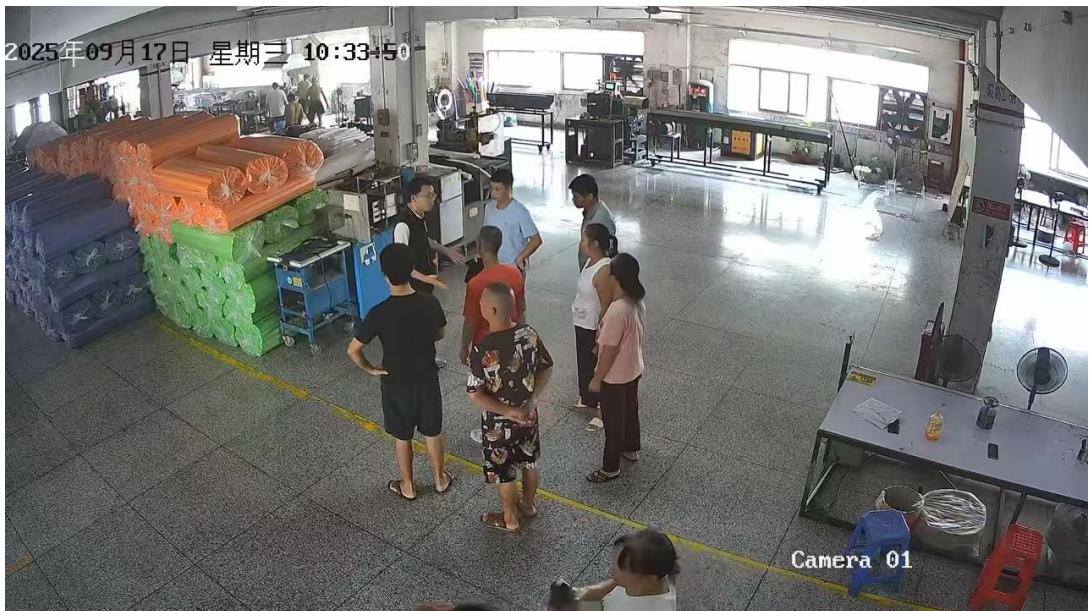
(四)监控视频情况。现场作业有监控视频记录,监控视频较模糊,未记录下清晰的清理废料的过程,但能看清事故发生的过程。

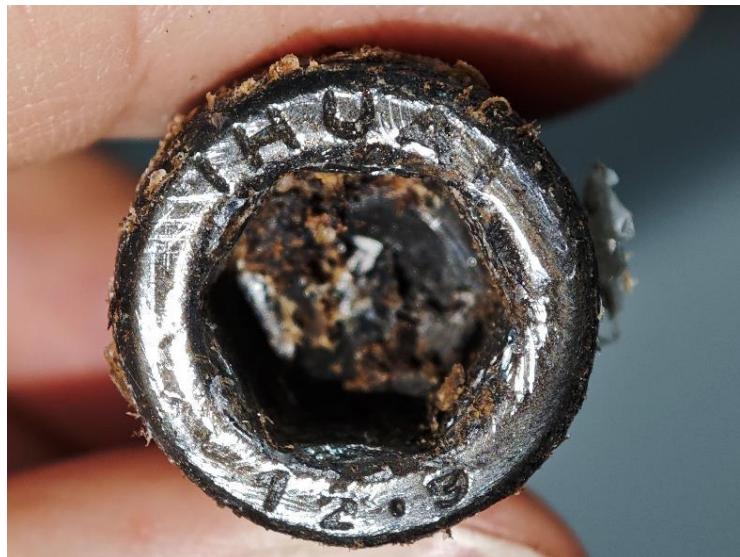
(4) 经硬度检测, 所抽样的3号螺栓和5号换的维氏硬度值和硬度值之差均符合标准GB/T 3098.1-2010《紧固件机械性能螺栓、螺钉和螺柱》中12.9级的要求。

(5) 从金相检验可得, 所抽样的3号和5号螺栓的螺纹脱碳层深度符合标准GB/T 3098.1-2010《紧固件机械性能螺栓、螺钉和螺柱》的要求。结合维氏硬度值之差的检测, 3号螺栓和5号螺栓的硬度值之差均 $\leq 30\text{ HV}$, 说明螺栓回火前获得约90%的马氏体组织, 螺栓的显微组织符合标准GB/T 3098.1-2010《紧固件机械性能螺栓、螺钉和螺柱》的要求。
