龙岗南湾深圳市某力物流有限公司“9·26”一般物体打击重伤事故调查报告

龙岗区政府事故调查组

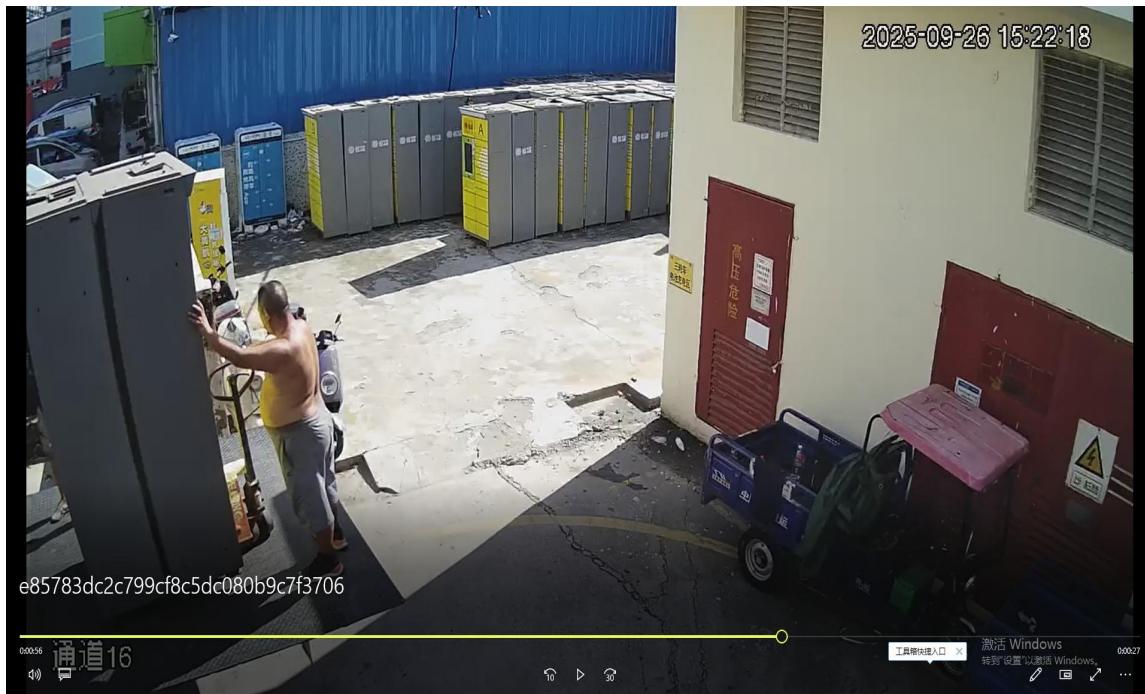
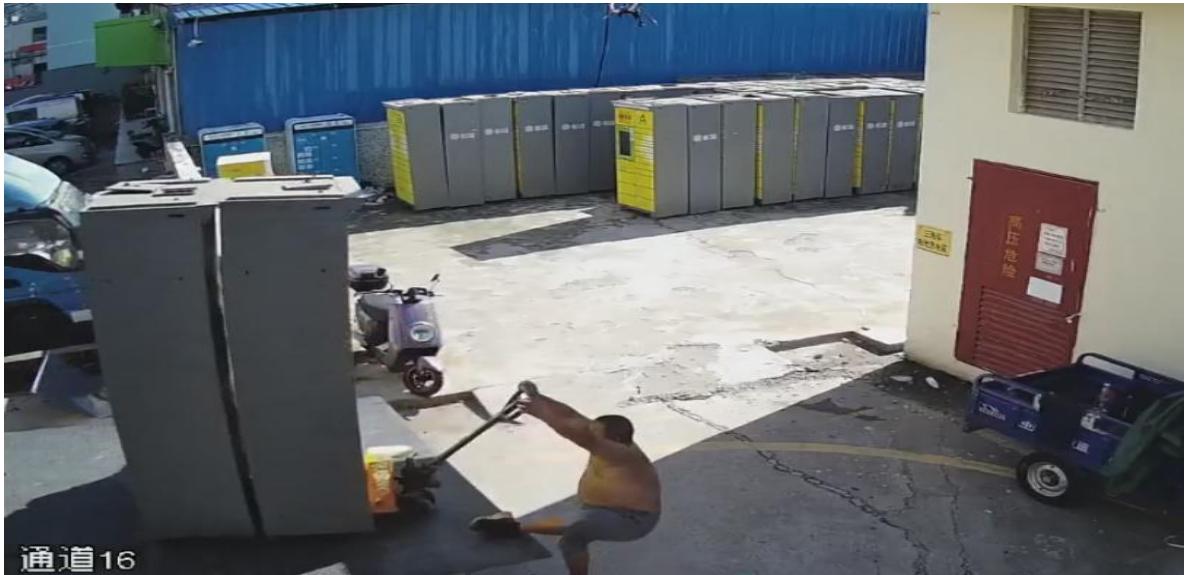
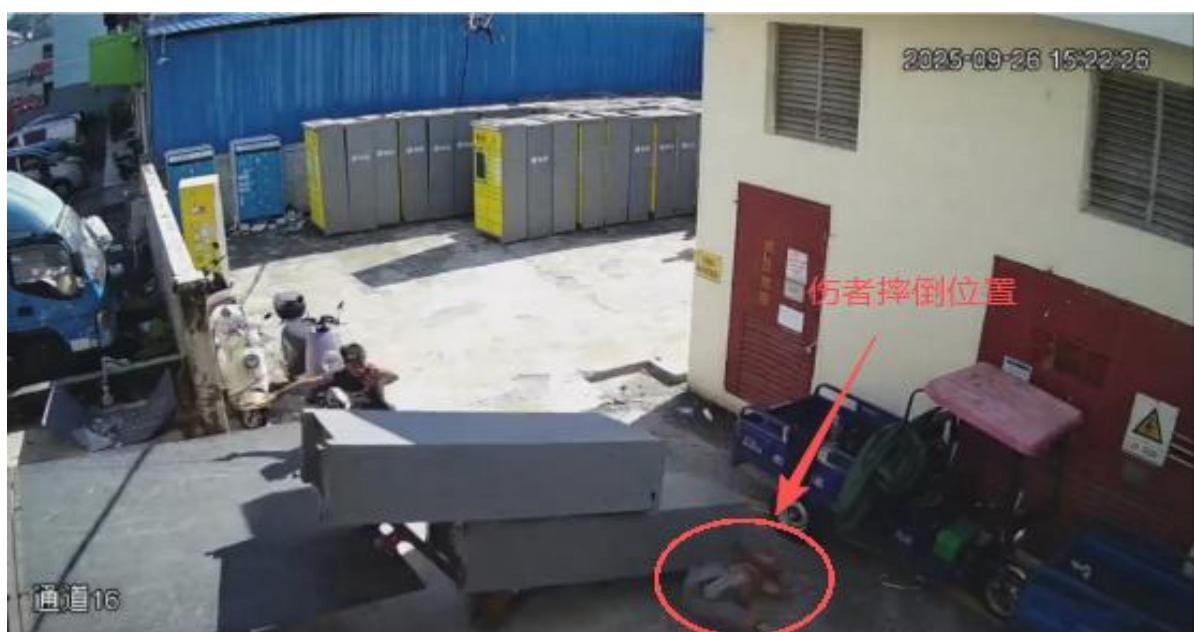
板下落与货厢底板平齐位置，工人跳上升降尾板打开货车货厢门开始卸智能快递柜，莫某莊、李某华等人交替使用手动液压叉车卸智能快递柜。15时22分许，李某华站在货车升降尾板上使用手动液压叉车插入智能快递柜底部，然后从货厢内将智能快递柜拉至升降尾板上，自己站在货车升降尾板的边缘右手搭在手动液压叉车的手柄上，左手扶着手动液压叉车上的智能快递柜，货车升降尾板下落地面过程中，李某华后退踩空不慎从货车升降尾板跌落地面，踩空跌落时双手拉拽手动液压叉车的手柄，手动液压叉车移动，手动液压叉车和智能快递柜从货车升降尾板上掉落地面，跌落地面的李某华躲避不及被智能快递柜砸中。

22分20秒，货车升降尾板下落。22分23秒，李某华后退踩空从货车升降尾板跌落地面。22分26秒，手动液压叉车和智能快递柜从货车升降尾板上掉落地面砸中李某华。

李某华站在货车升降尾板上进行装卸货物作业过程，未辨识出存在坠落风险，站立在货车升降尾板承载平台外边缘的不安全区域，后退过程中踩空跌落，跌落时双手拉拽手动液压叉车的手柄，手动液压叉车滑动和智能快递柜从货车升降尾板上掉落地面导致事故发生。

强安全生产知识和管理能力的学习。二要根据本单位经营项目的特点制定有针对性的安全规则管理制度和操作规程，做好安全管理措施。三要明确生产经营活动中的风险，辨识风险点，做好风险管理措施。四要建立临时用工的安全教育培训机制，确保临时用工人员了解必要安全生产知识、工作场所和工作岗位的危险因素、预防措施，掌握安全操作技能。五要规范临时性作业的管理，做到事前预防，事中控制，事后总结，从根本上避免事故的发生。
