龙岗龙城香港中文大学（深圳）医学院 项目 I 标“12·26”一般高处坠落 死亡事故调查报告

2025 年 12 月 26 日 18 时许，龙岗区龙城街道香港中文大学（深圳）医学院项目 I 标 17#楼发生一起一般高处坠落事故，造成 1 人死亡，直接经济损失 240 万元。

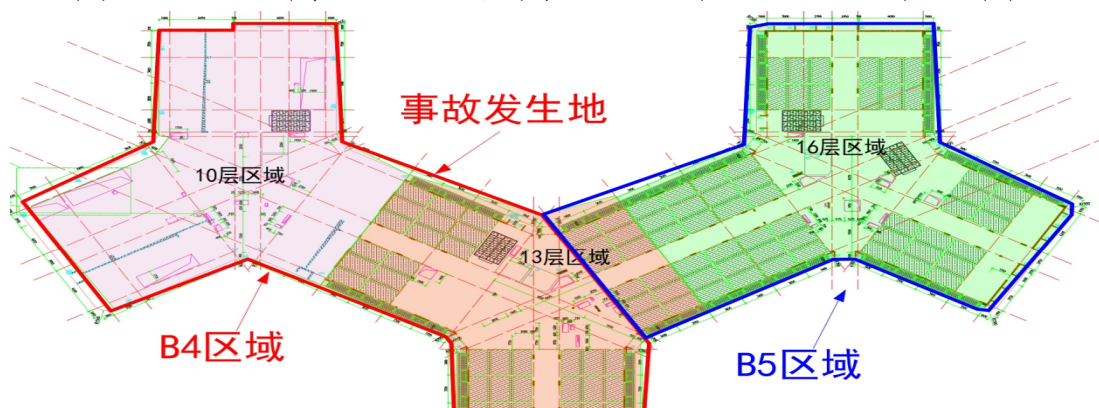
17#楼设计高度45.4m~66m，分为B4、B5两个区流水施工，其中B4区为17a-1轴~17d-A轴之间区域，B5区17d'-A轴~17b'-A轴之间区域。17#层高分10、13、16层不等，层高10层范围为17a-1轴~17d-B轴之间区域，层高13层范围为17d-B轴~17d-B轴之间区域，层高16层范围为17d-B轴~17b'-A轴之间区域。

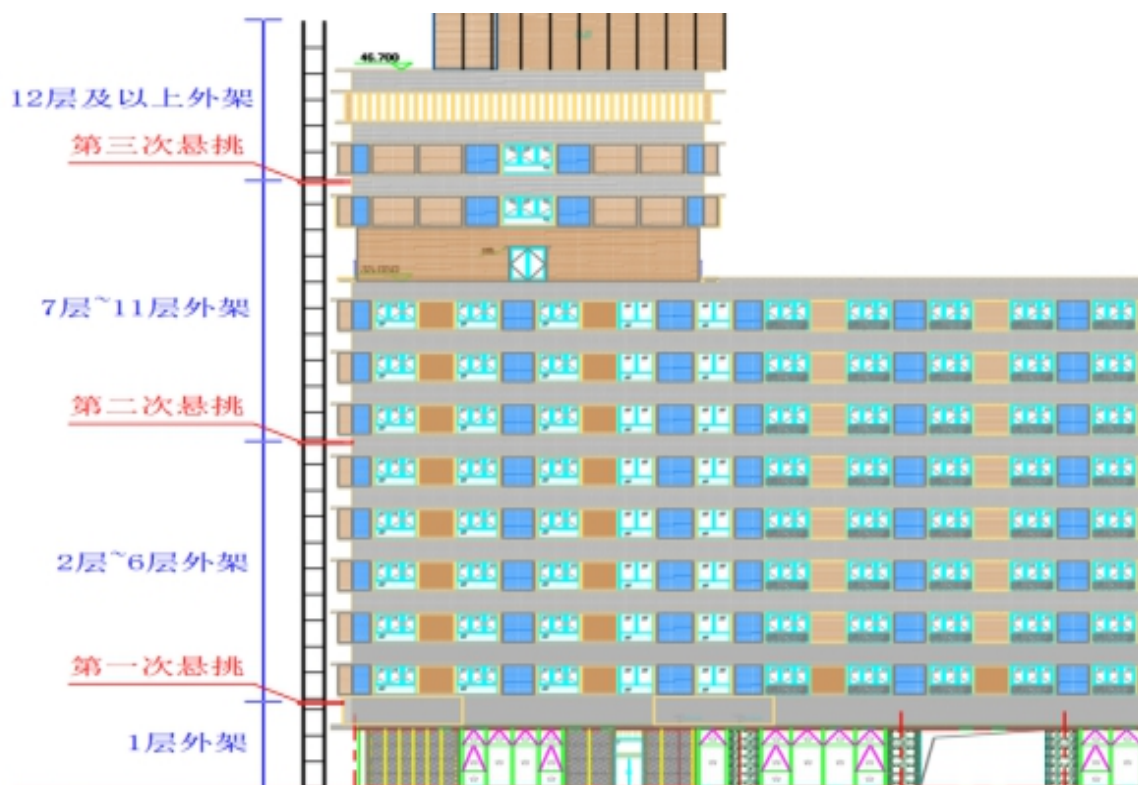
悬挑脚手架搭设信息表

17#楼半地下室及首层采用落地式钢管脚手架，2层以上采用悬挑式钢管脚手架。根据设计结构形式，项目2层以上选用花篮拉杆附着式悬挑钢管脚手架，分三段悬挑搭设，第一段为2~6层，第二段为7~12层，第三段为12~屋面层，外架立杆横向间距900mm，步距1800mm，扫地杆距工字钢间距200mm。

挑数	悬挑架起层	悬挑架止层	悬挑架体高度 (m)
第一挑	5.95 (2层楼面)	23.95 (7层楼面)	18.0+1.5 (防护)
第二挑	23.95 (7层楼面)	41.95 (12层楼面)	18.0+1.5 (防护)
第三挑	41.95 (12层楼面)	60.5/66.40 (晾晒平台/电梯顶)	18.55m/24.45m+1.5 (防护)
	卸荷点 15层楼面 (52.75)	与结构拉结点: 屋面层楼面 (56.35)	卸荷高度: 15.4m (钢丝绳卸荷)

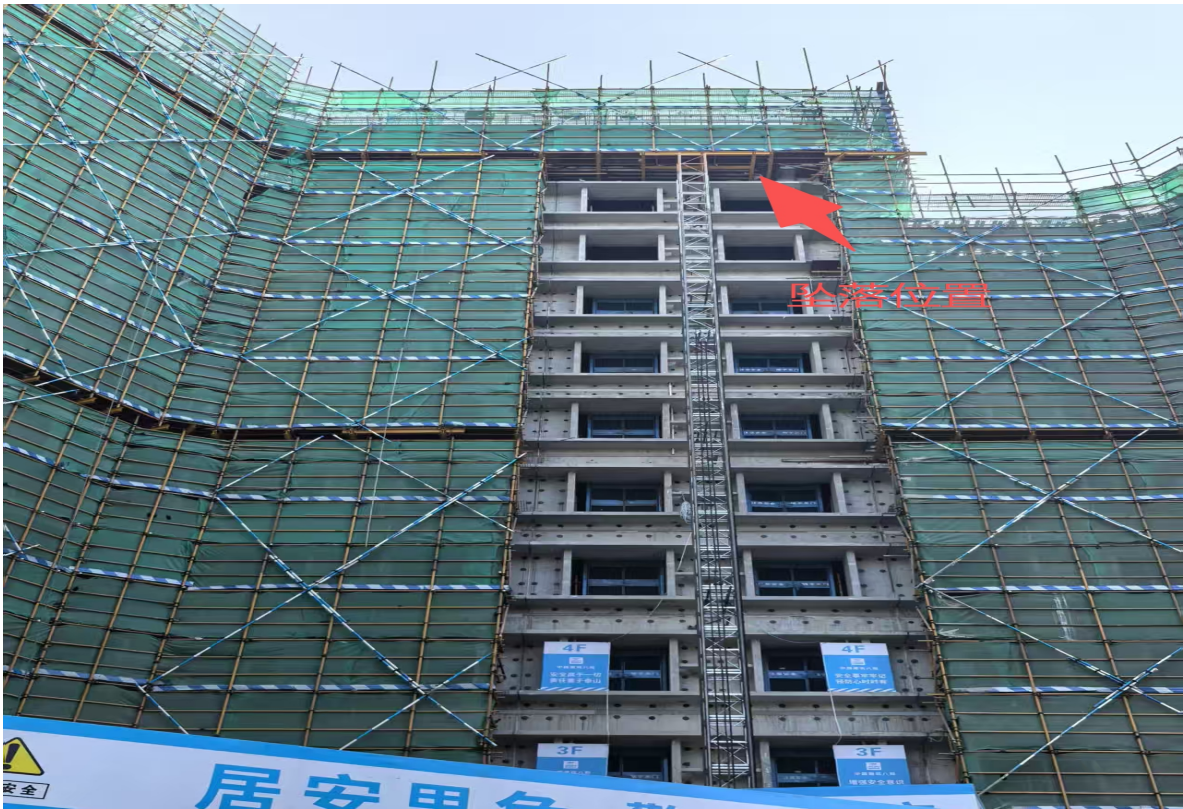
1. 事发位置位于 17#楼 12 层楼面的 17b-B 轴，即 17#楼 B4 区域 12 层 6#施工电梯预留停层平台右侧的凸窗与外脚手架交接处。12 层为第三段悬挑层，距地面高度约 41.95m，12 层及以下外脚手架因安装施工电梯钢桁架已拆除。

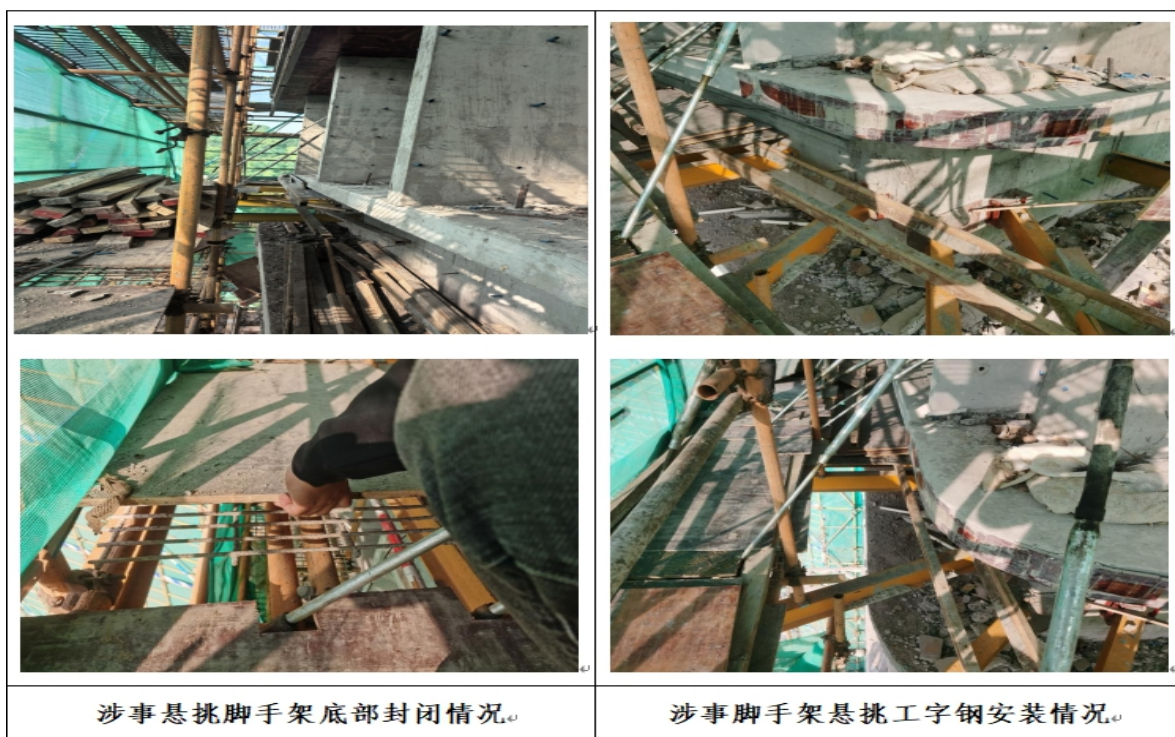
2. 涉事悬挑脚手架仅搭设三步，高度约为 5.4m，覆盖 12 层并高出 13 层楼面。脚手架基础为长约 2m 的 18#悬挑工字钢梁，工字钢根部采用预埋螺栓固定在 12 层飘窗下方混凝土结构上，端部设置双吊耳，通过两根直径 20mm 拉杆与上方预埋件连接，因上层混凝土刚浇筑完成模板未拆，上拉杆尚未与预埋件连接。涉事悬挑脚手架立杆纵距 1.5m，横距 0.85m，步距 1.8m。脚手

架底部采用钢笆片+木模板进行防护，架体与主体结构缝隙宽约450mm。

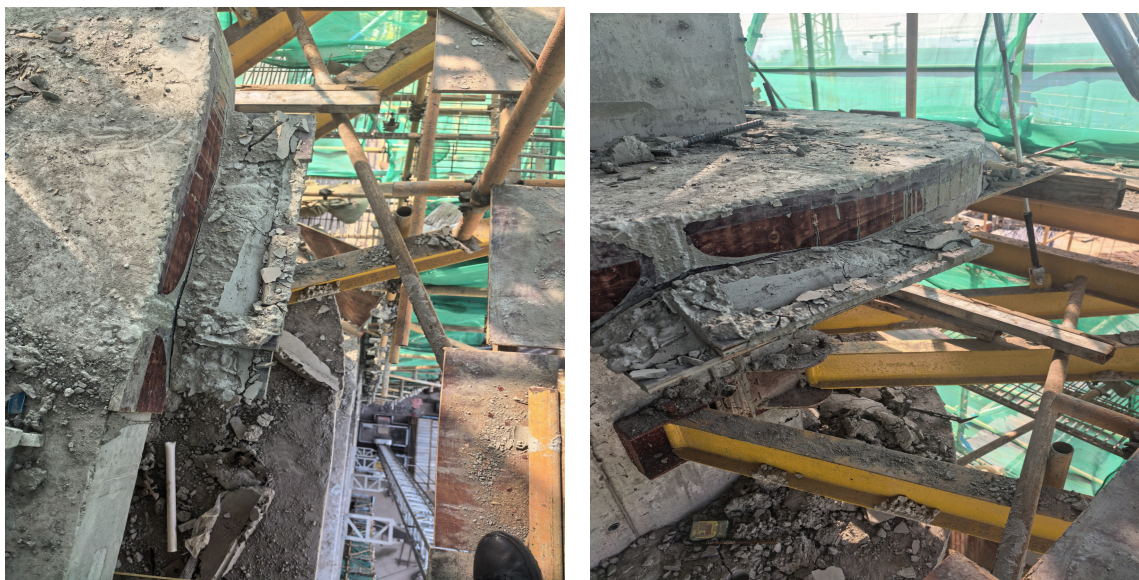
3. 12层17b-B轴转角处飘窗外悬挑脚手架底部硬质防护盖板部分被拆除，形成一个L形洞口，洞口可见悬挑工字钢及次楞木枋。现场测得洞口宽约1m，转角两侧长约1.5m，洞口附近遗留有拆除的木模板和拆模工具。

1. 王某花擅自拆除 12 层悬挑脚手架与外墙之间的硬质防护盖板，冒险下到 11 层，身处无高坠防护设施的危险作业面进行高处作业。

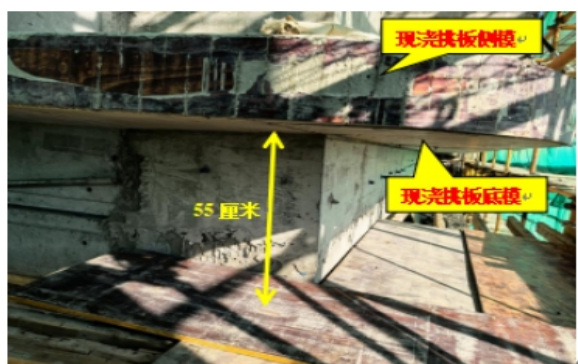
4. 17#楼外立面沿每层飘窗上下飘板设计贯通悬挑板造型（飘窗为整体装配式预制构件，其余部位悬挑板造型为现浇混凝土结构），悬挑板突出建筑物尺寸与飘窗上下飘板尺寸保持一致，现场测得飘窗下飘板挑出 550mm，上飘板挑出 750mm，12 层飘窗下飘板距 12 层悬挑脚手架硬质防护板 550mm，距 11 层飘窗上飘板 1300mm。

下飘板距 12 层悬挑脚手架硬质防护情况。

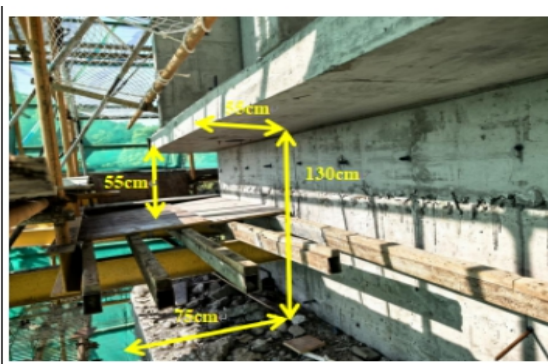
事发坠落口测量情况。

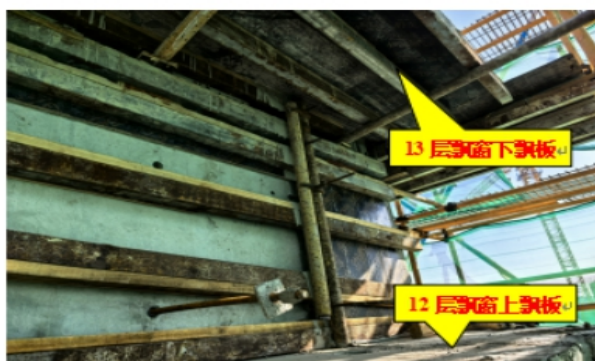
同部位模板状态。

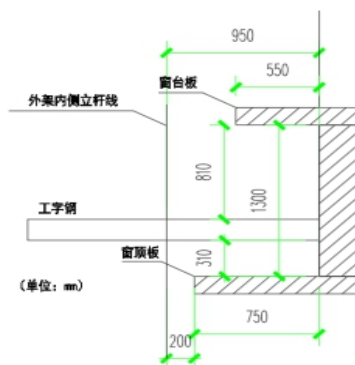
窗台挑板悬挑设计。
