龙岗坪地云璞花园“11·21”一般高处坠落 事故调查报告

龙岗区政府事故调查组

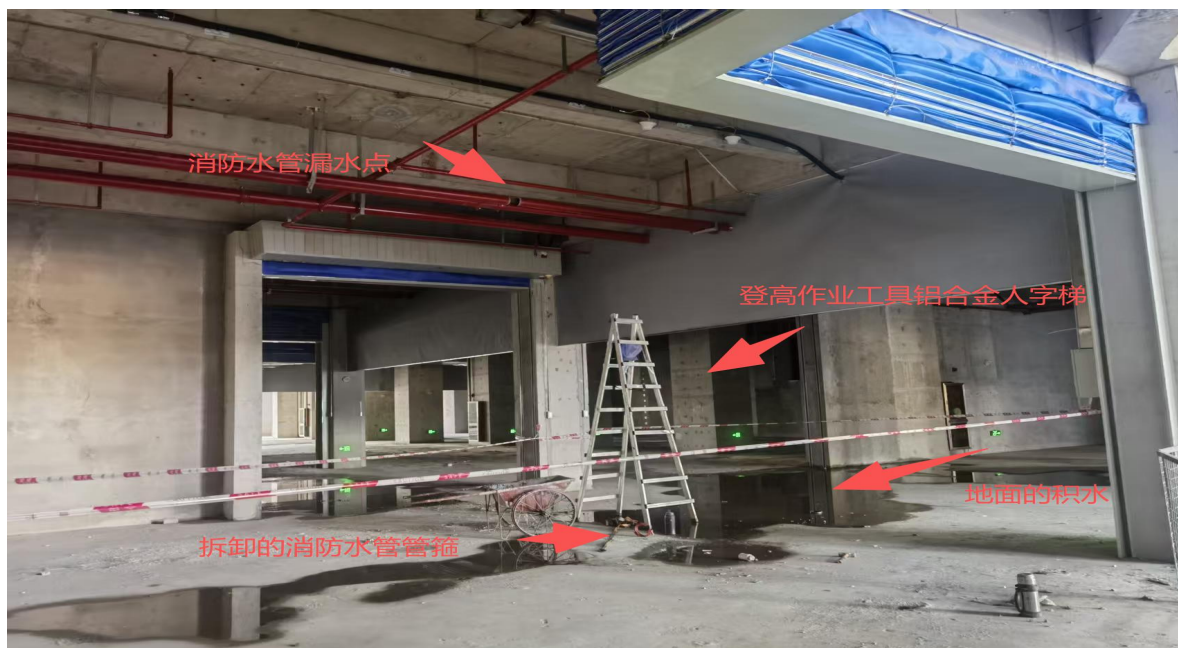
13时20分许，张某昌临时找到工友李某明一起带着维修工具到云璞花园1栋5单元2层商业裙楼维修消防水管，李某明负责扶稳铝合金人字梯，张某昌站在铝合金人字梯上使用电动扳手紧固漏水点的消防水管管箍螺丝，消防水管仍漏水，张某昌使用

电动扳手松动消防水管管箍螺丝拆卸消防水管管箍，拆卸消防水管管箍过程中消防水管内的消防水喷出，张德昌随即在铝合金人字梯上失稳坠落地面。

1. 作业人员操作不当，站在人字梯上带压维修消防水管，维修消防水管过程中消防水管内的消防水由于压力作用喷出，作业人员受到干扰从人字梯上坠落地面。

2. 作业人员违章作业，未佩戴使用劳动防护用品安全带进行登高作业。

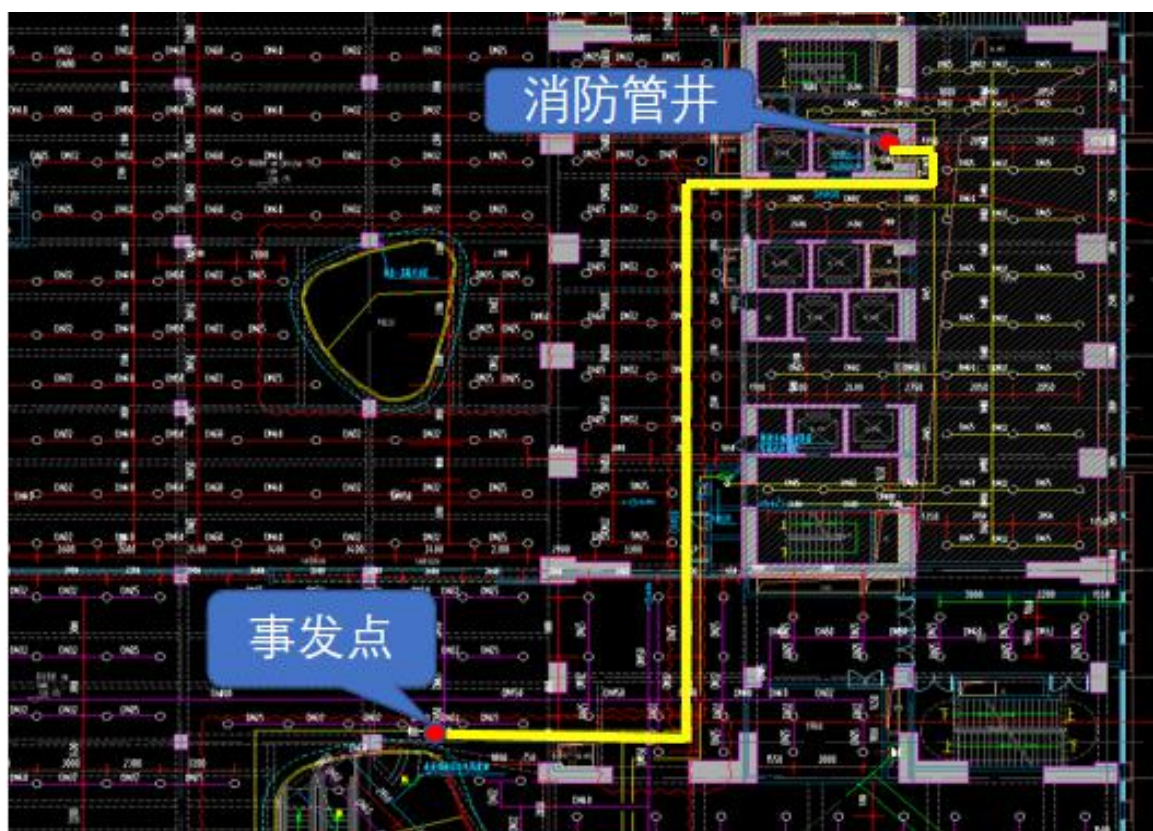
经调查,事发地点在云璞花园1栋5单元2层裙楼中庭位置,距离消防管井水平距离约50m(闸阀在管井内)。管道设计管径DN110mm,设计为流量 $Q=10L/S$,工作压力 $10.60Mpa$,维修时管道水量约 $0.47m^3$ (关闭阀门后仅是本层该主管道的水量)。

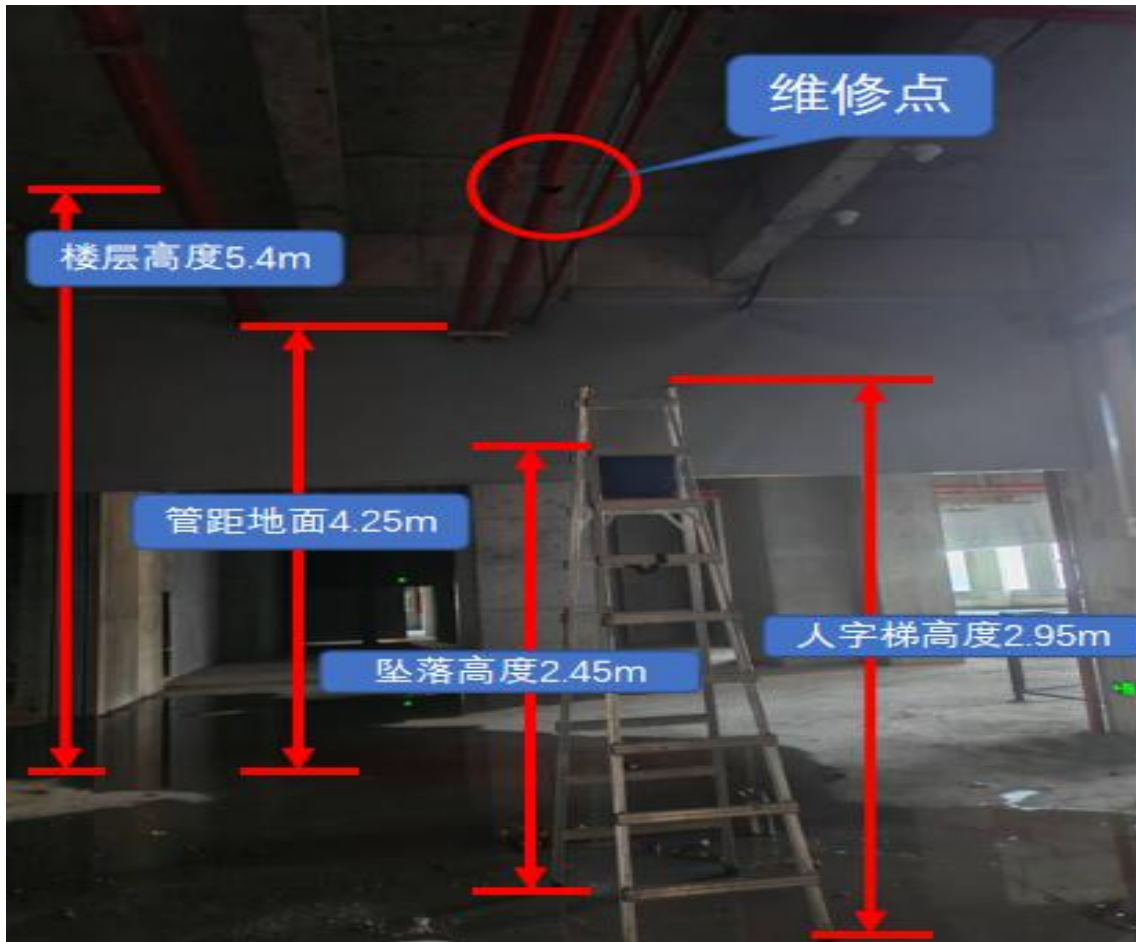
1. 事发位置地面平整,为水泥地面,地面有大量积水、掉落的消防水管管箍、安全带和作业工具。

2. 工人使用的铝合金人字梯高约 2.95m，9 级踏棍，铰链牢固，第 5 级踏棍位置设置织带固定，梯脚防滑垫完整。

3. 涉事消防水管距地面约 4.25m，红色，消防水管管箍已拆卸，消防水管漏水位置为连接两条消防水管的管箍位置。
