# 龙岗布吉广东省水利水电第三工程局有限公司 “3·21”一般高处坠落死亡事故 调查报告

2023年3月21日15时许，龙岗区布吉街道大世纪花园二次供水设施提标改造工程发生一起高处坠落事故，事故造1人死亡，直接经济损失200万元。

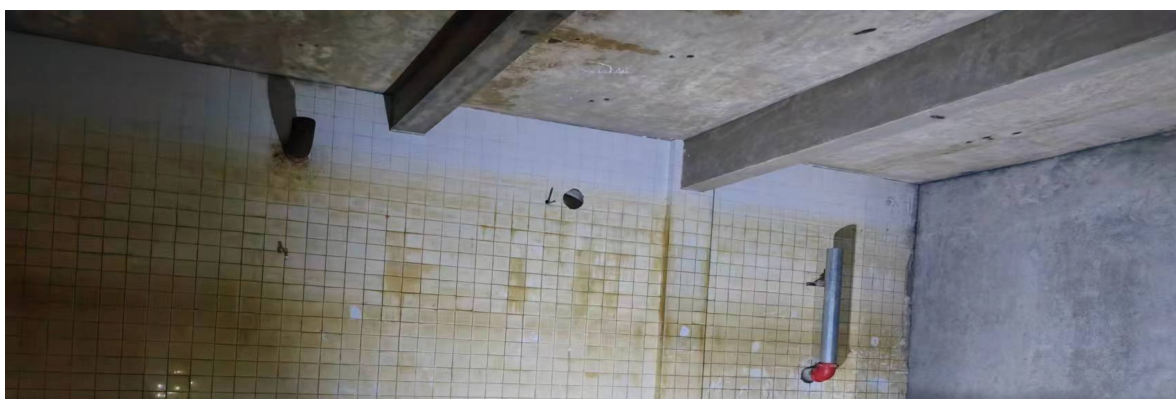
### 消防水池照片

（一）消防水池情况。该消防水池修建于 1999 年，长 22m，宽 12.43m，高 4.2m，设有一个出入检查口，属于有限空间。本次施工将原消防水池功能改造成生消分离，在原消防水池内砌筑间隔墙将原消防水池分隔成消防水池和生活水池，其中生活水池长 22m，宽 3.2m，高 4.2m。消防水池长 22m，宽 8.72m，高 4.2m。事发时，作业人员在改造后的消防水池内安装消防水管，恢复消防水池功能。

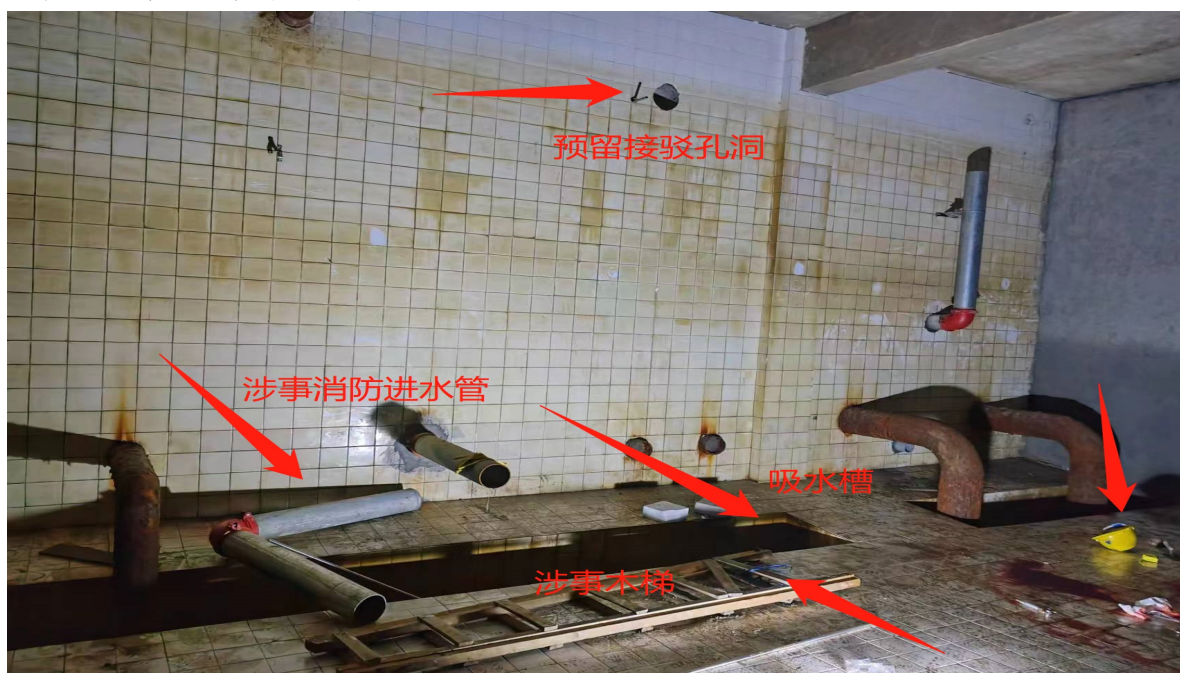
事故现场照片

(四) 涉事木梯情况。涉事木梯为便携式木折梯，由两个相同梯段在顶部铰接而成，长度不可调节，主要构件由梯框、踏棍（使用者脚踩踏的构件）组成，无顶帽（梯子最上部的水平部件），折梯底部两侧踏棍上绑扎电线（撑杆作用），梯高 2.45m，共 6 级踏棍，梯身未张贴合格证。

(六) 现场作业环境情况。消防水池通过间隔墙与泵房分隔，消防进水管通过间隔墙上的预留孔洞与泵房内的消防给水管接驳，预留孔洞距地面约 3.25m，消防水池间隔墙旁设置吸水槽，间隔墙、地面、吸水槽铺贴瓷砖，地面湿滑。消防水池内含氧量充足，未聚集有毒有害气体。

1. 邹某刚进入消防水池内使用木质人字梯进行攀登作业，冒险站在木质人字梯顶部踏棍上安装消防进水管过程中，负重（肩扛消防进水管）站在木质人字梯上，消防进水管不稳将要掉落，邹某刚将消防进水管抛出后身体失稳跌落地面，头部后侧磕碰到吸水槽边缘<sup>2</sup>。

2. 邹某刚未正确使用劳动防护用品（安全帽），未系牢安全帽下颌带，跌落地面过程中安全帽甩出头部失去保护。

(一)广东省水利水电第三工程局有限公司要立即行动起来,组织自查自纠,重新梳理项目的安全管理体系和机制。一要进一步健全安全生产责任制,建立责任制的考核机制,明确考核人员职责、标准,定期组织考核,完善责任制考核落实工作。二要进一步优化现有的安全生产规章制度,注重实效,严格执行和落实优化的管理制度。三要立即组织风险评估和隐患排查治理整治行动,对每个施工点单独建立清单,做到风险明,隐患清,从制度管理、技术控制、操作规范、应急处置、安全交底等方面进行管控。四要增加安全管理人员的配备,加强对劳务队伍的施工管理,制定负面清单制度,对不服从管理,不遵守规章制度的劳务队伍及时清理。五要加强安全教育培训,特别是作业工具、劳动防护用品的正确使用方法。
