龙岗园山安良站网架完善顶管工程“11·23” 一般物体打击死亡事故调查报告

2024年11月23日10时34分许，位于龙岗区园山街道良华街的安良站网架完善工程在顶管作业过程中发生一起一般物体打击事故，造成1人死亡，直接经济损失250万元。

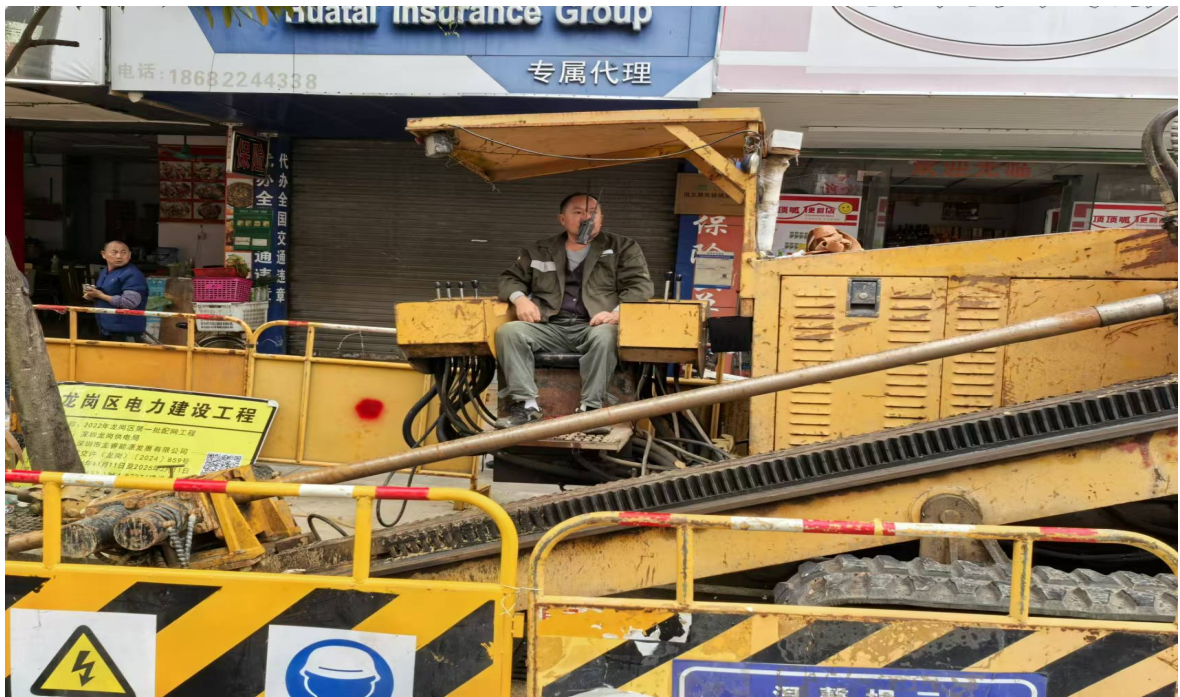
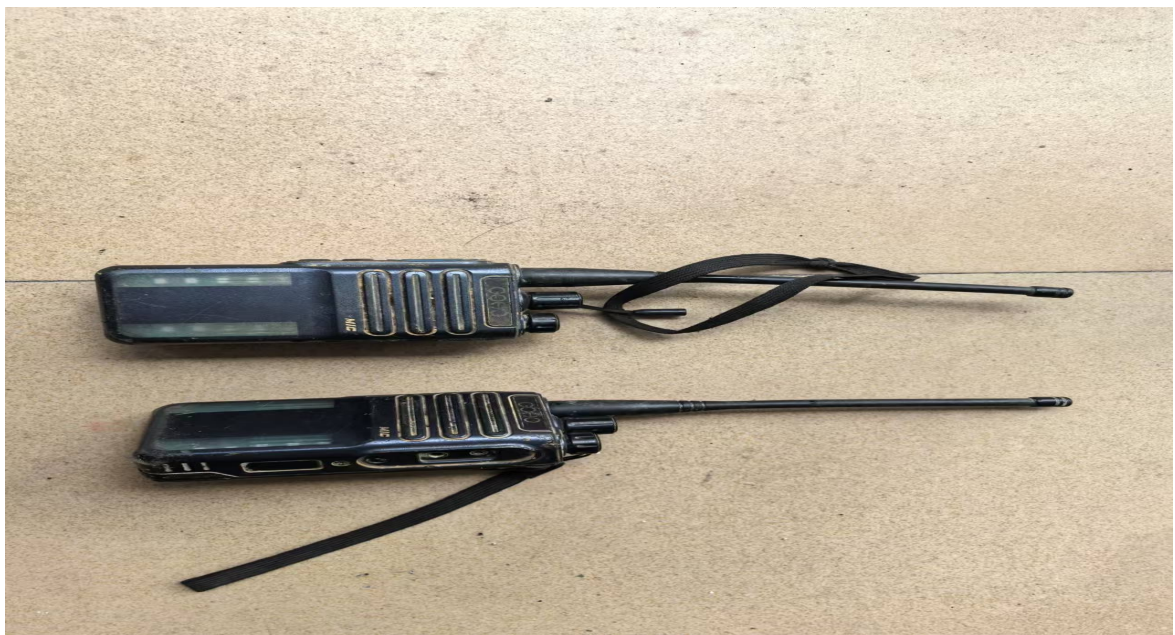
顶管作业计划作业长度约 96m，顶管机锚固在良华街东北方，出钻口位于良华街东南方，顶管机与出钻口相距约 100m，作业人员使用对讲机发出指令和通话。

涉事顶管机的地锚板已固定在地面，钻架处于倾斜状态，动力头连接的钻杆一直往地面延伸，钻杆在地底沿人行道边缘一直向北掘进，从良华街与沙荷路交界处伸出地面的钻杆长约 6m，钻杆端部未见钻头。
