# 广东省鑫禧玻璃制品有限公司“5·26” 物体打击重伤事故调查报告

2023年5月26日12时56分许，在龙岗区平湖街道凤凰社区平龙东路258号发生一起物体打击事故，造成1人重伤。依据《生产安全事故报告和调查处理条例》(国务院令493号)和《龙岗区生产安全事故调查处理工作规范》的有关规定，成立由平湖街道纪工委、综合治理办公室(司法所)、党建工作办公室(总工会)、应急管理办公室、平湖派出所、凤凰社区工作站组成的事故调查组，组长由平湖街道党工委书记、办事处主任韩雪峰担任，副组长由党工委委员李县辉担任。为尽快查明事故原因，事故调查组对事故进行了调查，调查情况如下：

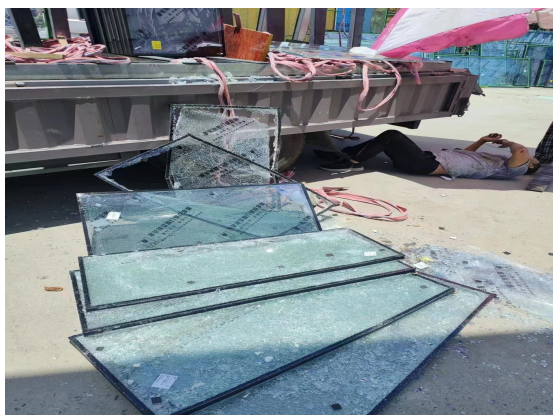
图 1：事故现场照片

2023年5月26日早上约10点，广东省鑫禧玻璃制品有限公司王某勇和司机邓某波驾驶粤LQ5N83货车从惠州厂里出发到深圳送货。12时许，货车到达深圳市幕星系统门窗有限公司门口，邓某波和王某勇随即开始卸货。12时56分许，为整理货物，王某勇半蹲在玻璃固定架侧面，用左膝盖顶着钢化玻璃下边沿，将用于固定钢化玻璃的捆绑带解开，此时钢化玻璃开始倾倒，王某勇扶住倾倒的钢化玻璃，但因重量大，难以支撑，便从货车上跳到地面，与此同时，钢化玻璃掉落砸到王某勇。

涉事车辆为敞开式平板货车，钢化玻璃散装立式并排摆放，捆绑带被解开。地面散落 7 片破碎的钢化玻璃。

王某勇在未采取防倾倒措施的情况下解开钢化玻璃捆绑带，导致玻璃滑落被砸伤。

(一)广东省鑫禧玻璃制品有限公司要深刻吸取事故教训,深入学习《中华人民共和国安全生产法》等相关法律法规,全面加强安全生产管理,建立健全本单位全员安全生产责任制,加强安全生产标准化建设,制定并实施本单位安全生产规章制度和操作规程,落实企业安全生产主体责任。

(二)广东省鑫禧玻璃制品有限公司要加强对从业人员的安全生产教育和培训,保证从业人员具备必要的安全生产知识,熟悉有关的安全生产规章制度和安全操作规程,掌握本岗位的安全操作技能,了解事故应急处理措施,知悉自身在安全生产方面的权利和义务。未经安全生产教育和培训合格的从业人员,不得上岗作业。

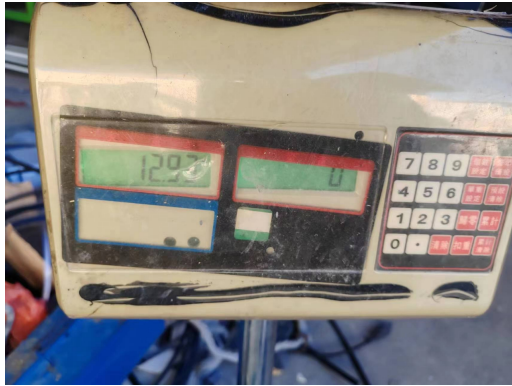
图 3: 钢化玻璃单片重量照片

涉事钢化玻璃单片重量约 13kg，规格：500×1026mm，7 片

总重约 91kg。
