# 龙岗宝龙土石方、桩基及基坑支护工程 “12·20”一般高处坠落受伤事故调查报告

2023年12月20日11时52分许，龙岗区宝龙街道振业博文雅苑在建项目发生一起高处坠落事故，造成1人重伤，直接经济损失待统计。

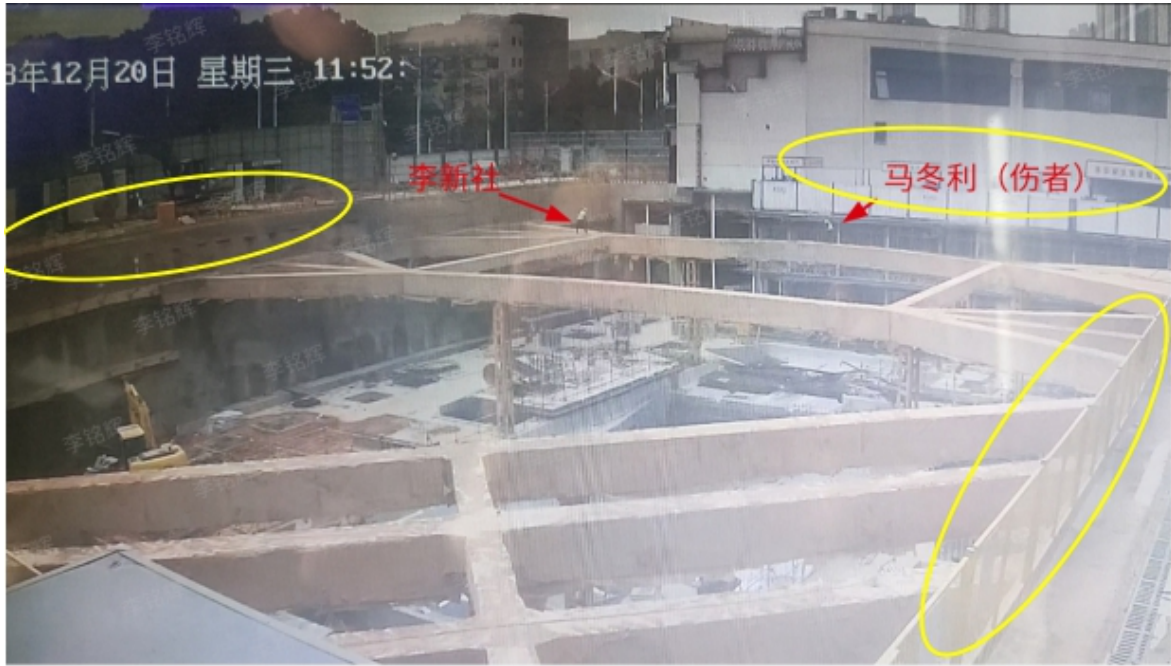
1. 基坑四周设置有防护围栏，现场设置有“当心坠落”安全警示标志（见图1）。

图1 基坑四周防护围栏设置情况（黄色圆圈区域）

4. 安全技术交底情况：深圳市第一建筑工程有限公司安全技术交底第八条规定“严禁擅自拆改、移动安全防护设施。需临时拆除或变动安全防护设施时，必须经施工技术管理人员同意，并采取相应的可靠措施。”经调查，李新社与马冬利擅自拆除基坑围栏进入基坑支撑梁上拆除电缆线。

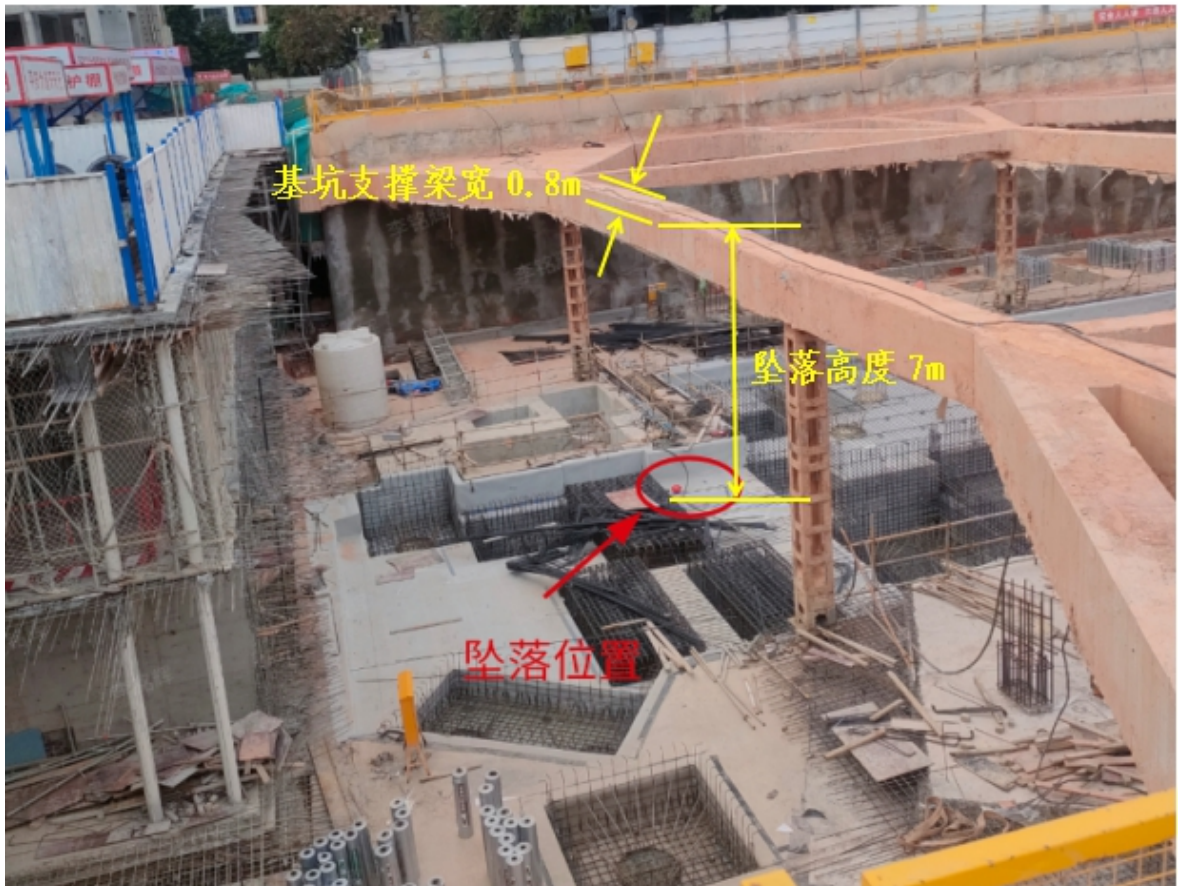
3. 马某利行走的基坑支撑梁宽度为 0.8m，基坑支撑梁至基坑底部高度约 7m，坠落地点可见破损的红色安全帽（见图2）。

图2 基坑支撑梁至基坑底部高度

马某利安全意识淡薄，擅自拆除基坑围栏进入基坑支撑梁上作业，高处作业未佩戴使用劳动防护用品（安全带）。

（二）深圳市第一建筑工程有限公司要严格按照安全生产相关法律法规要求，进一步落实安全生产主体责任。要按照“四不放过”的原则，认真吸取本次事故的教训。一是切实强化对施工现场的安全管理，全面梳理施工场地安全风险评估情况，下力气解决好施工作业过程中存在的管理漏洞，把安全措施落到实处。二是要加大作业现场安全隐患排查力度，严格检查、督促作业人员按照施工方案和安全操作规程进行施工，对不按施工方案和安全操作规程作业的行为，要及时制止、重点查处。三加大对劳务
