龙岗平湖新力高工业园“12·18”一般起重伤害受伤事故调查报告

2023年12月18日16时54分许，深圳市龙岗区平湖街道山厦社区内环路6号新力高工业园区发生的一起起重伤害事故，造成2人重伤，1人轻伤。

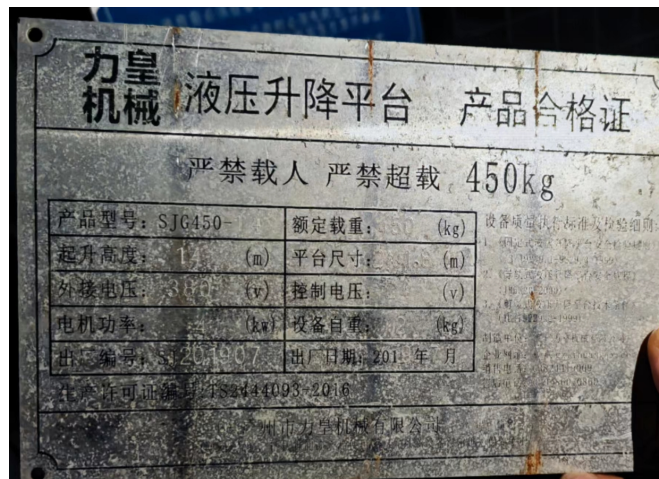
涉事升降平台为液压升降平台，由深圳市信德加昌物业管理有限公司于2019年7月购买，生产及安装厂家：广州市力皇机械有限公司，型号：SJG450-14，额定载重：450kg，起升高度：14米，升降平台尺寸：1.8×1.8×2.0米，出厂日期：2019年7月，出厂编号：SJ201907，生产许可证编号：TS2444093-2016。依据《质检总局关于修订<特种设备目录>的公告》（2014年第114号），涉事升降平台不在特种设备目录内。

图1 涉事升降平台铭牌

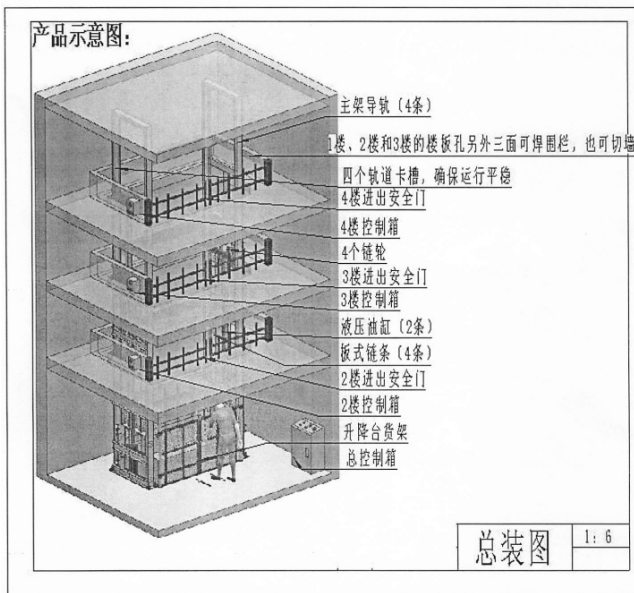
图 2 涉事升降平台总装图

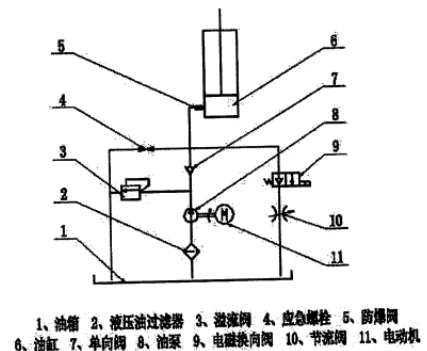
图 3 涉事升降平台液压原理图

2. 液压油长期使用，未按厂家要求每半年更换一次，液压油受污染，有固体杂质或水混入液压系统，单向控制阀被打开并卡死，油缸内液压油快速回流到油箱内（严重内漏），油缸瞬间失

压导致液压升降平台快速坠落到一楼。

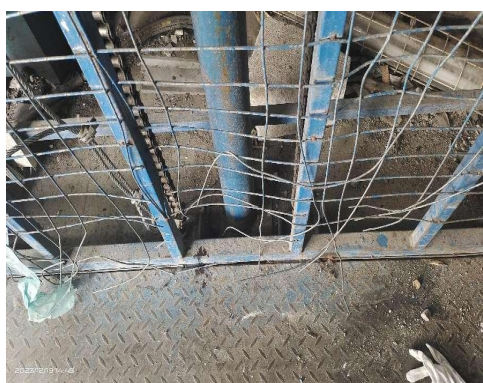
涉事升降平台左右两侧防护网底部有个别钢筋脱落, 见图 4、图 5。

图 4 防护网底部左侧钢筋脱落

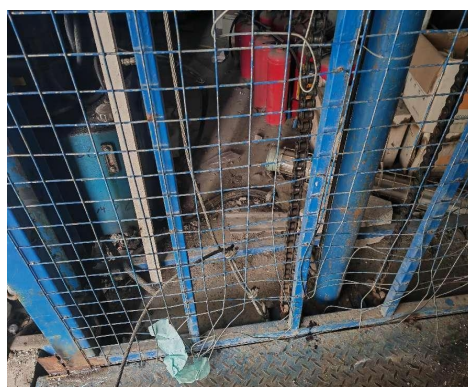
图 5 防护网底部右侧钢筋脱落

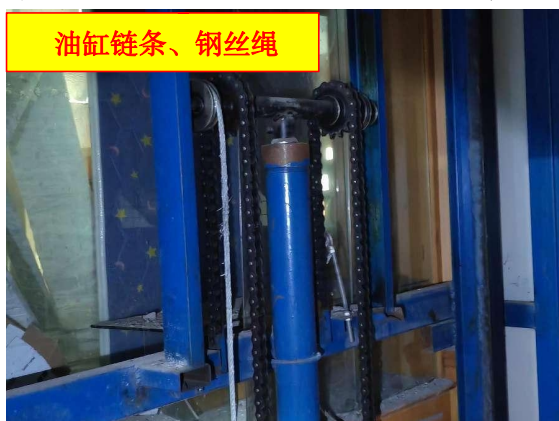
涉事升降平台左右两侧各有二根链条连接平台与油缸, 链条完整未见断裂、松脱痕迹。同时安装四根与链条等长的钢丝绳, 有三根钢丝绳已断裂, 其中一根钢丝绳断口陈旧, 见图 6、图 7。

图 6 油缸两侧的链条和钢丝绳

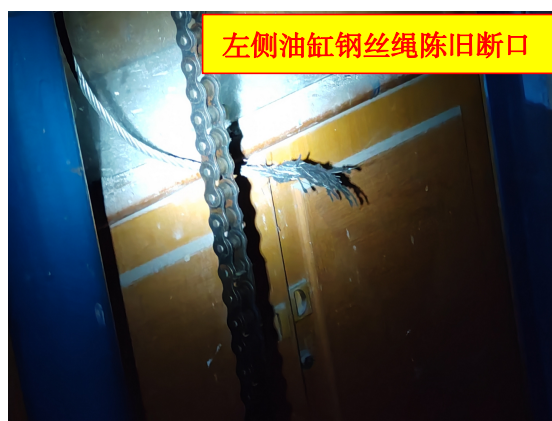
图 7 断裂的钢丝绳

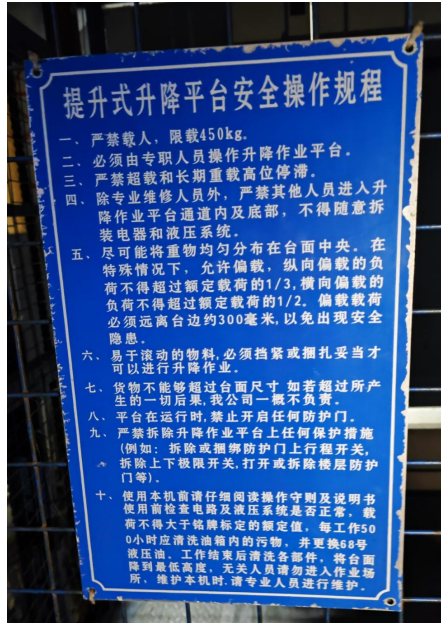
图8 安全操作规程

涉事升降平台一层进出安全门上设置了“提升式升降平台安全操作规程”，见图8。

1. 方某龙、方某城、谭某江冒险进入升降平台排除故障，违反“提升式升降平台安全操作规程”第10条“无关人员请勿进入作业场所，维护本机时，请专业人员进行维护”的规定。
