# 龙岗坪地深圳市京泉华智能电气有限公司 “11·8”一般爆燃事故调查报告

2023年11月8日19时30分许，位于深圳市龙岗区坪地街道的深圳市京泉华智能电气有限公司发生一起爆燃事故，造成1人重伤，直接经济损失待统计。

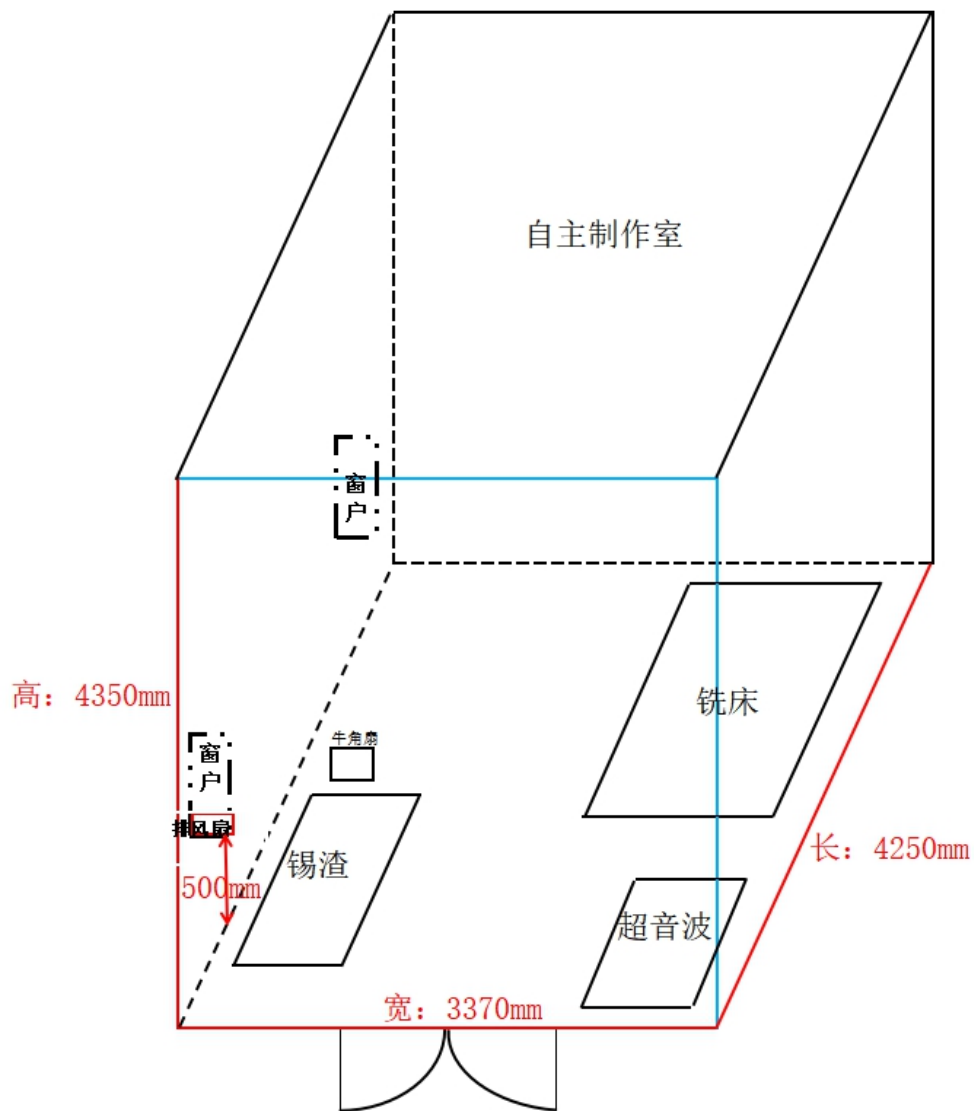
图5 事故车间尺寸示意图

经测量，事故车间长\*宽\*高约为 4250mm\*3370mm\*4350mm，体积约 62m<sup>3</sup>；2 扇窗户和排风扇距车间地面高度约 500mm（见图 5）。

到  $C_7H_{14}$ )、正戊烷、正己烷属于易燃液体，极易挥发至空气中形成易燃蒸气，其挥发的易燃蒸气又与空气形成爆炸性混合物；超音波清洗机所在的自主制作室，其空间较小且较密闭，挥发物不能很好地飘散出车间，导致挥发的易燃蒸气更容易聚集在车间；从洗板水 WTO-207 挥发性有机组分分析，其主要成分中的其他烷烃 ( $C_5H_{12}$  到  $C_7H_{14}$ )、正戊烷、正己烷挥发的易燃蒸气密度均大于空气，一旦挥发，易向下沉积，而窗户和排风扇位置较高，也能导致其挥发物不易飘散；这些导致自主制作室内聚集了大量易燃蒸气和空气的爆炸性混合物。同时由于自主制作室内超音波清洗机的电源插座不防爆，在拔出电源插座时产生了电气火花，点燃车间内的爆炸性混合物，发生爆燃事故。

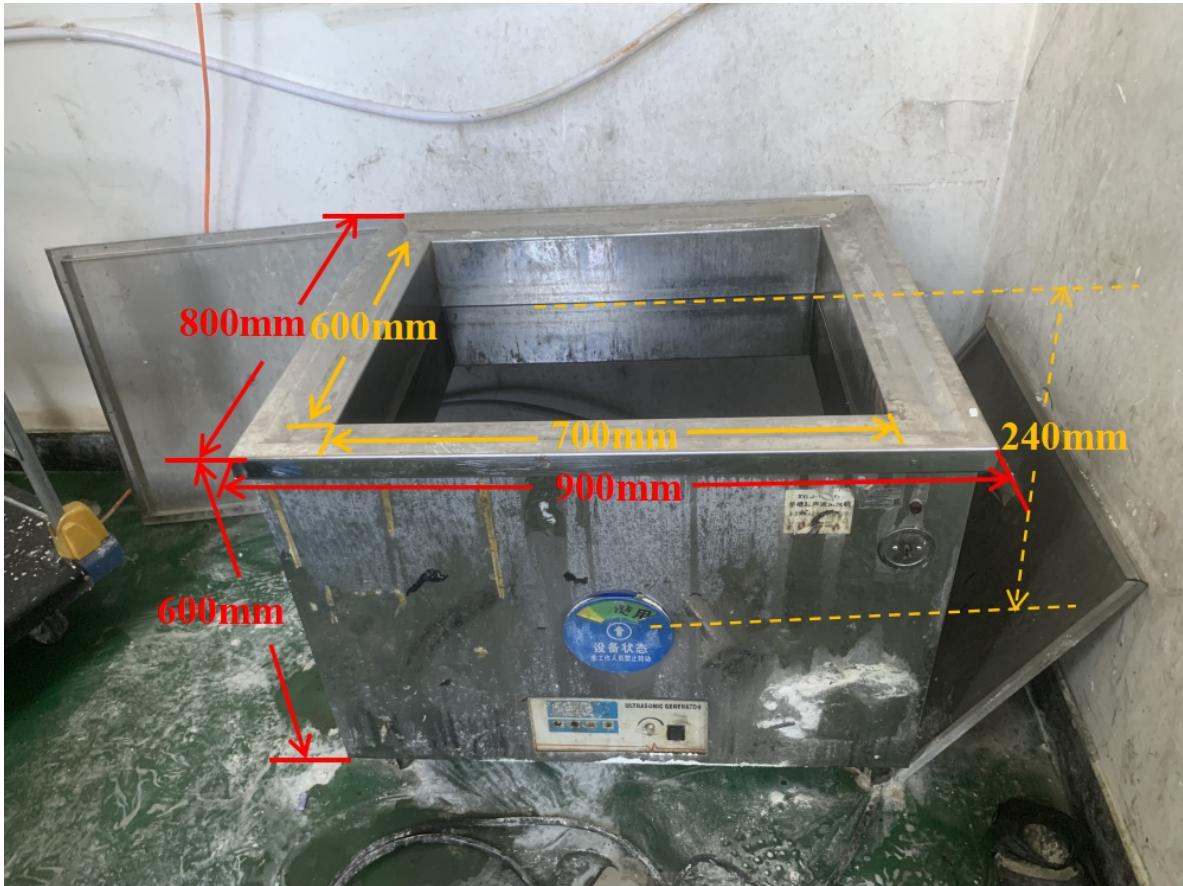
图6 超声波清洗机尺寸及槽内剩余液体容积

事故设备超音波清洗机外部尺寸约为 900mm\*800mm\*600mm，事故后超音波清洗机槽内剩余液体容积约为 700mm\*600mm\*240mm=100.8L，见图6。

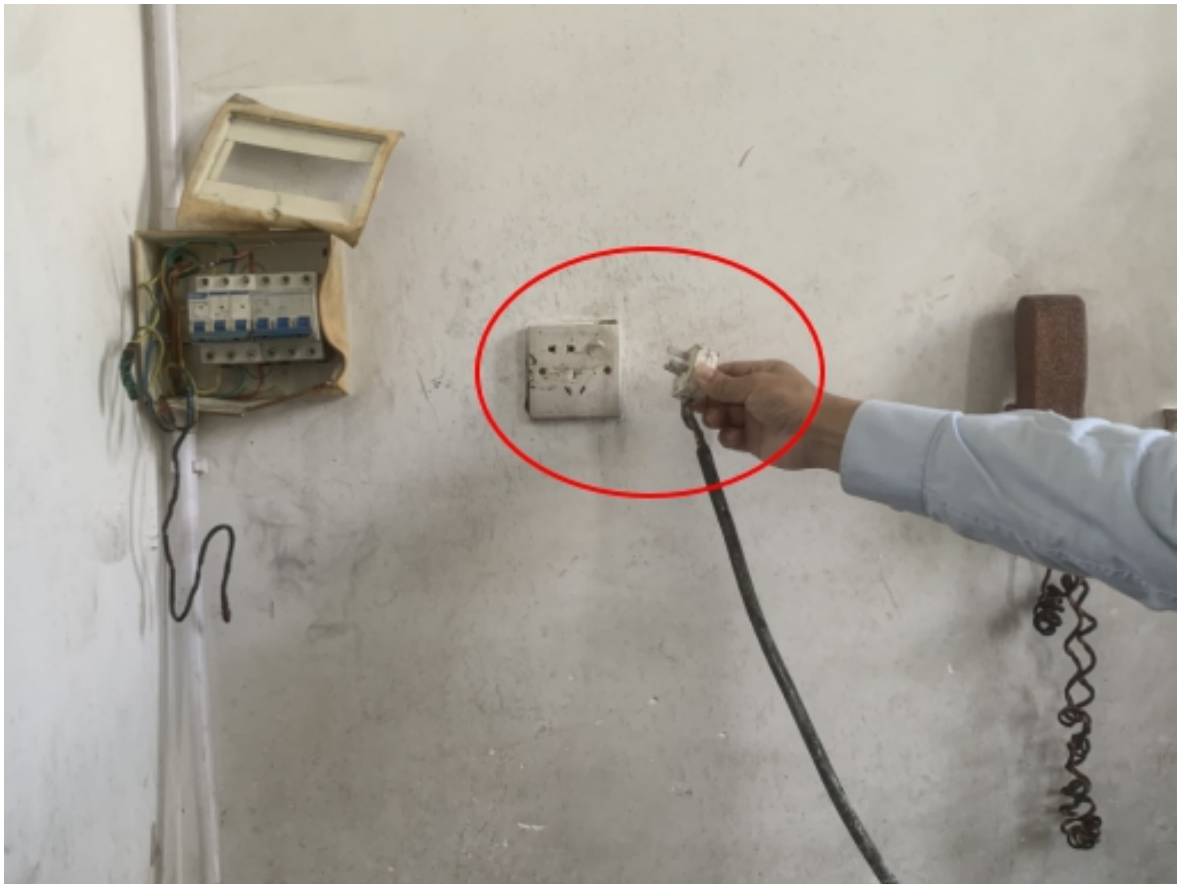
图 7 超声波清洗机的电源插座及电源导线

事发车间4栋9楼自主制作室内超声波清洗机的电源插座不防爆，其电源导线无防爆线管进行套护且导线的绝缘层破损（见图7）。且在自主制作室未安装可燃气体检测报警装置。

2. 自主制作室未安装可燃气体检测报警装置；超音波清洗机未使用防爆电源插座。不能及时发现爆炸性混合物达到爆炸极限；导致拔出插座时产生电气火花，点燃爆炸性混合物，发生爆燃事故。

1. 未严格落实隐患排查治理制度，未及时发现自主制作室未安装可燃气体检测报警装置和超音波清洗机未使用防爆电源插座事故隐患。

4. 立即开展自查自纠，采取技术、管理措施，加大隐患排查治理力度，及时发现并消除事故隐患。

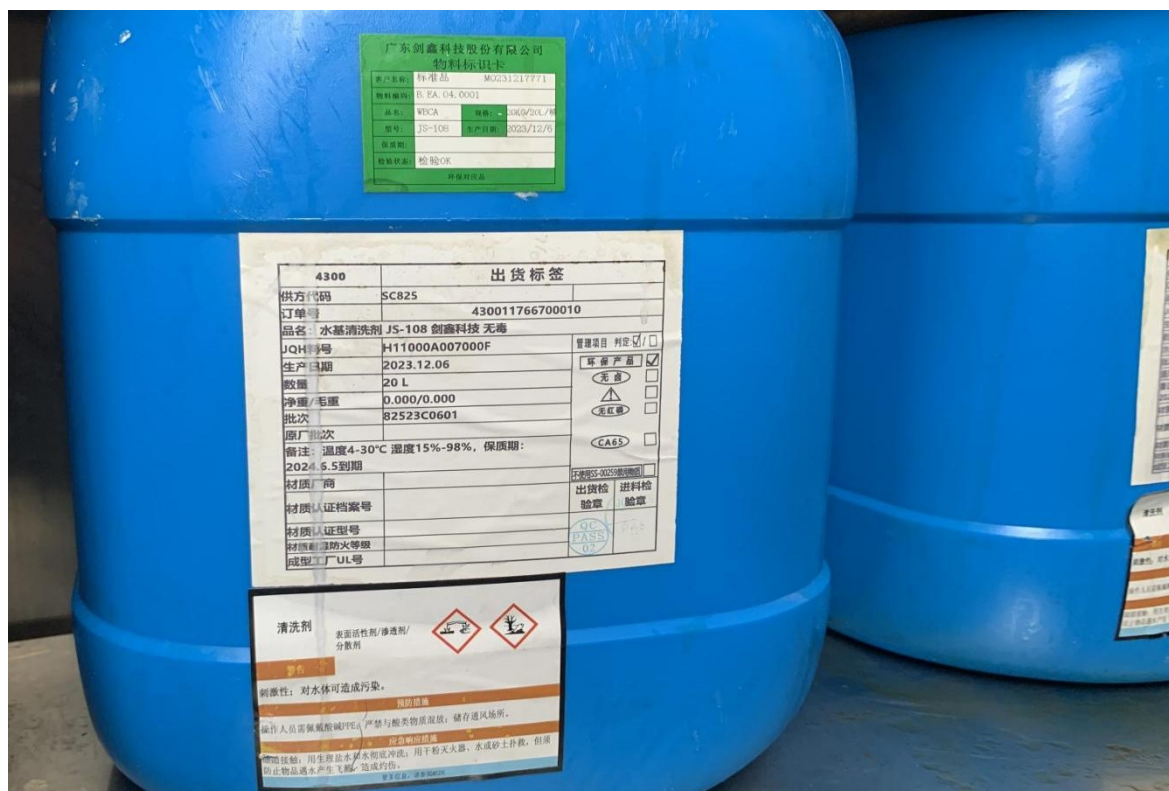
图 10 水基清洗剂 JS-108 出货标签

距事发最近的一次领料申请日期为 2023 年 10 月 26 日, 申请人: 袁奇峰, 物料料号: H11000A007000F (见图 9)。其容器上供应商张贴的出货标签显示为水基清洗剂 JS-108 (见图 10)。

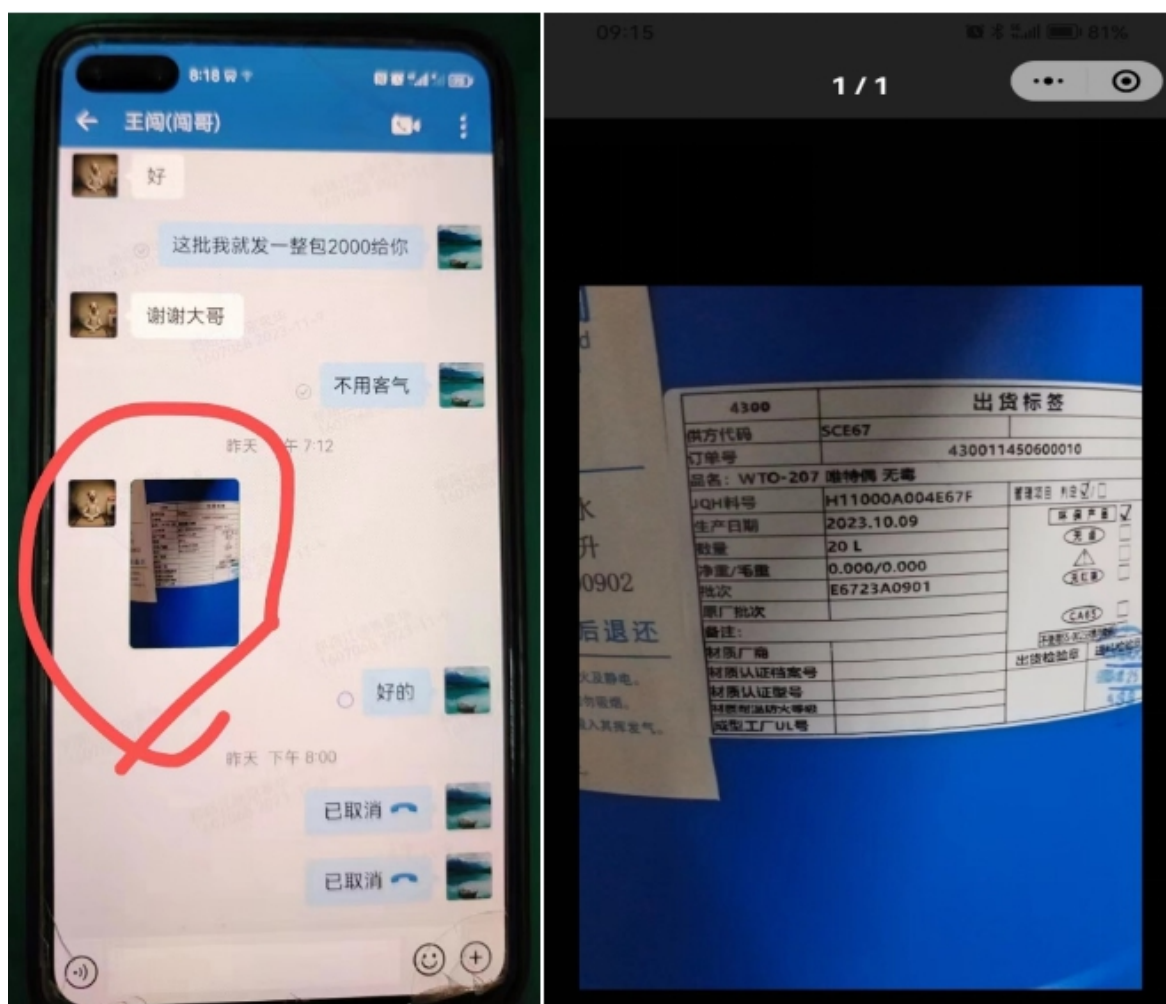
图 11 王某事发当天补发的物料出货标签

根据事发当天王某微信发出的物料出货标签照片显示其领

用的物料料号：H11000A004E67F，品名：WTO-207 维特偶无毒（见图 11）。事故发生后，自主制作室车间遗留的一桶溶液出货标签、容器颜色与图 11 显示的一致。

王某错将洗板水 WTO-207（高度易燃液体）当作水基清洗剂 JS-108（不燃液体）加入超音波清洗机中，在倒入洗板水 WTO-207 和载具清洗过程中，洗板水 WTO-207 主要成分中的其他烷烃（ $C_5H_{12}$

3. 加强危险化学品收货验收、储存、领取、使用等的管理，建立健全危险化学品相关的安全规章制度，梳理危险化学品领用流程。
