龙岗坪地四方埔社区埔运路 7-6 号居民楼 “10·29”一般高处坠落受伤事故调查报告

2023 年 10 月 29 日 17 时 15 分许，在龙岗区坪地街道四方埔社区埔运路 7-6 号居民楼发生一起高处坠落事故，造成 1 人重伤，直接经济损失 224089.25 元。

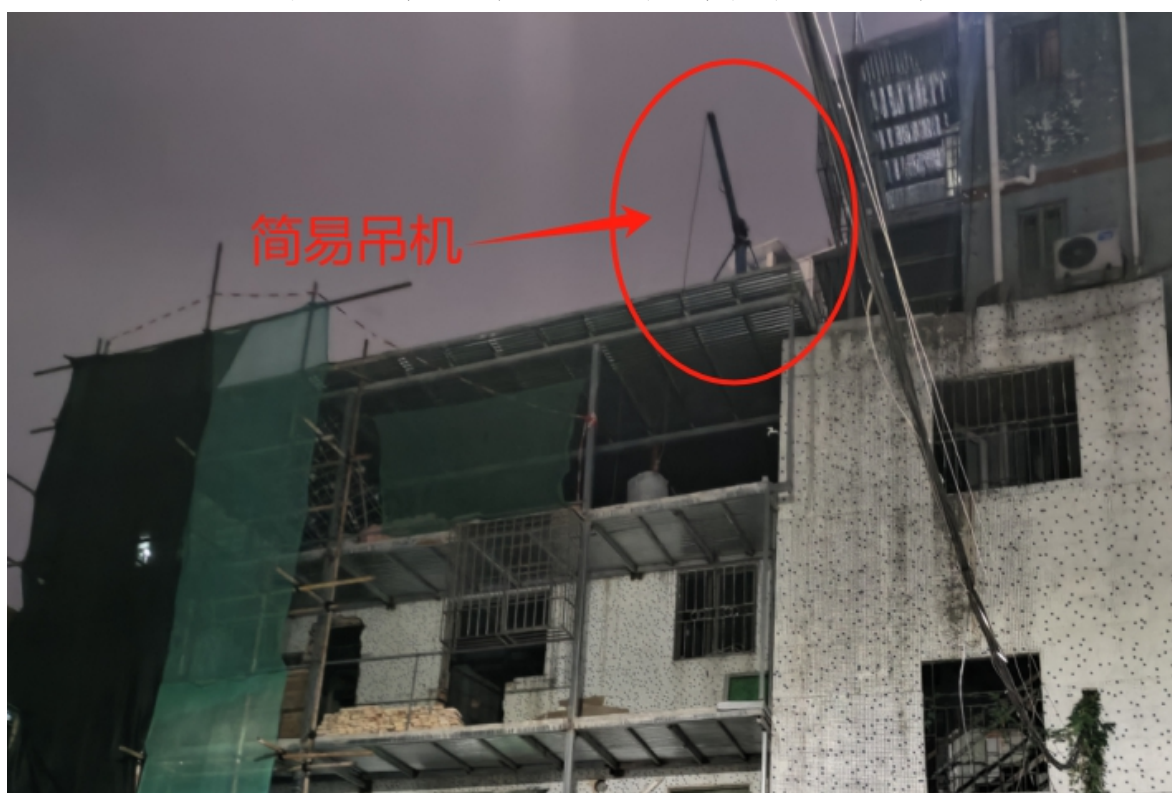
图 2 简易吊机

2023 年 10 月 19 日，曾某忠经朋友介绍通过微信联系廖某望第二天到其埔运路 7-6 号居民楼做小工（砸墙和斜面屋顶，然后清理混凝土渣、碎砖等建筑垃圾），双方约定工钱 300 元/天。清理垃圾所用简易吊机（该设备无铭牌、使用说明书及出厂合格证等，见图 2）、铲子、自制吊桶（见图 3）等工具由曾某忠提供。该房屋改造工程未向坪地街道办事处办理备案手续。

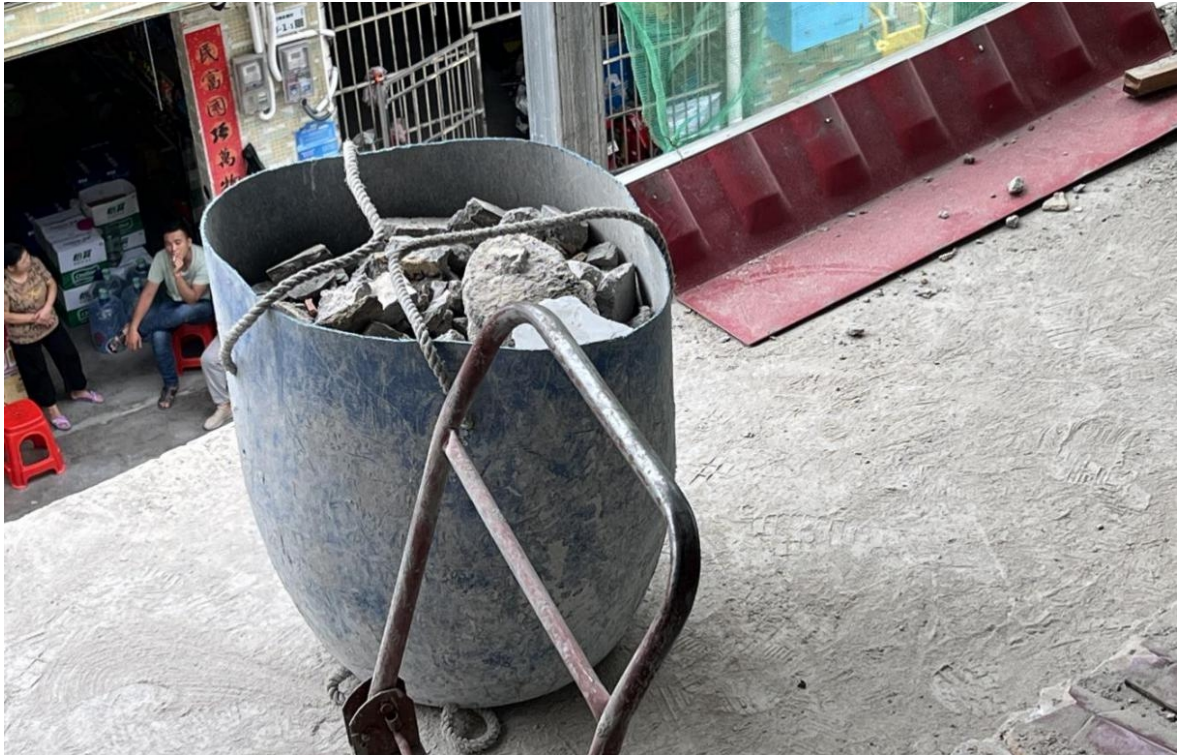
图 3 现场装满居民楼改造垃圾的吊桶

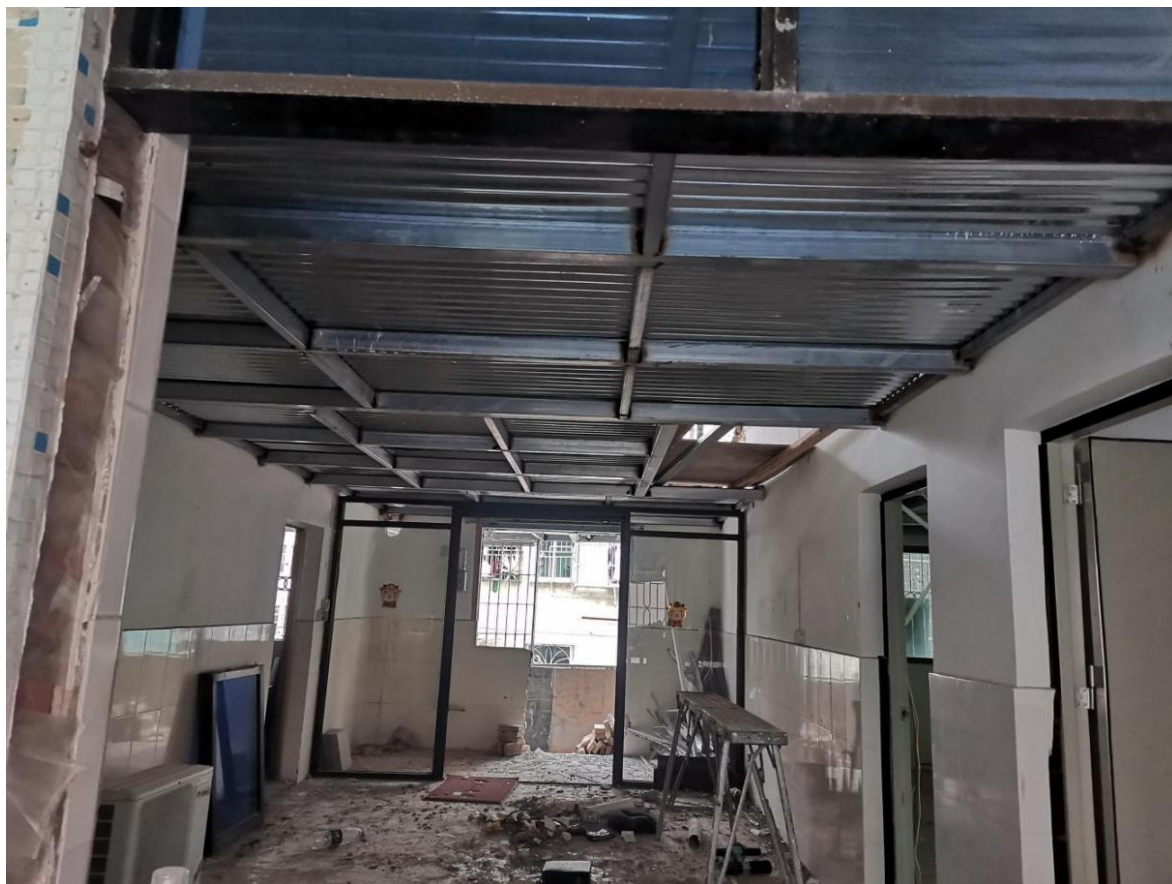
1. 龙岗区坪地街道四方埔社区埔运路 7-6 号居民楼二楼已出租，无建筑垃圾。三楼正在进行改造（见图 4），三楼阳台作

图 4 三楼内部改造情况

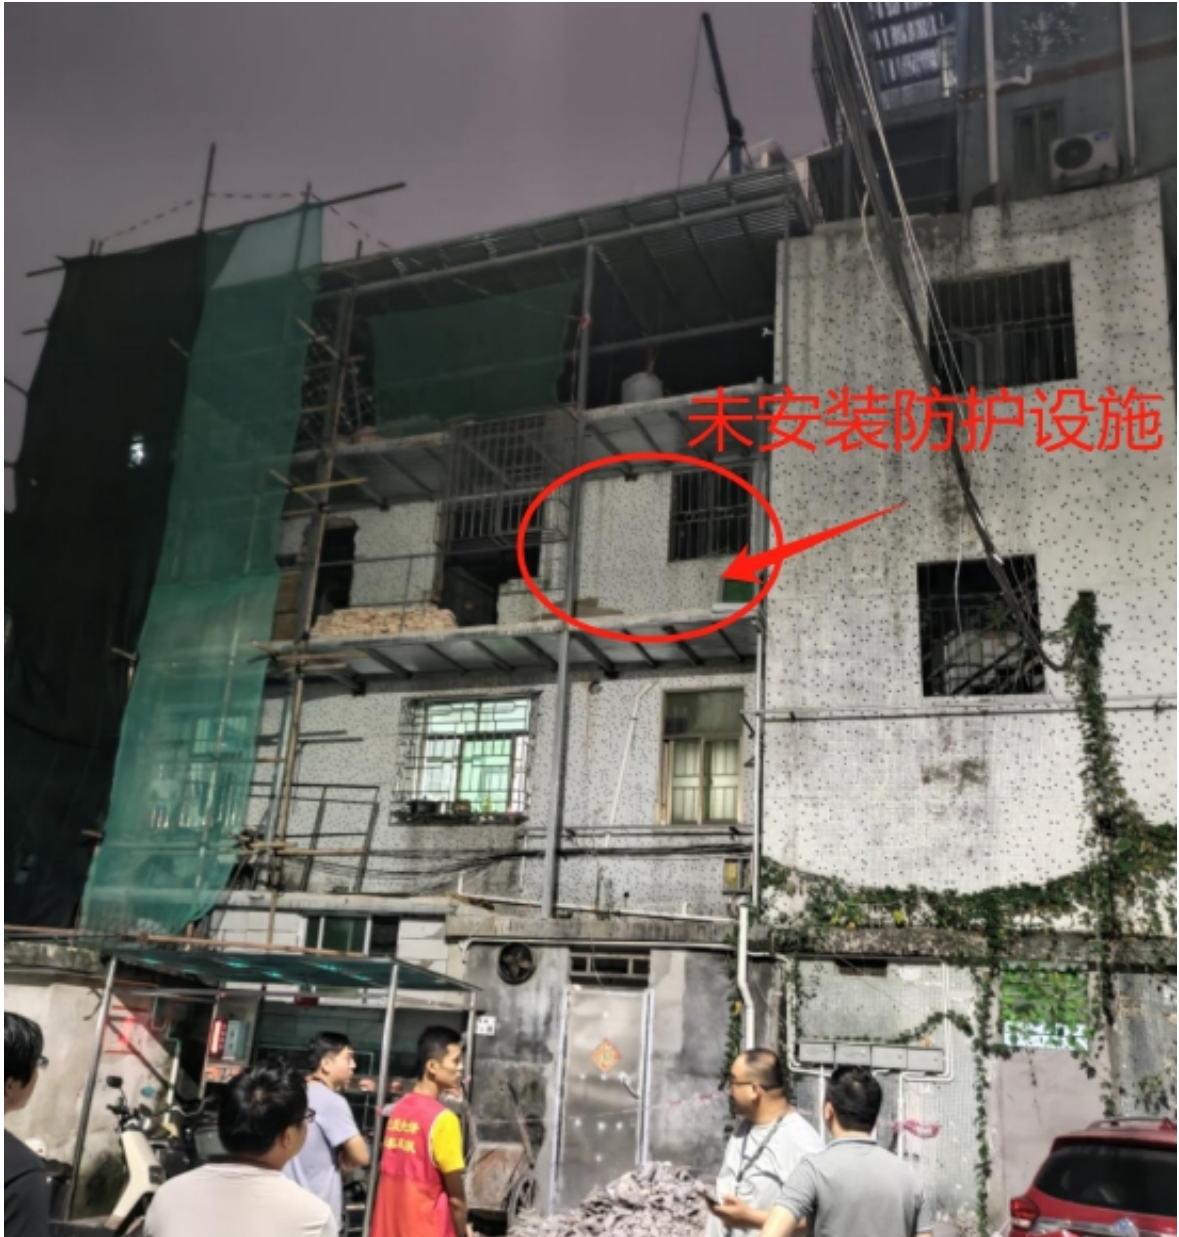
业区临边处未安装防护设施（见图 5）。

图5 三楼阳作业区临边处安全防护情况

1. 三楼阳台临边作业区域未安装安全设施。
2. 廖某望，违规作业，高处临边作业时未按相关规定佩戴安全带。

1. 曾某忠未对作业人员进行安全教育培训，作业人员未充分了解作业中的安全风险、注意事项、禁止行为和应急措施。
2. 曾某忠未为作业人员提供符合国家标准或者行业标准的安全带，并监督、教育作业人员按照使用规则佩戴、使用。
3. 曾某忠未及时发现并消除临边作业区域缺乏安全设施的

事故隐患。

（一）曾某忠要深刻吸取事故教训，一要为劳动者提供符合国家安全标准和卫生要求的工作环境和条件，并采取措施保障作业人员获得安全和职业卫生保护。二要提供符合国家标准或者行业标准的劳动防护用品，并监督、教育作业人员按照使用规则佩戴、使用。三要确保作业人员接受安全教育培训，在安全教育培训内容上做细做详，使得作业人员具备必要的安全生产知识，了解岗位、作业环境的危险因素，并熟练地掌握防范措施以及事故应急措施。

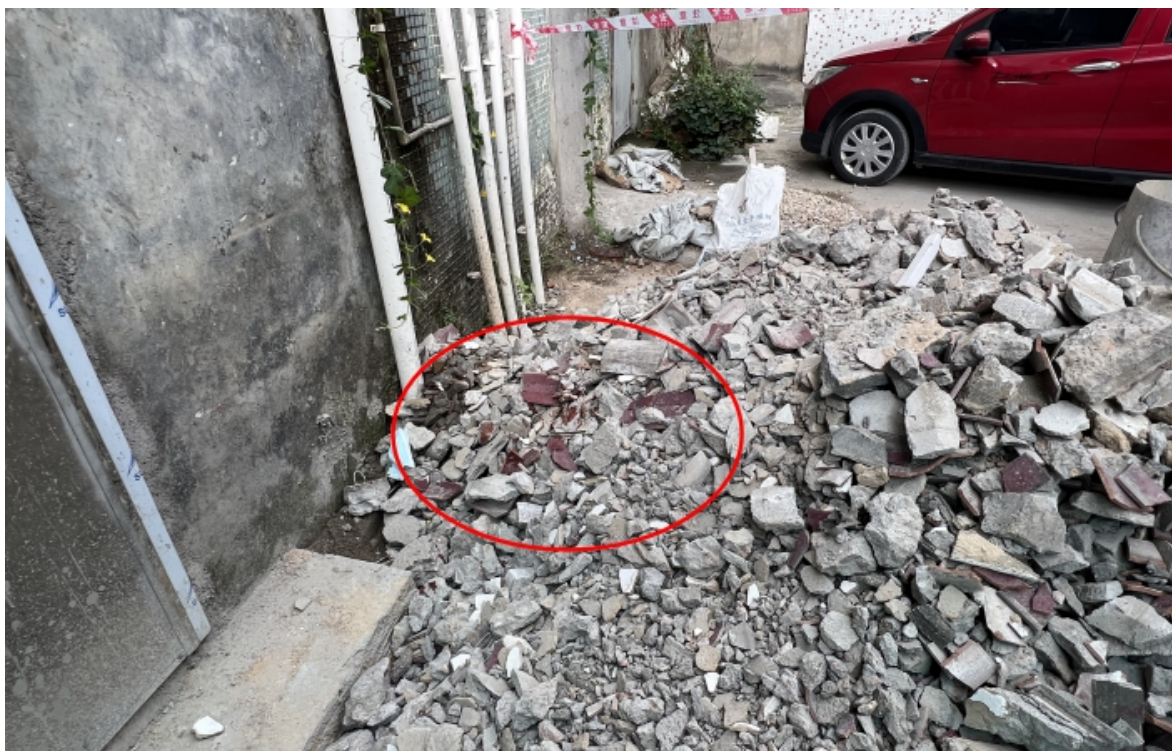
2. 事发地点位于龙岗区坪地街道四方埔社区埔运路7-6号居民楼。事发时，廖某望正在三楼阳台临边处吊运垃圾。一楼空地靠房屋侧有大约 1m^3 左右的建筑垃圾堆，垃圾堆上有明显的血迹（见图6）。经测量，三楼阳台与一楼建筑垃圾堆的垂直高度

图 6 伤者坠落位置

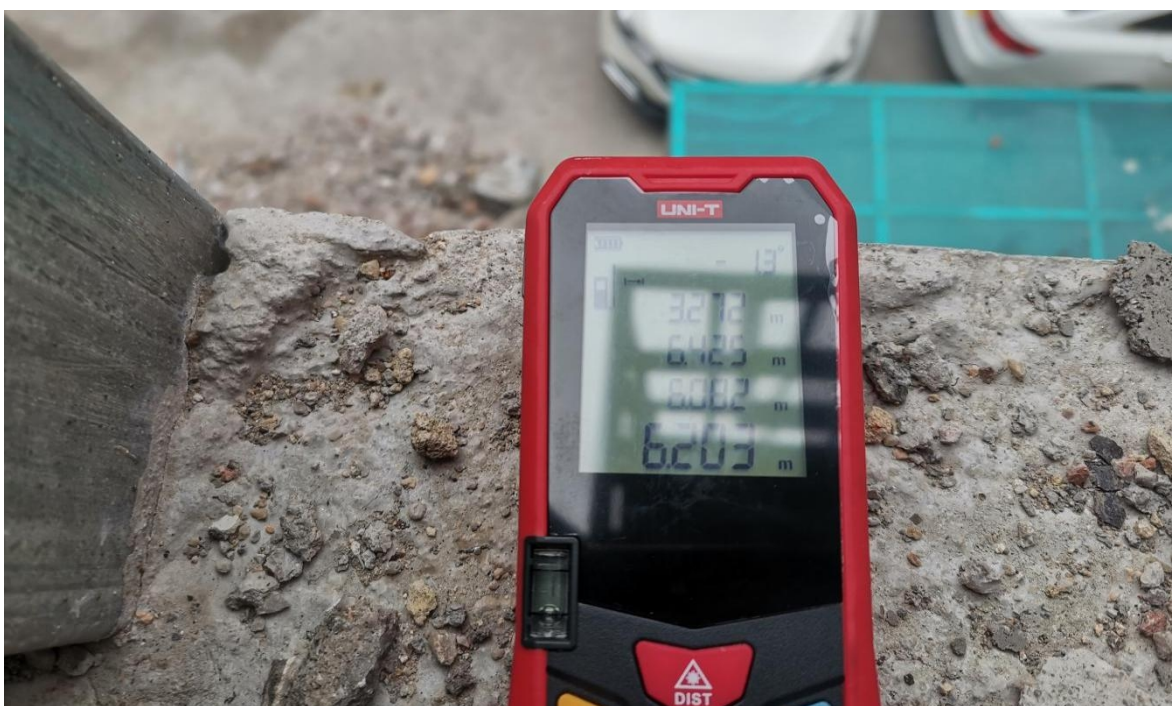
约 6.2m (见图 7)。

图 7 廖某望跌落高度
