龙岗区龙岗街道龙西社区东大洋工业区 3 号 “5·7”一般物体打击死亡事故 调查报告

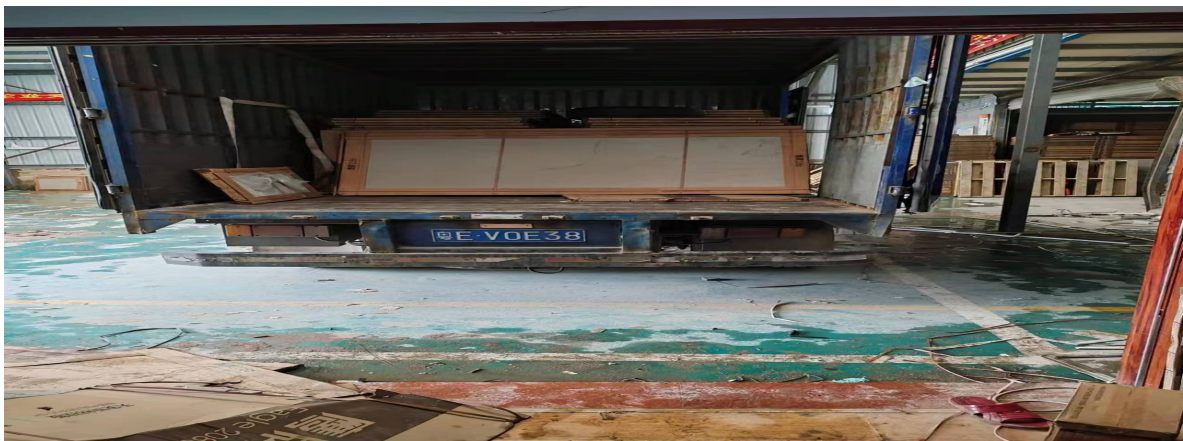
事发现场图片

深圳市联鑫晟建材有限公司财务郑某芳联系货车司机毛某鑫从佛山运输瓷砖到深圳市联鑫晟建材有限公司仓库。5月7日4时许，毛某鑫驾驶粤EV0E38货车从佛山运输瓷砖到深圳市联鑫晟建材有限公司仓库等待卸货。7时许，瓷砖搬运承揽人沈某泉独自一人到深圳市联鑫晟建材有限公司仓库装卸搬运瓷砖，沈某泉查看送物清单后，开始按送货清单的数量及规格搬运货厢内的瓷砖至仓库内。7时30分许，沈某泉将货车货厢尾部的小箱瓷砖搬到地面后，解开固定750×1500mm规格瓷砖的捆绑带，将750×1500mm规格瓷砖搬到仓库。8时35分许，沈某泉解开固定1800mm×900mm规格瓷砖的捆绑带，开始搬运1800mm×900mm规格瓷砖。8时50分许，沈某泉在货厢内移动1800mm×900mm规格瓷砖时，1800mm×900mm规格瓷砖倾倒，将沈某泉挤压至货厢内侧。

1. 沈某泉装卸搬运瓷砖操作不当，未采取防倾倒措施进入货厢内移动瓷砖，立式摆放的瓷砖受到扰动倾倒，将其挤压至车厢内侧。

2. 货厢内作业空间狭窄（长约2050mm、宽约1500mm），瓷砖（约1800mm、宽约900mm）受到扰动倾倒，沈某泉无处躲避被挤压至车厢内侧。

素和防范措施，扎实掌握所需的安全生产知识和操作技能。同时做好重物装卸作业的组织工作和准备工作，对涉及的货物、工器具和周围工作环境进行安全确认，掌握货物摆放、各类工具的安全要求，做好风险辨识工作，明确重物装卸的方法和要点。

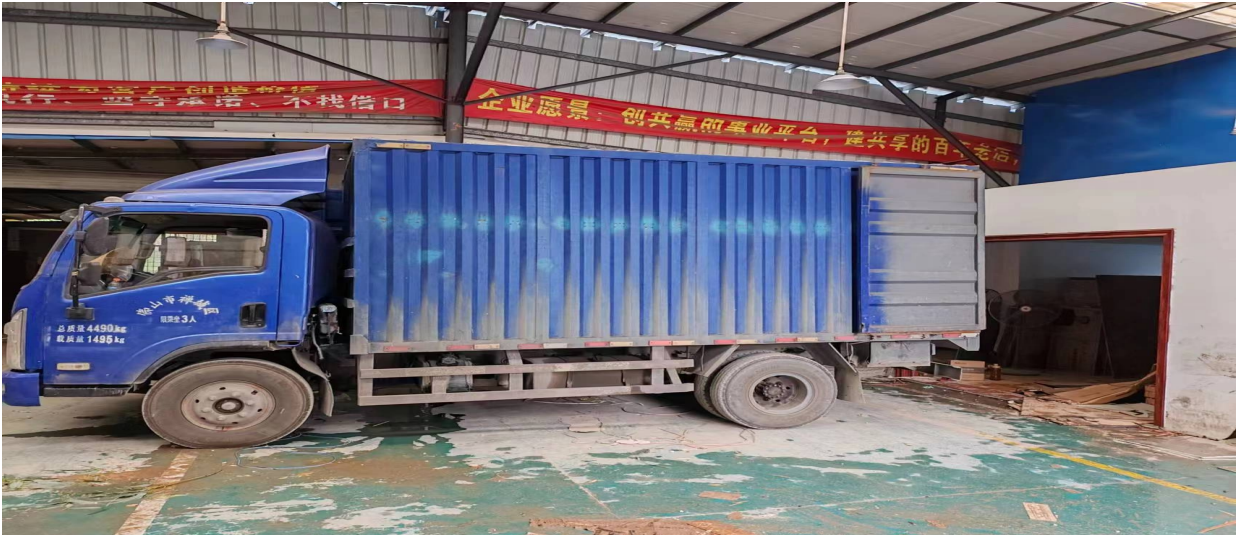
货物运输车辆图片

(二) 货物运输车辆情况。货物运输车辆为十通牌轻型厢式货车，外廓尺寸：5995×2140×3110mm，货厢为钢板材质，检验有效期至2023年8月。

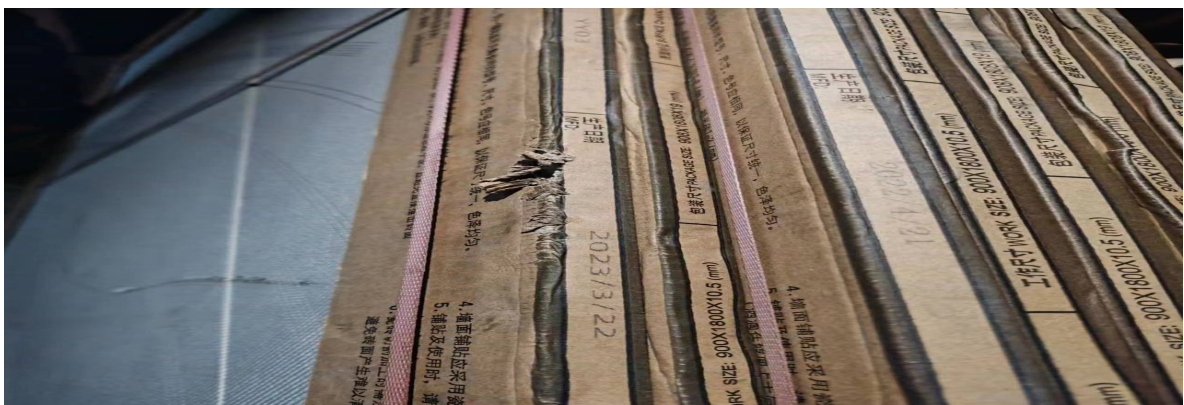
涉事瓷砖图片

(三) 涉事瓷砖情况。涉事瓷砖重量：40kg，瓷砖包装尺寸：长1800mm，宽900mm，厚19mm，外包装为纸皮包装，并用帮扎带纵横交错捆绑固定，外包装完好，立式摆放在货厢尾部内侧。
