# 深圳炳坑水库“5·27”一般物体打击 死亡事故调查报告

2024年5月27日14时30分许，位于深圳炳坑水库内（属坪山碧岭街道行政辖区）一山坡修剪树木过程中发生一起一般物体打击死亡事故，造成1人死亡，造成直接经济损失190万元。

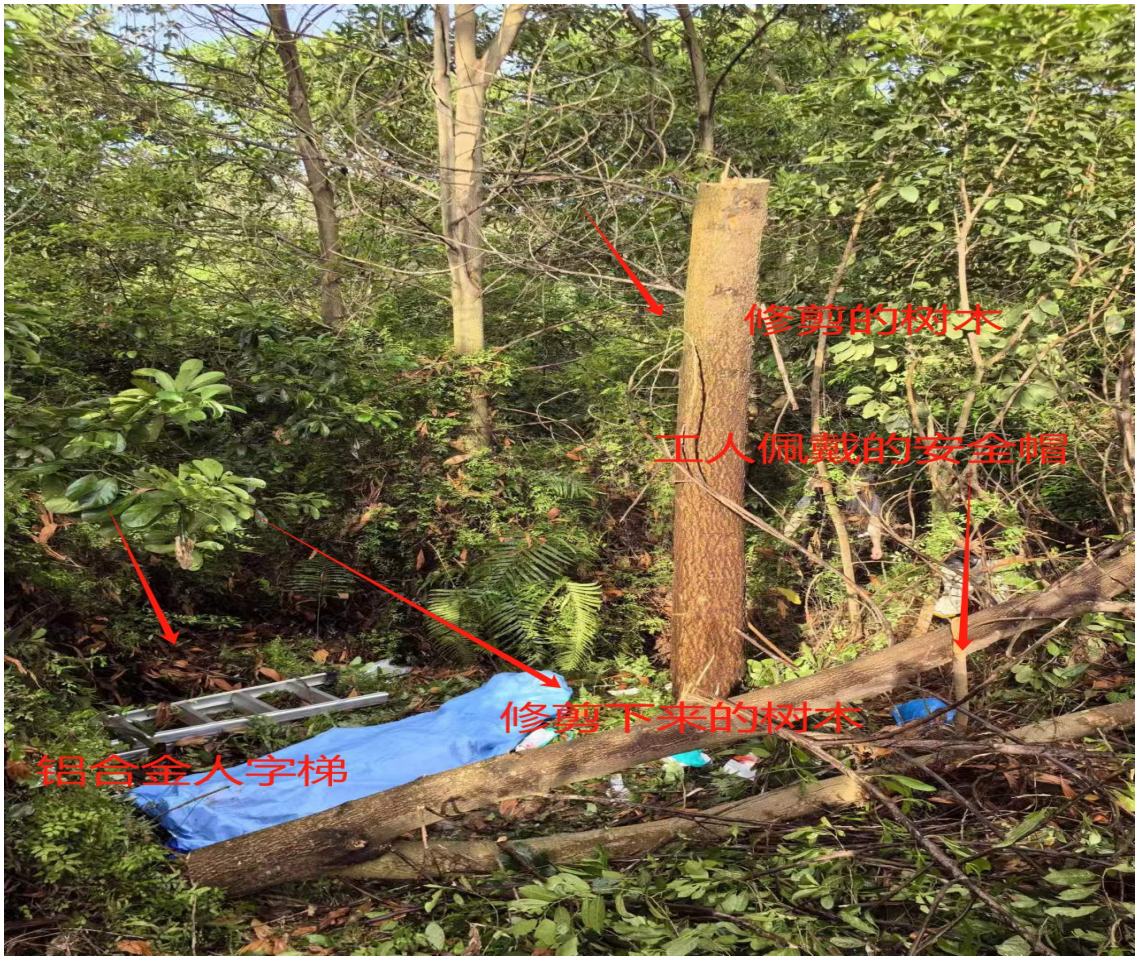
2024年5月26日,淮南力达电气安装有限公司深圳分公司队长王某安通过微信工作群安排炳坑水库巡查高压线路施工任务。5月27日10时40分,班组长曹某明驾驶粤B6P275工作车和工人倪某元、彭某飞、李某令到炳坑水库巡查高压线路,到达炳坑水库入口,曹某明在水库管理处登记后几人进入水库库区内巡查高压线路。午休后,曹某明、倪某元、彭某飞、李某令回到炳坑水库库区内继续巡查高压线路,发现一山坡有2棵超高树木距高压线路过近需要修剪,曹某明通过电话向王某安汇报:是否可以修剪2棵超高树木。王某安考虑到申报流程过于繁琐,便同意曹某明等人可以修剪2棵超高树木。经王某安同意后,曹某明安排彭某飞进行树木修剪,彭某飞站在铝合金人字梯上操作油锯修剪树木,李某令手扶铝合金人字梯保证梯子稳定,曹某明在旁监护彭某飞修剪树木。14时30分许,彭某飞修剪第一棵树木时,修剪的树干倒下,树干将彭某飞撞击至地面。

**（二）涉事树木情况。**事发点地面可见修剪的树木，树木胸径约 0.25 米，修剪倒在地面的树干长约 4.2 米，未见树冠，树干锯口截面较平整，树干未见牵引绳索。

违反作业指导书作业。彭某飞使用油锯修剪树木过程中，未采用绳索控制修剪树木倒落方向，树干倒落将彭某飞撞击至地面。
