龙岗南湾上海能源建设集团有限公司“4·16” 一般死亡事故调查报告

2023年4月16日15时20分许，位于南湾街道吉厦社区吉龙北五巷4号楼管道天然气改造工程发生一起事故，事故造成1人死亡，直接经济损失145万元。

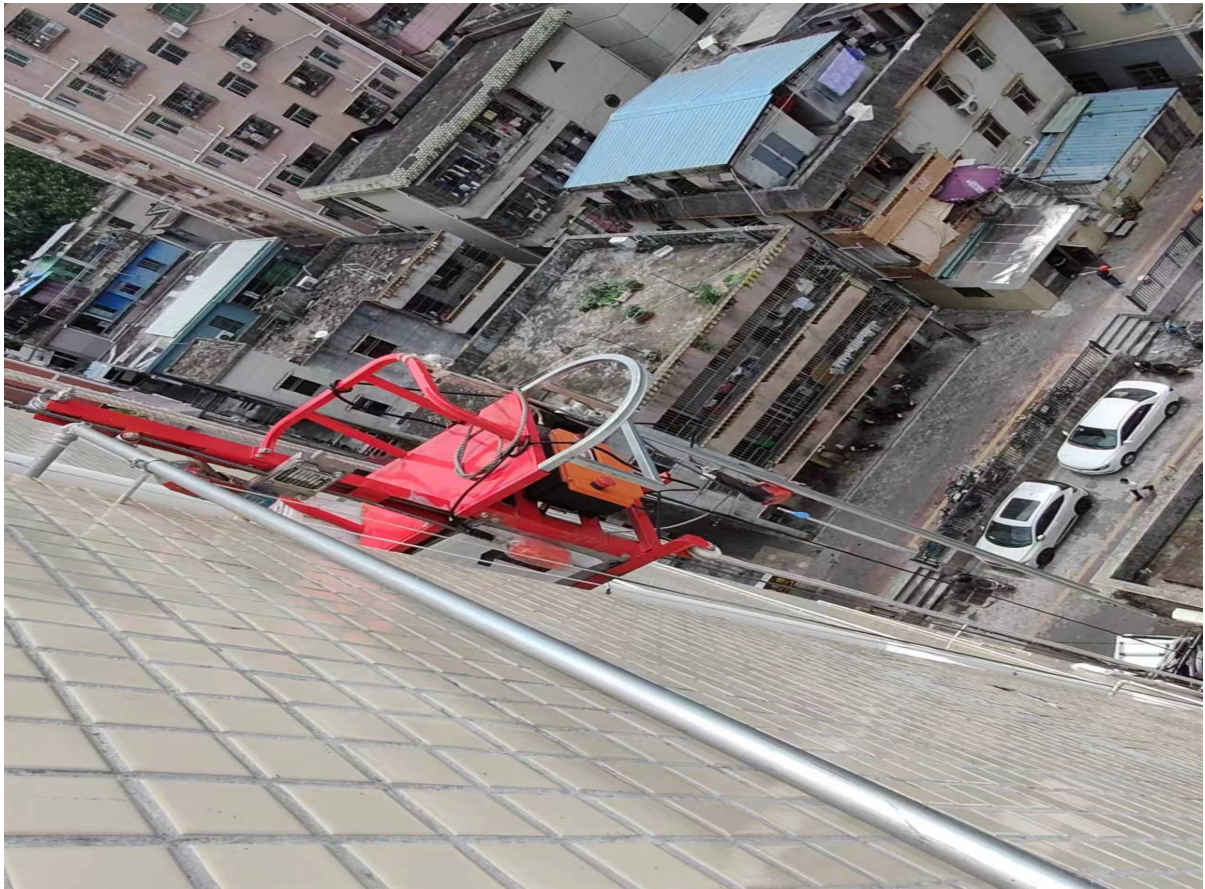
（一）涉事单人吊篮情况。涉事吊篮由广东昌盛达工程材料有限公司提供并安装，经调试合格后交由各班组使用。吊篮产品型号：ZLP250，额定载荷：250kg，具有产品合格证，由椅座、电机、抓绳器、钢丝绳、操作开关、急停开关等部分组成，电机提供动力，通过控制操作开关提升或下降，经深圳市燃气工程监理有限公司验收合格后入场。

事发时悬吊在空中的单人吊篮

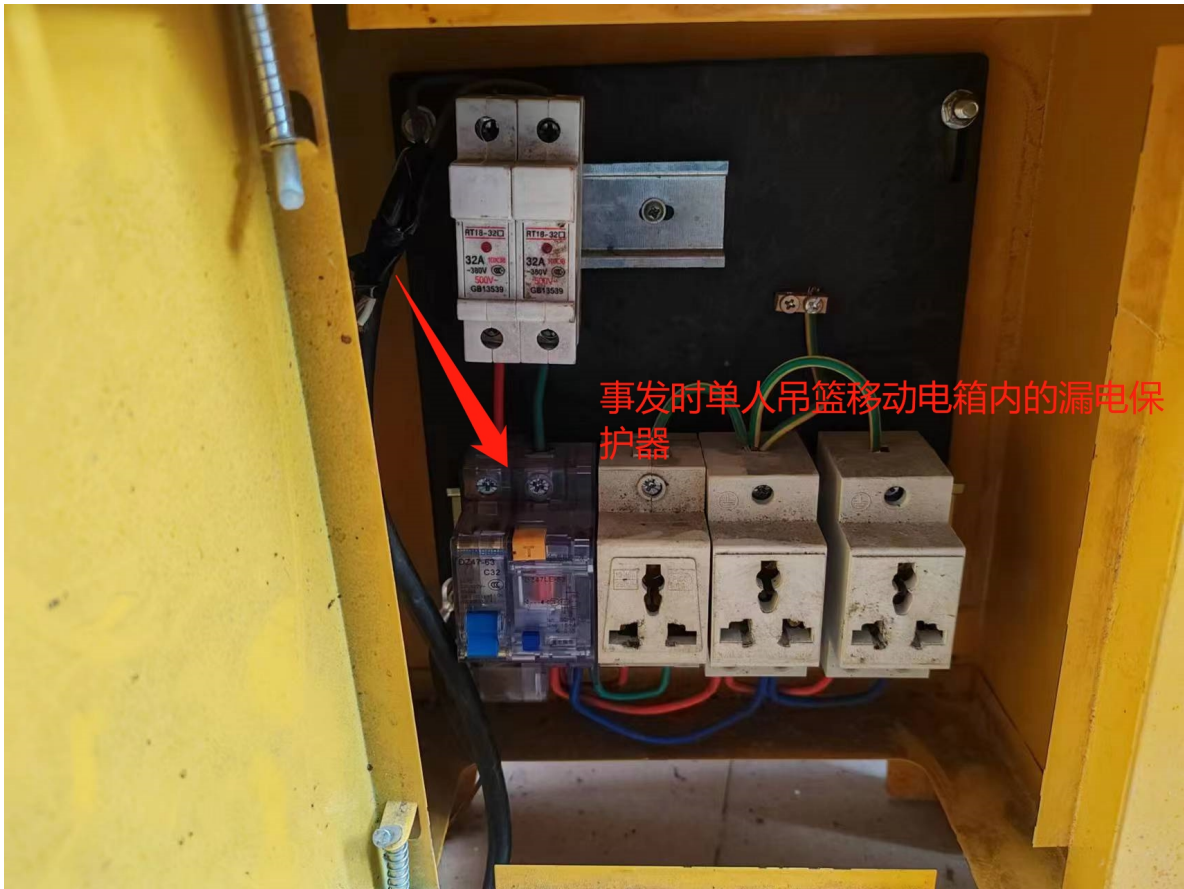
(三) 单人吊篮供电线路情况。单人吊篮供电线路由移动电源控制箱内引出，移动电源控制箱的电源从1楼楼梯消防插座接取。经现场测试，移动电源控制箱内漏电断路器能正常通断，未发现异常情况。

单人吊篮供电线路的移动电源控制箱
