龙岗宝龙大广农贸综合批发市场“7·28” 一般高处坠落死亡事故调查报告

2025年7月28日19时18分许，龙岗区宝龙街道龙东社区深汕路78号大广农贸综合批发市场A栋A2-43号发生一起高处坠落事故，造成1人死亡，直接经济损失20万元。

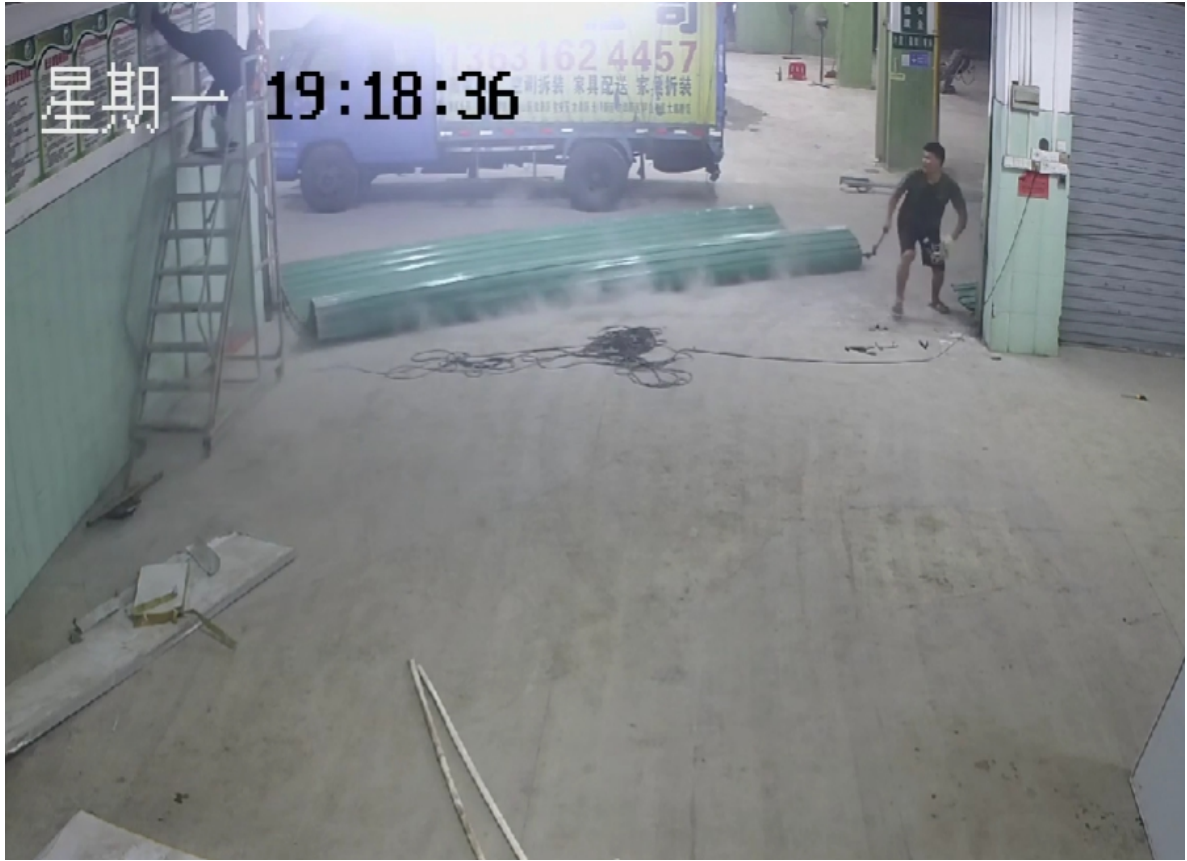
19时18分许，程某华站在移动平台梯上使用角磨机切割卷帘门卷轴右侧的连墙支座螺栓，螺栓切断后卷帘门卷轴右侧连墙支座与墙体脱离，整扇卷帘门整体掉落，掉落过程中卷帘门碰撞到移动平台梯，移动平台梯突然向后滑动，站在移动平台梯上的程某华失稳从移动平台梯上坠落至地面。

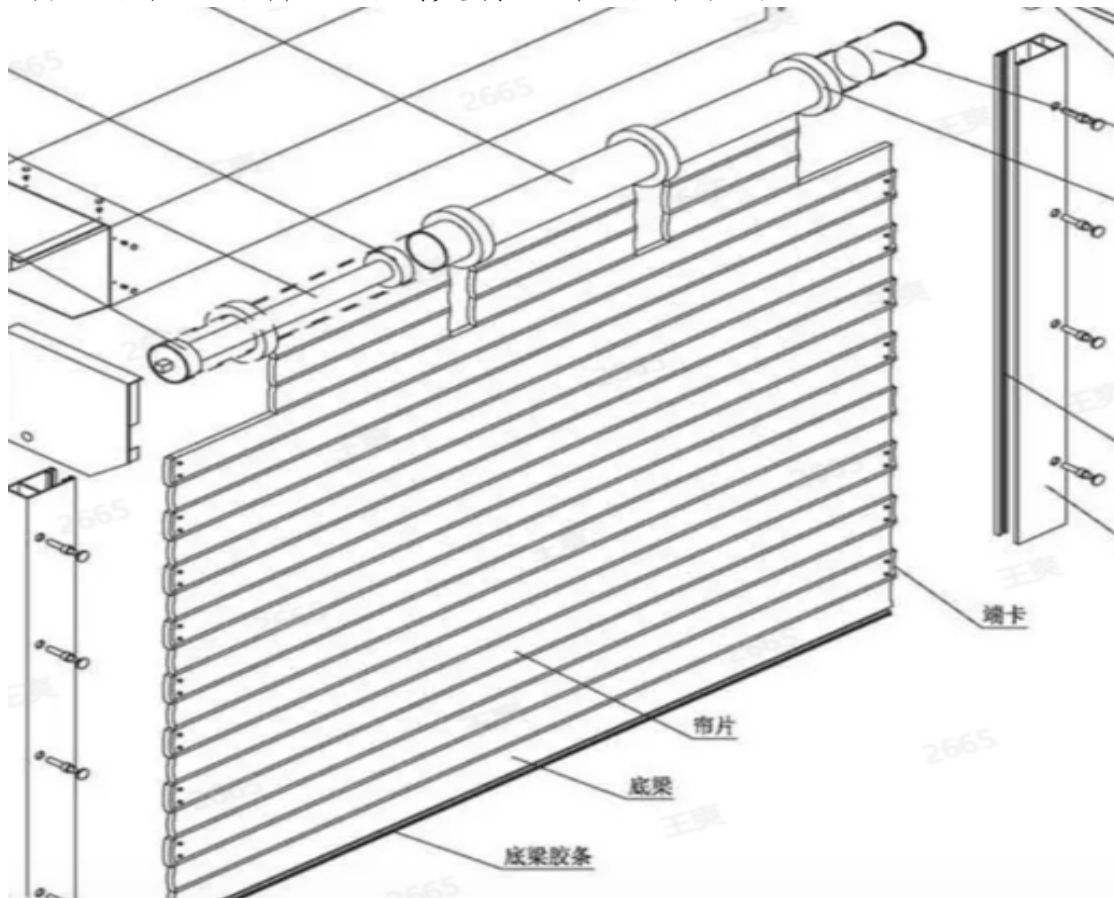
卷帘门安装分为两部分，一部分为固定部分，由立柱和铁皮挡板组成，另一部分为日常活动部分，日常活动部分帘片缠绕在卷轴上，卷轴两端放置在左右两侧的连接墙上，连接墙通过螺栓固定在墙上实现卷帘门的稳定。支座、导轨、卷轴为卷帘门

的关键承重部件，起到支撑卷帘门的作用。

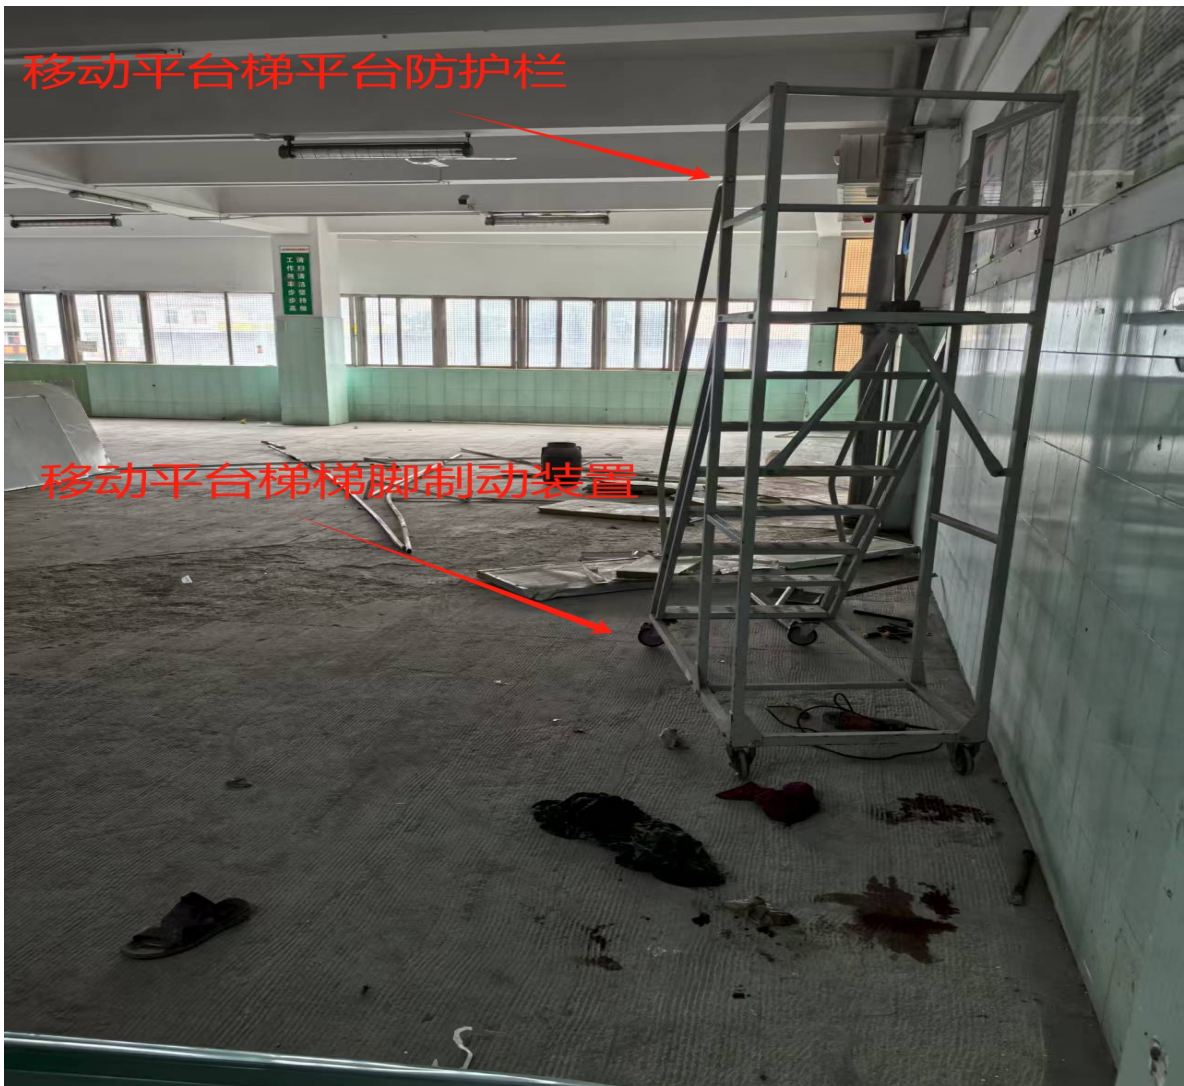
移动平台梯属于深圳市润泰实业发展有限公司，放置在商铺内，主要用于频繁变换工作地点、进行临时性的登高作业使用。移动平台梯由脚轮、脚踏锁止装置、踏板、安全扶手、操作平台、安全门、安全护栏等几部分组成，其中操作平台为作业人员提供一个安全稳固的站立面，使其双手可以自由的进行作业，并方便放置作业工具，防护栏为防止作业人员作业过程中意外从平台上跌落，脚踏锁止装置通常与脚轮配合使用，将脚踏锁止装置踩下后，会锁定脚轮，移动平台梯会固定在某一位置，防止移动平台

梯滑动。经调查，移动平台梯脚踏锁止装置失效。

2. 程某华使用脚踏锁止装置失效的移动平台梯作业，拆除卷帘门过程中，卷帘门掉落碰撞到移动平台梯，移动平台梯受到外力突然向后滑动，由于惯性作用导致程某华脚部随移动平台梯向后运动，上半身保持原来的静止状态前倾，程某华重心不稳翻出移动平台梯护栏坠落地面。

2. 程某华借用移动平台梯前，未检查移动平台梯各部件功能的有效性，未发现移动平台梯脚踏锁止装置失效的事故隐患。

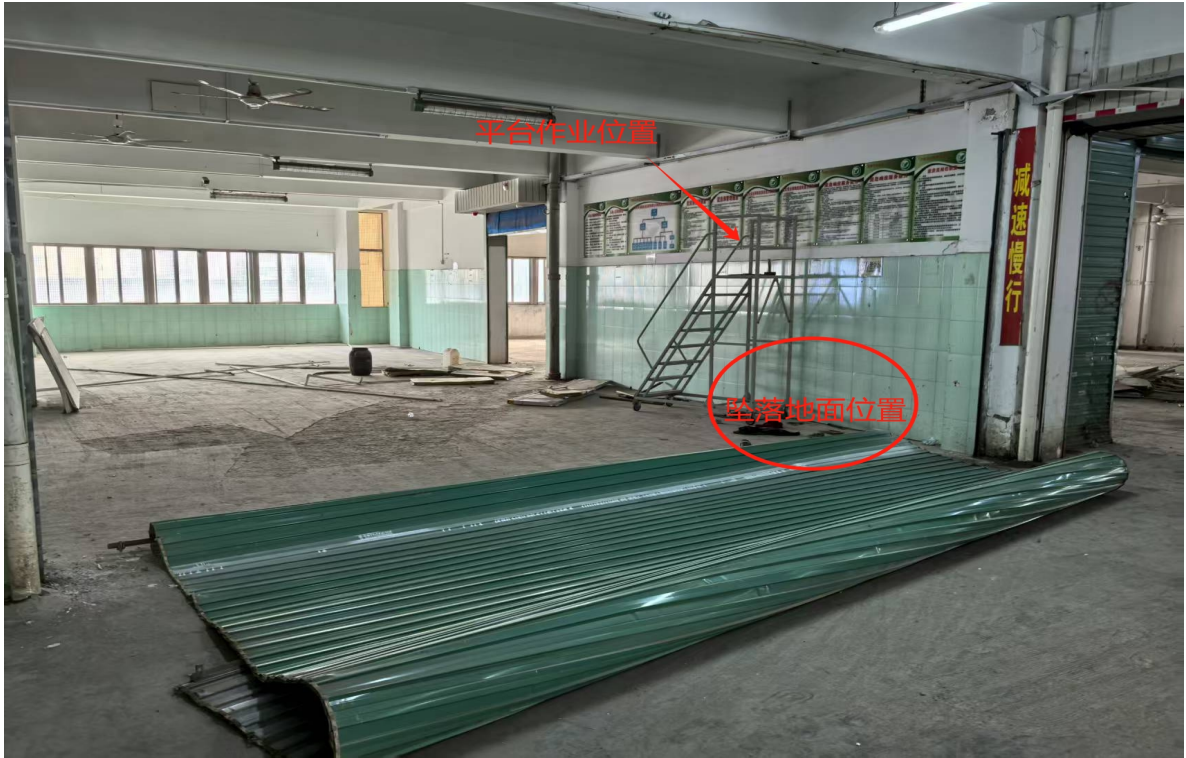
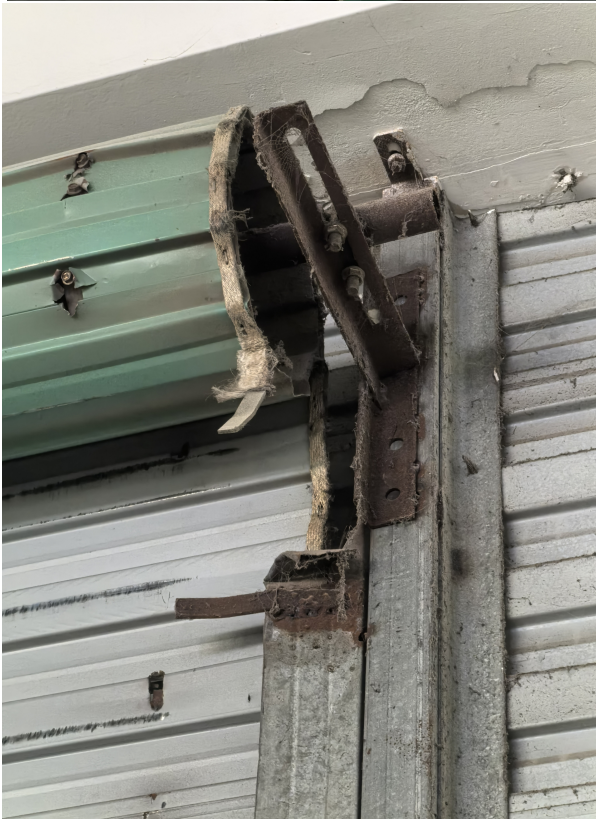
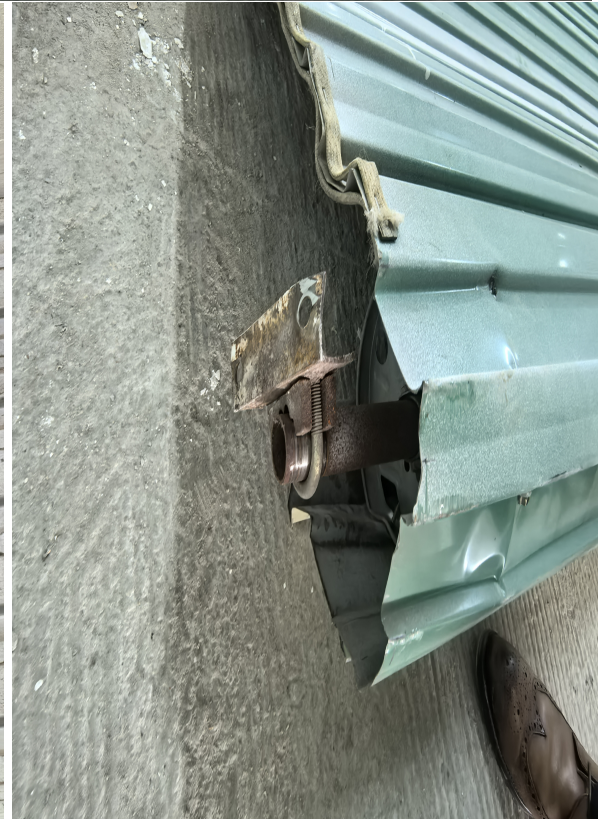
1. 事发位置位于大广综合农贸市场 A 栋 2 楼 A2-43 号商铺，涉事卷帘门已被拆下掉落地面，卷帘门帘面材质为彩钢板，宽约 5.8m，高约 3.5m，重约 83kg，帘面顶部缠绕在一根金属卷轴上，金属卷轴两端通过螺栓固定在连墙支座上，连墙支座与墙面的螺栓已被角磨机切断破坏。

程某华站在移动平台梯上拆除卷帘门作业过程中，使用角磨机将导轨和固定连墙支座的螺栓割断，破坏了卷帘门的承重部件，卷帘门失去支撑掉落，掉落过程中卷帘门碰撞到脚踏锁止装置失效的移动平台梯，移动平台梯向后滑动，站在操作平台上作业的程某华上半身前倾翻出防护栏坠落地面。

1. 程某华拆除卷帘门工序错误，拆除卷帘门过程中，破坏了卷帘门的承重构件，卷帘门失去支撑掉落。

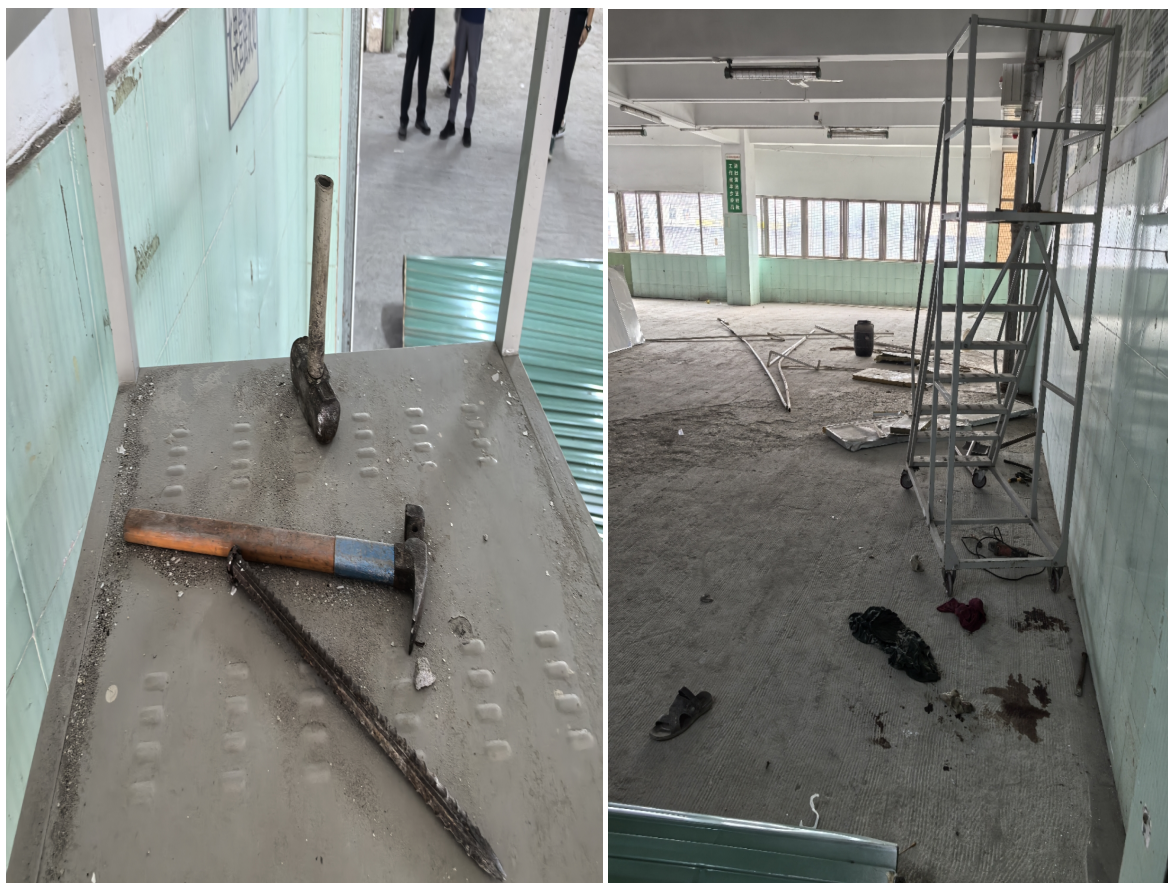
2. 事发位置移动平台梯高约 2.5m，平台防护栏高约 0.7m，操作平台上摆放着作业工具铁锤、铁锹。

3. 事发位置地面可见血迹，散落劳保手套、拖鞋、角磨机，商铺门口地面堆放部分帘面铁皮和卷帘门导轨。
