# 龙岗园山西坑社区“9·21”一般物体打击 死亡事故调查报告

2025年9月21日9时6分许，位于深圳市龙岗区园山街道西坑社区的浩捷建材制品（深圳）有限公司发生一起物体打击事故，造成1人死亡，直接经济损失148万元。

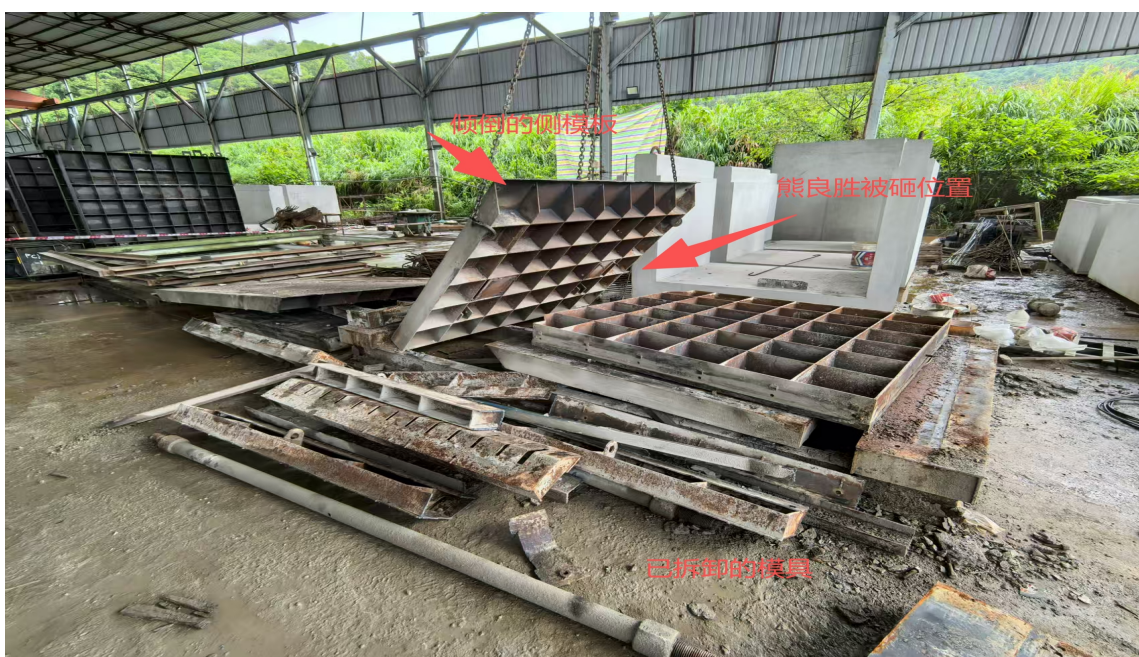
图 1 事发现场图片

2025年9月21日7时50分许，熊某胜到达浩捷建材制品（深圳）有限公司厂区继续拆解焊切模具，熊某胜使用焊炬枪切割模具的部件，然后借用浩捷建材制品（深圳）有限公司电动扳手将连接模具各部件的螺栓拆下。9时6分许，熊某胜拆解模具侧模板过程中，模具侧模1块铁板倾倒将熊某胜挤压在铁板与底模之间。（见图1）

熊某胜在拆解焊切模具作业过程中，未采取防倾倒措施，将侧模与底模连接的紧固件螺栓拆下，侧模铁板失去约束力倾倒。

（一）谢某强要深刻吸取事故教训，正确认识合法经营和安全生产工作的重要性。一要立即停止违法经营行为，注册取得营业执照和备案后依法依规进行生产经营活动。二要积极主动学习相关的法律法规，明晰应履行的安全管理职责和法律后果。三要根据经营特点，结合安全管理现状拿出行之有效的办法，确保安全生产主体责任的落实。四要确保持有有效证件的人员进行特种作业。

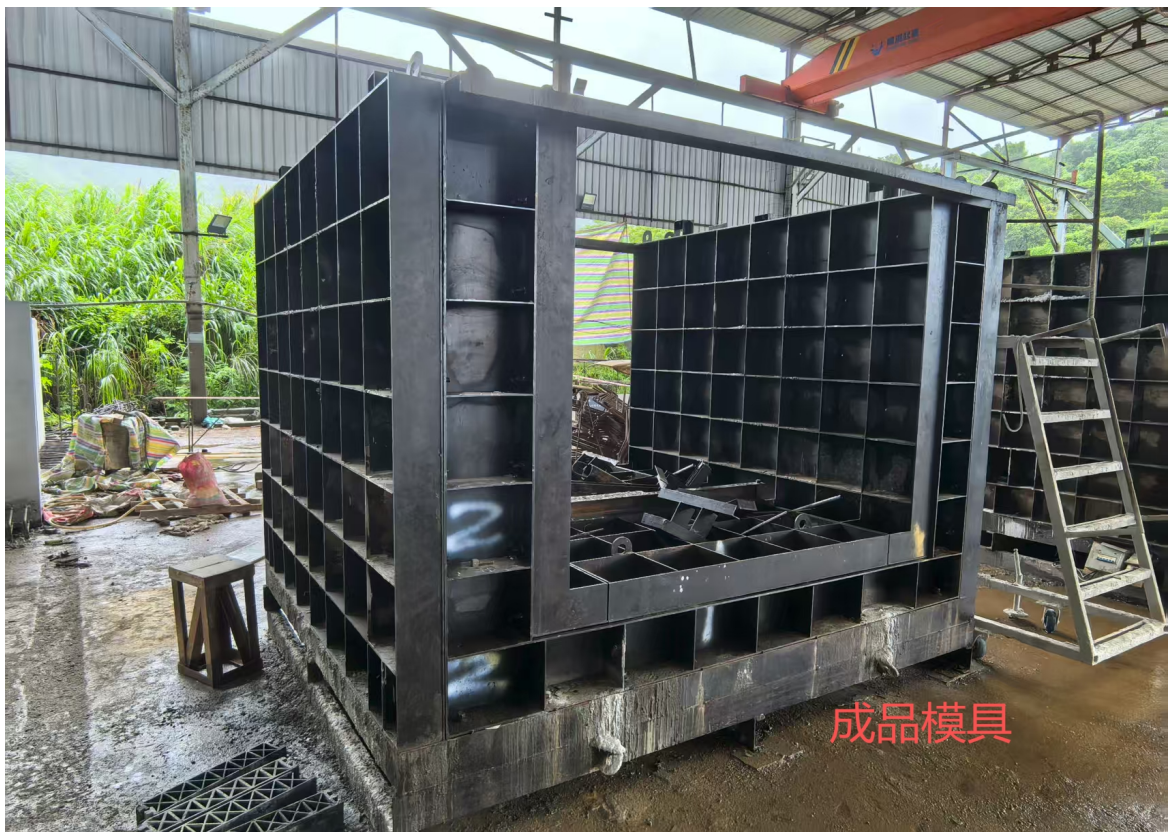
图2 成品模具图

涉事模具为通风渠预制件钢模，模具材质为铁质，呈凹字形，由侧模、底模、加强肋、吊装件、紧固件等组成，其中模具的侧模由4块铁板组成，每2块铁板合并成一块侧模板，通过焊接和螺栓紧固的方式固定在底模板上。模具重约2500kg，单块铁板长约1.97m，宽约0.15m，高约1.75m，单块铁板重约300kg。（见图2）

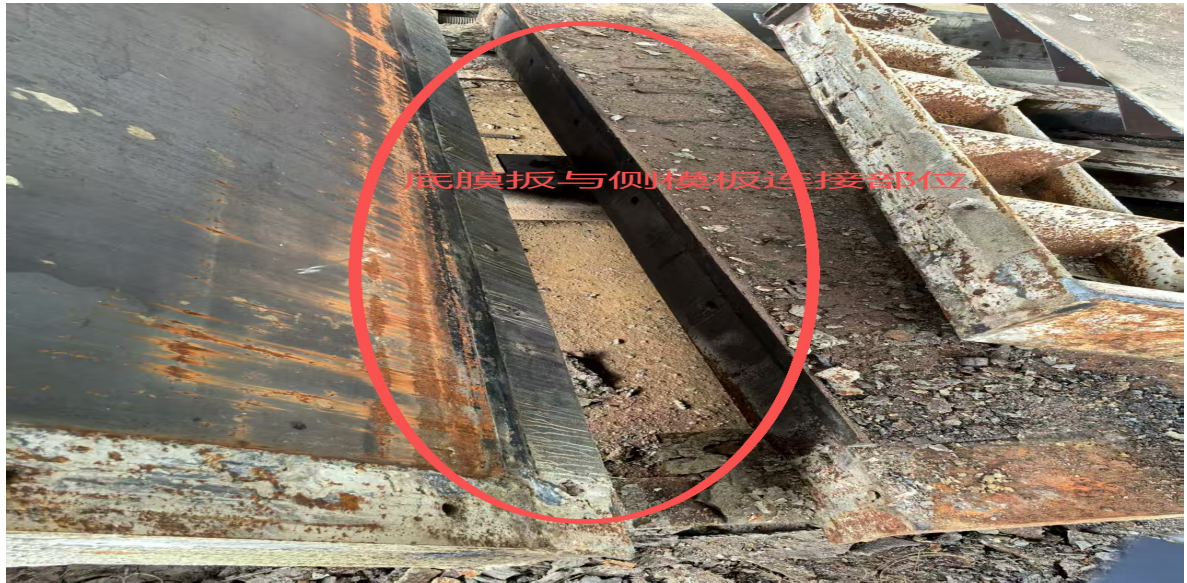
1. 涉事模具两侧的加强肋、4块侧模铁板、紧固件已拆解焊切，侧模与底模的紧固螺栓已拆除，2块侧模铁板倒放在底模上，1块侧模铁板被行吊吊起，地面堆放着已拆卸的模具部件和1块

侧模铁板。（见图 3）

图 3 侧模与底模的紧固螺栓已拆除

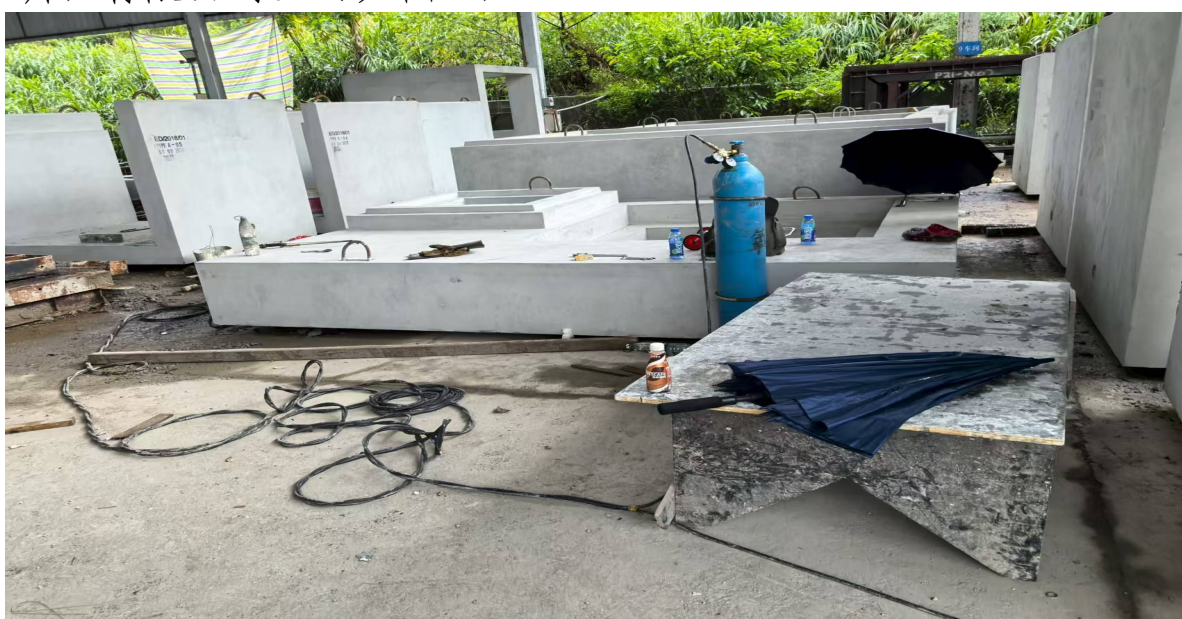
2. 拆解焊切模具作业区域的地面放置1瓶氧气瓶和1瓶乙炔瓶，氧气瓶和乙炔瓶通过气管连接到焊炬枪，焊炬枪、扳手、劳保手套、工具袋放置在已生产的预制件上。经调查，谢某强和浩捷建材制品（深圳）有限公司约定，拆解焊切模具时使用的氧气和乙炔气按照实际用量由谢某强支付费用给浩捷建材制品（深圳）有限公司。（见图4）

图4 拆解焊切模具的作业工具
