龙岗宝龙鸿永利工业园“11·7” 一般坍塌死亡事故调查报告

2025年11月7日18时30分许，龙岗区宝龙街道鸿永利工业园F栋102厂房发生一起坍塌事故，造成1人死亡，直接经济损失186万元。

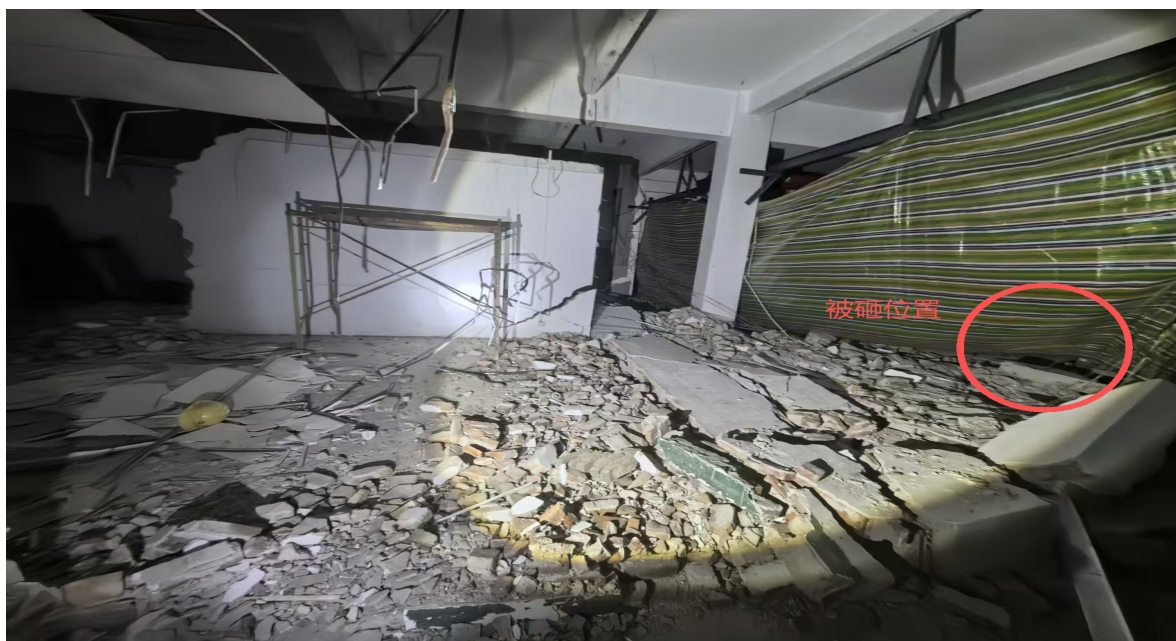
图 1 事故现场图片

14时30分许，李某祥午休后返回拆除隔墙现场等待消防演练结束继续拆除隔墙。16时许，李某祥将办公区域与生产区域的另一面隔墙上部产生裂缝的墙体拆除，仅留隔墙下部待拆。17时许，张某练驾驶粤B2R21C货车到场清运拆除隔墙产生的建筑垃圾，李某祥独自一人将建筑垃圾装车。18时30分许，李某祥将垃圾清运车装满建筑垃圾后准备下班，同时通知张某练将垃圾清运车开走，张某练觉得垃圾清运车未装满，便独自一人到办公区域与生产区域未拆除完毕的隔墙旁拣取建筑垃圾，在此过程中

未拆除完毕的隔墙突然整体倒塌砸中张某练，将张某练挤压至地面。（见图 1）

张某练冒险进入拆除作业危险区域危墙附近拣取建筑垃圾，由于危墙整体性被破坏，稳定性较差，导致危墙突然整体倒塌砸中张某练。

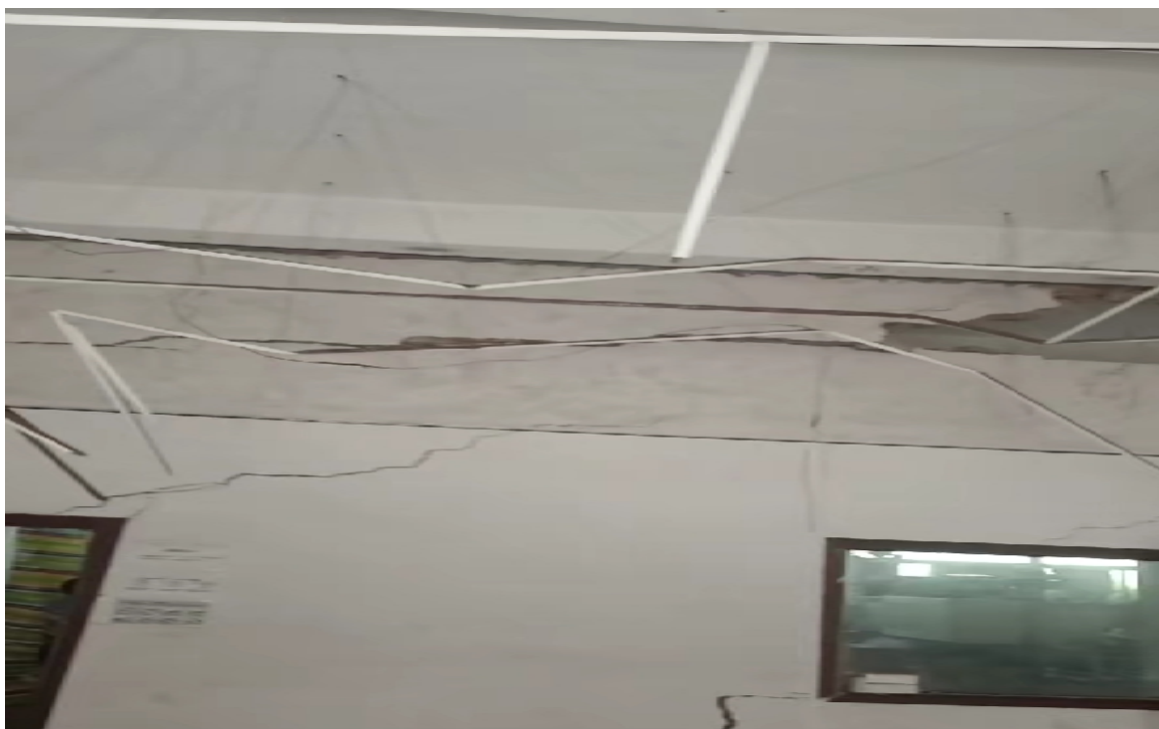
图 2 开工前隔墙开裂情况

鸿永利工业园 F 栋 102 厂房面积约 500 m²，为框架结构，分隔为生产区域和办公区域。经调查，根据开工前拍摄的视频内容显示，鸿永利工业园 F 栋 102 厂房办公区域的隔墙墙体存有斜向、纵向、水平大小不一的贯穿性裂缝。（见图 2）

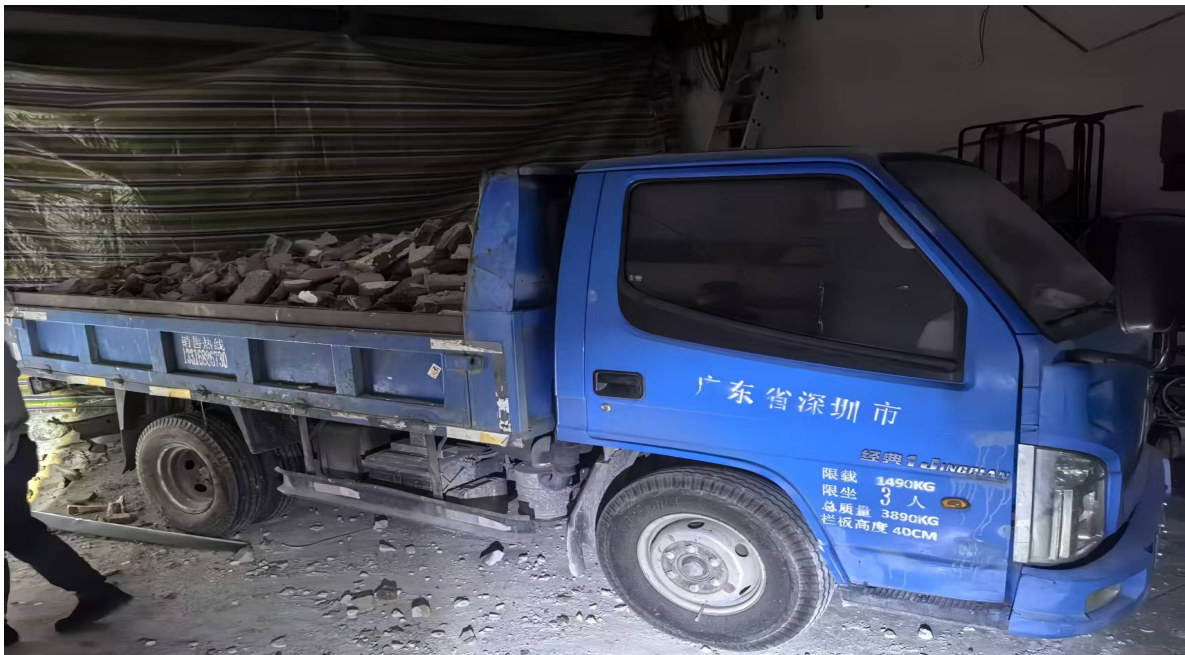
1. 事发地点位于龙岗区宝龙街道鸿永利工业园 F 栋 102 厂房办公区域，办公区域与鸿永利工业园 F 栋入口位置停放 1 台建筑垃圾清运车，建筑垃圾清运车车厢内可见大量的拆除隔墙产生的建筑垃圾。（见图 3）

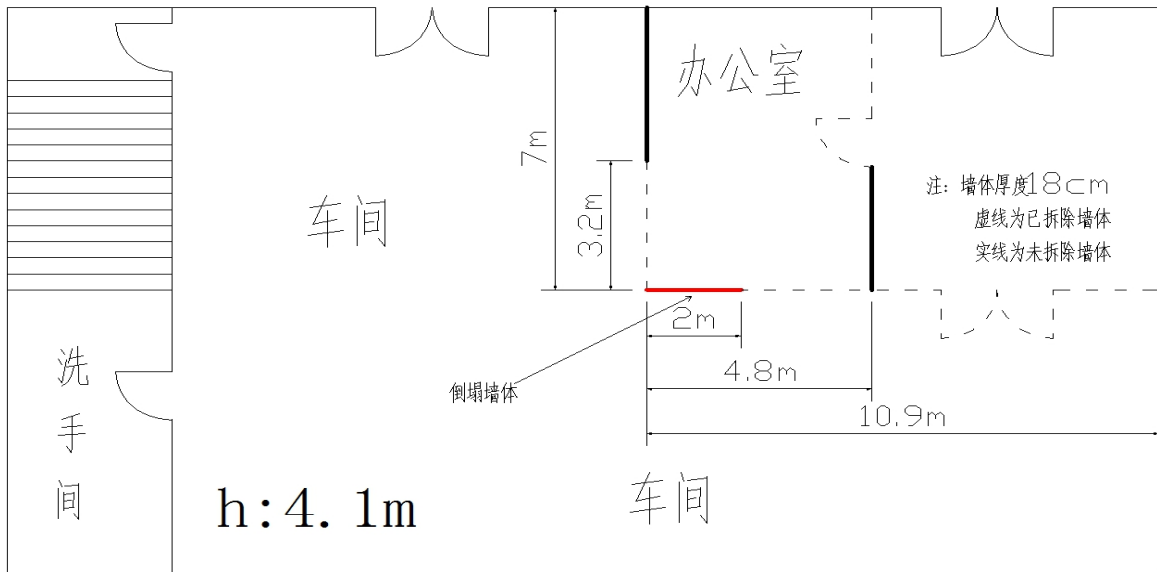
图 4 隔墙拆除平面图

2. 鸿永利工业园 F 栋 102 厂房办公区域与 F 栋厂房入口处的隔墙已拆除一半，办公区域入口位置隔墙上部已拆除，办公区域与生产区域两面间隔墙已拆除。（见图 4）

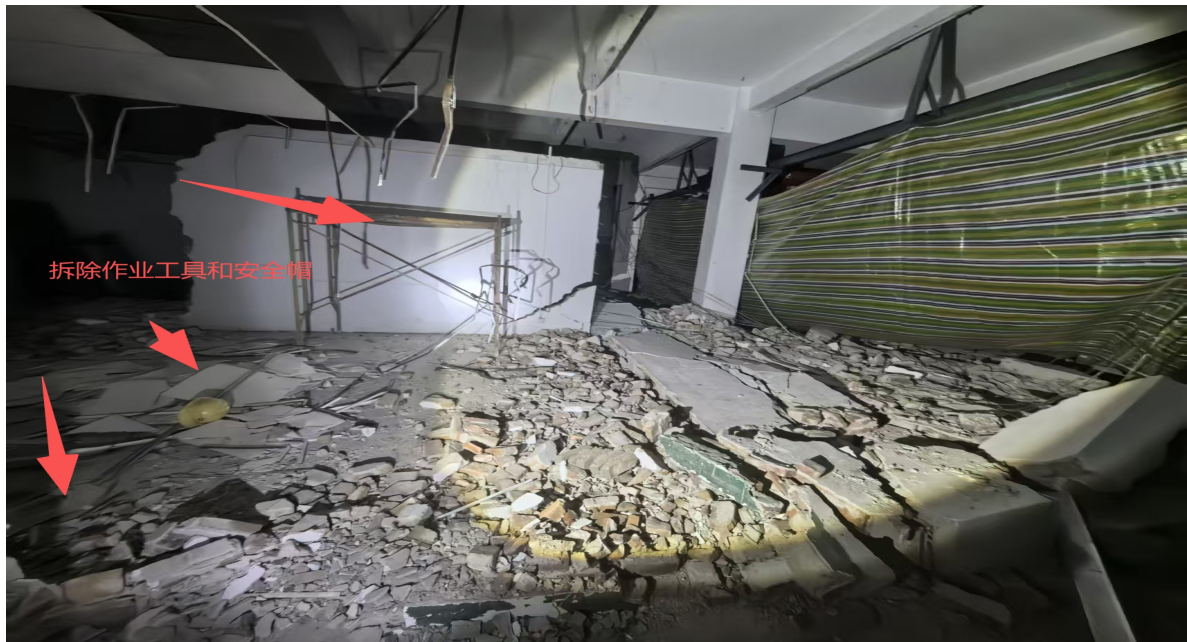
图 5 现场拆除作业工具

3. 现场拆除作业可见门式操作平台、安全帽、锤子等作业工具，拆除作业现场未设置硬质封闭围挡及安全警示标志。（见图 5）

一是拆除作业不规范，未按要求在拆除作业现场设置硬质封闭围挡及安全警示标志，非拆除作业人员进入拆除作业场所内的危墙附近拣取建筑垃圾。二是未对拆除物的稳定状态进行监测，未发现涉事隔墙倒塌风险。三是未制定拆除隔墙施工方案。四是拆除工程的承揽者不具备从事拆除工程相应的安全生产知识和管理能力。五是拆除工程的承揽者未配备专职安全管理人员对拆除作业现场进行监督指导和风险管控。六是发包方法治意识淡薄，未与承包人签订《安全管理协议》或在合同中约定各自的安全管理职责。
