# 龙岗横岗大运 AI 小镇项目提升改造工程“4·6” 一般高处坠落死亡事故调查报告

2025 年 4 月 6 日 16 时 59 分许，龙岗区横岗街道 288 工业区大运 AI 小镇项目提升改造工程 D20 栋厂房 2 楼发生一起高处坠落事故，造成 1 人死亡，直接经济损失 170.77 万元。

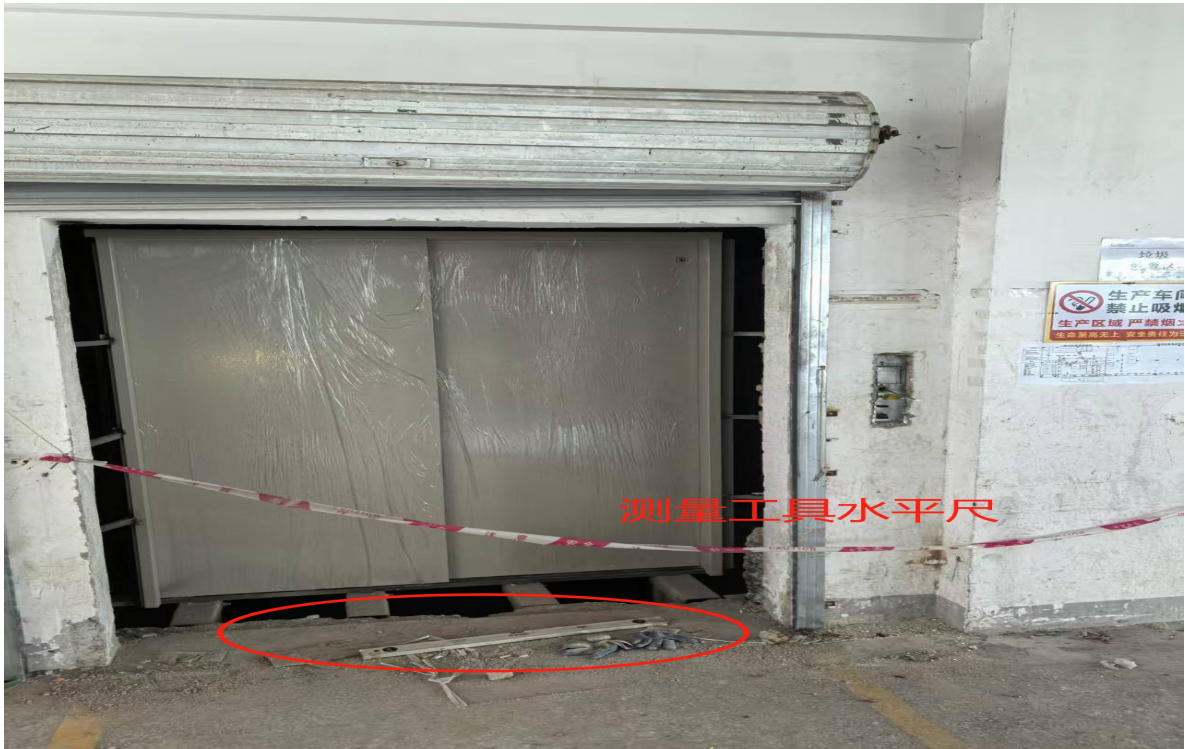
2.大运 AI 小镇 D20 栋 2 楼电梯出入口卷帘门闭合，电梯层门关闭，2 楼电梯出入口位置地面可见一把水平尺。

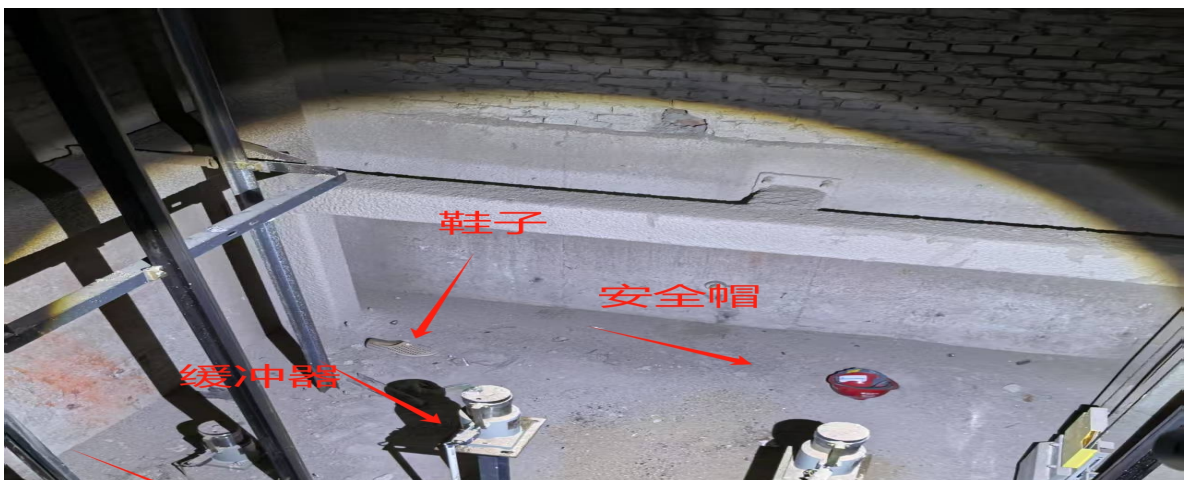
3.大运 AI 小镇 D20 栋电梯井底坑可见电梯缓冲器，底坑地面有血迹、鞋子、安全帽、电梯层门钥匙。经现场测量，坠落高度约 6.3m。

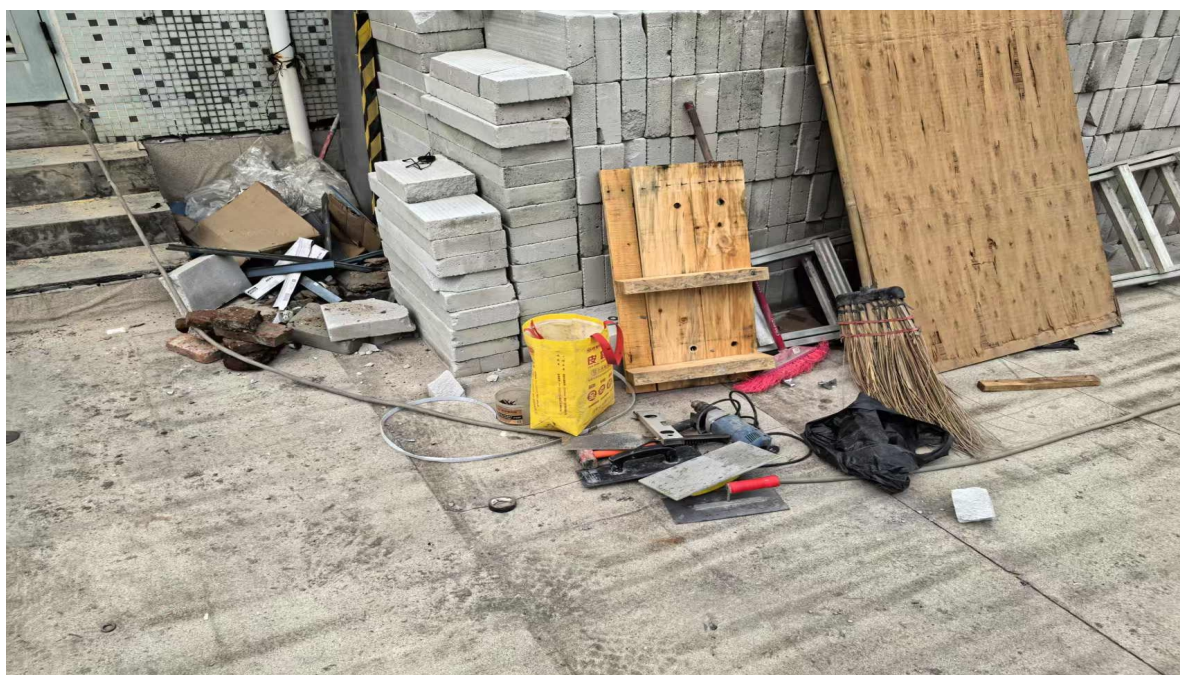
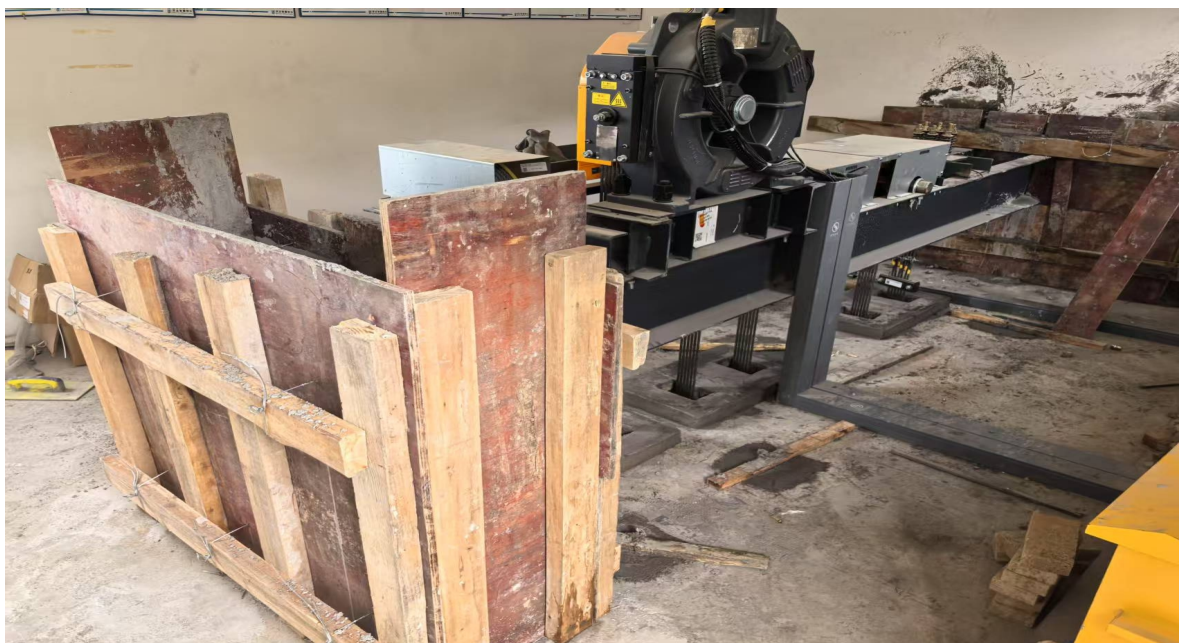
4.大运 AI 小镇 D20 栋屋顶靠近电梯机房位置地面堆放轻质砖、模板、铝合金梯、作业工具。电梯机房内地面有 3 个使用的灰桶、冲击钻、角磨机等作业工具，电梯主机前后有浇筑完毕未拆模的承重墩，电梯主机下方可见新砌筑的挡水台和修补的洞口。
