# 龙岗吉华深圳市望达装饰工程有限公司 “7·3”一般触电死亡事故调查报告

2025年7月3日17时16分许，位于龙岗区吉华街道三联社区松园新村广深铁路沿线闲置地发生一起触电事故，造成1人死亡，直接经济损失106万元。

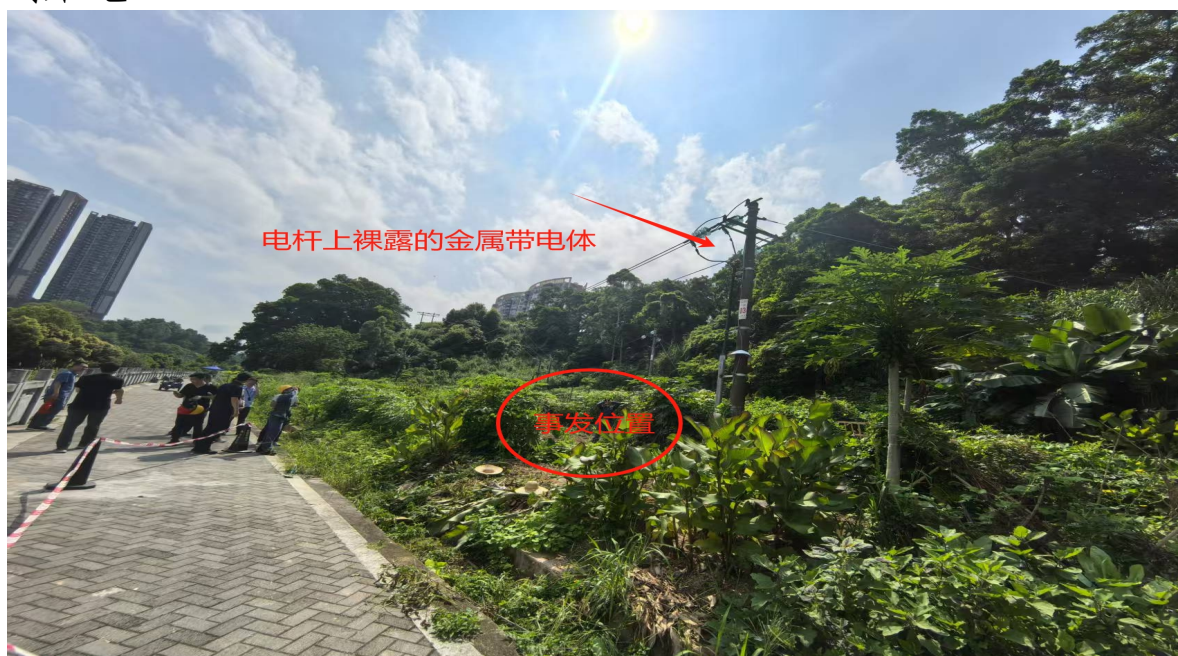
17时16分许，蓝某福在收拾电焊机线准备收工下班，突然听到陈某军大喊一声，看到陈某军向菜地方向跑过去，蓝某福随即也跑向菜地，发现刘某东躺在电线杆下面的菜地上，面部朝上，人已经昏迷，旁边还有两条金属方通，随后向某飞、卫某声也跑到菜地。

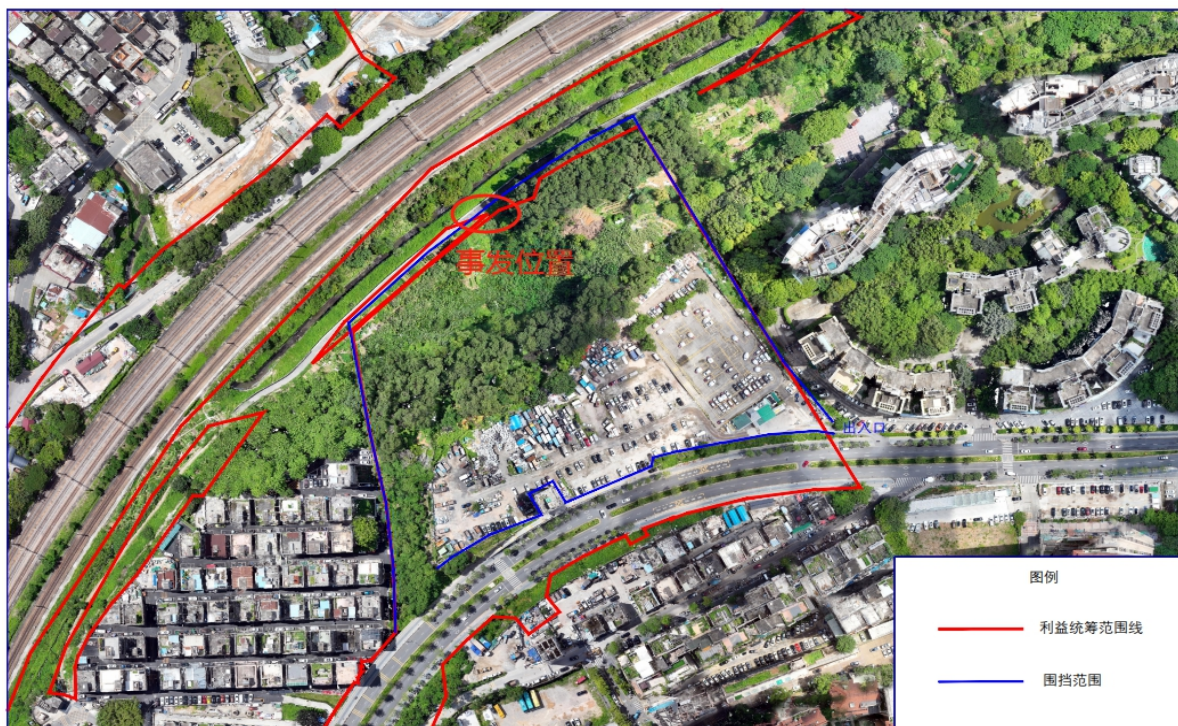
事故发生在塘径水松园新村段碧道旁空地，该地区现状为撂荒地，北面为塘径水及广深铁路，南面为荒坡，荒坡地部分为菜园，荒坡设置有广深铁路深圳供电段管辖的电力架空线路，围挡计划将碧道与荒地隔离。通向该地块的入口为塘园新村一段非铺装泥土路（非正规路径），土地权属单位为深圳市松源头股份合作公司，无物业管理单位，系三联土地利益统筹项目用地。

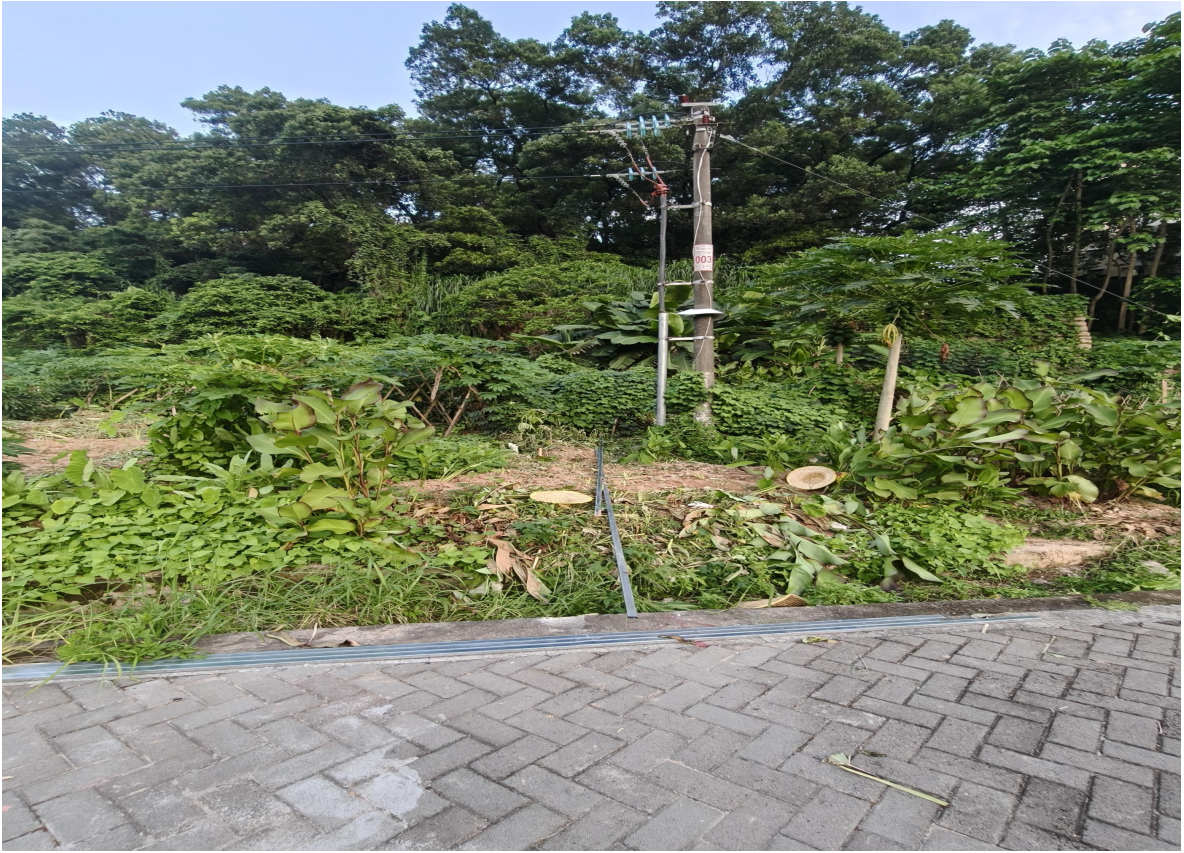
事发旁的电杆为平湖南至深圳东贯通 3#杆，立于菜地内，建于 1995 年，杆体设置安全警示标识，电杆类型为电缆终端杆，杆上装有电缆头、避雷器、耐张线夹、横担、悬式瓷瓶，架空线采用 JKLGYJ-10kV/70m m<sup>2</sup> 绝缘导线，电杆上裸露带电部分有电缆头线夹、耐张线夹及其引线。绝缘导线距离地面 7m，裸露设备线夹距离地面 6.5m。

根据现场调查，涉事电杆带电金属距地面 6.5m，事发时刘某东手拿 6m 长的金属方通途经菜地里的电杆，6m 长的金属方通加上金属方通离地距离大于 6.5m 带电金属的高度，金属方通触碰到电杆带电金属，电流经金属方通传导至刘某东手部后触电。

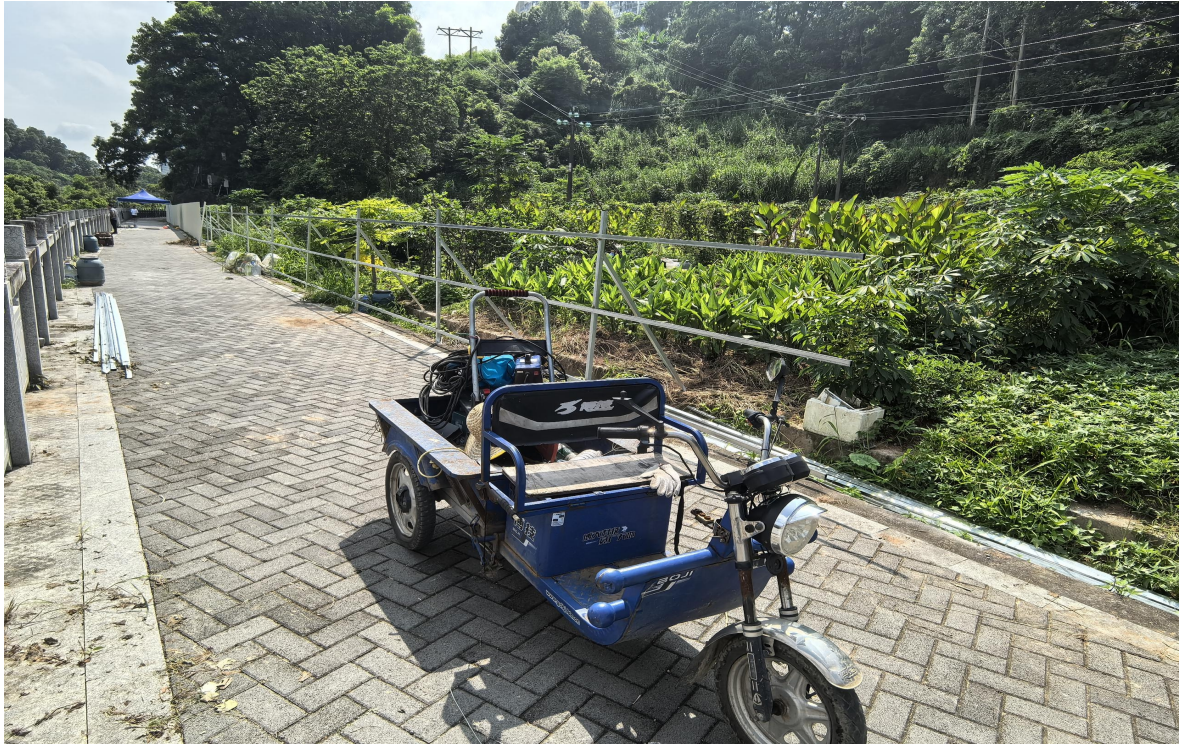
1. 事发位置已安装完毕的围挡长度约 30m，部分围挡龙骨搭设未完成，未搭设完成的龙骨距离事发 3#电杆约 15m，电杆下地面有 2 根金属方通（每根约 6m）。

2. 碧道和碧道排水沟堆放着多根金属方通，碧道路面设置一顶遮阳棚，遮阳棚内地面摆放着切割后的角铁。

3. 碧道路面停放一台电动三轮车，电动三轮车车厢内放置电焊机、拖线排等作业工具。
