# 龙岗南湾乾成数创文化园一期5栋“7·16” 一般触电死亡事故调查报告

2025年7月16日13时35分许，龙岗区南湾街道乾成数创文化园5栋项目地下室负3层发生一起一般触电事故，造成1人死亡，直接经济损失190万元。

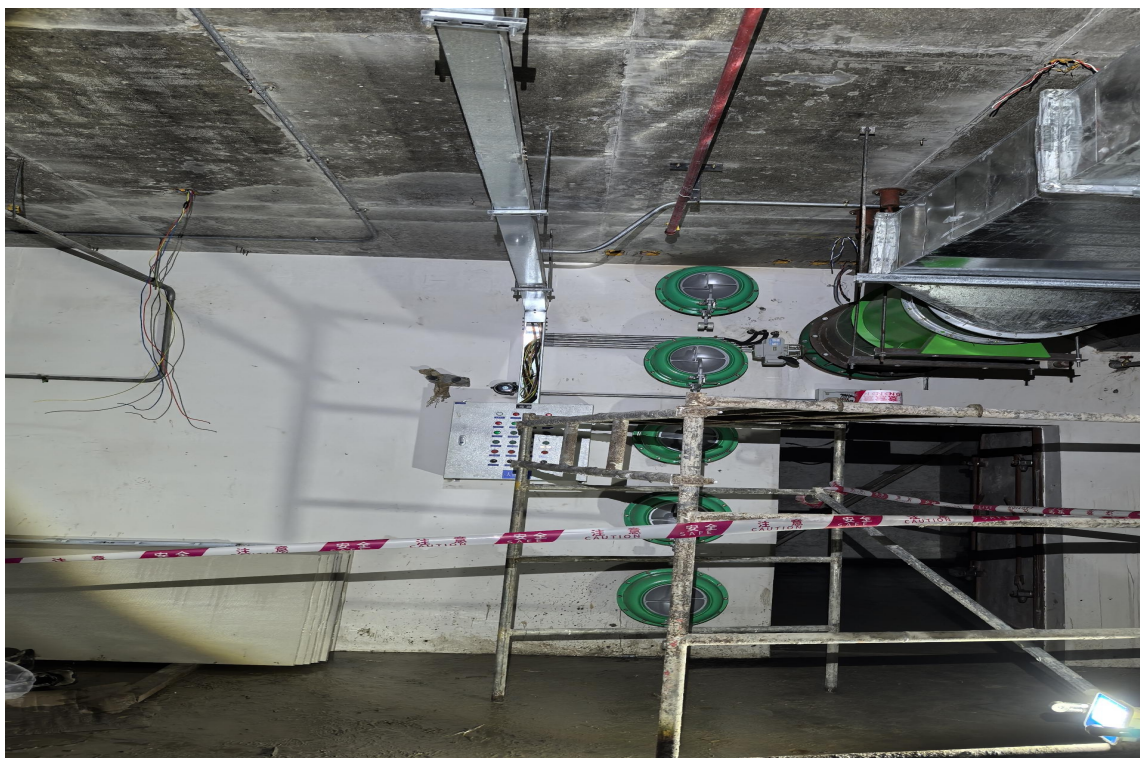
13时35分许，梁某生站在5栋2单元负3层人防出入口位置的门式脚手架上连接灯具电源线过程中，组装灯具的古某强听到梁某生“啊”的一声，但古某强并未理会。过了一会儿，古某强找梁某生说话，梁某生无回应，古某强便看向梁某生，发现梁某生平躺在门式脚手架上。

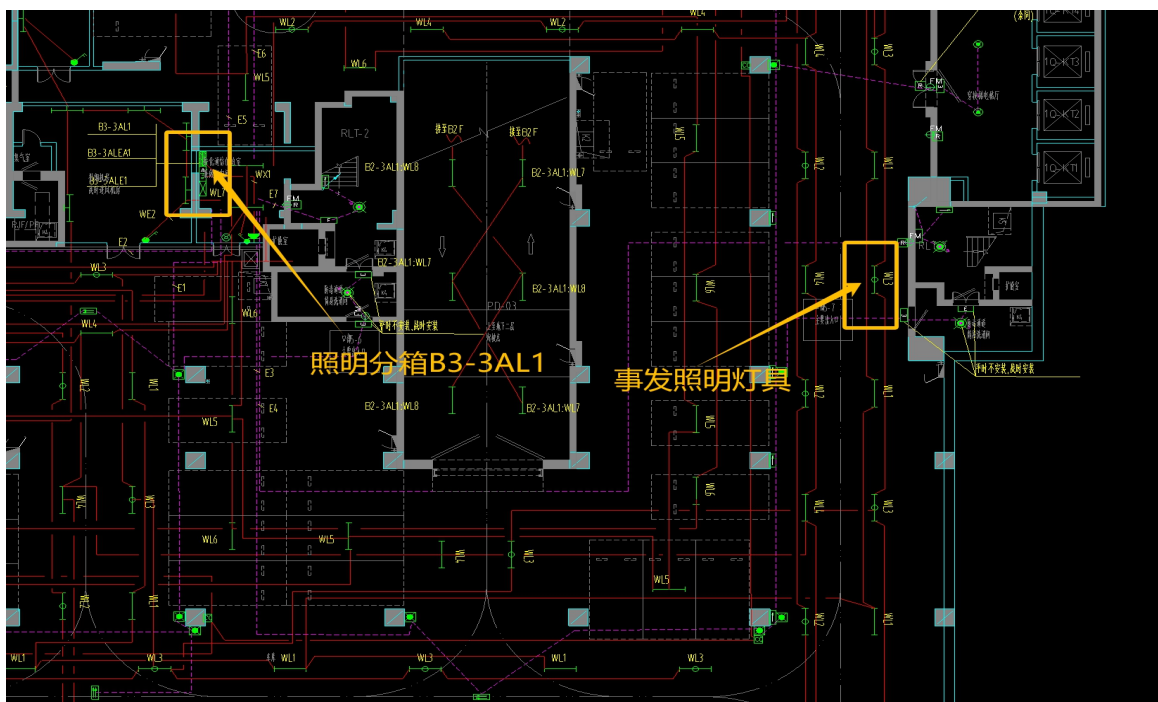
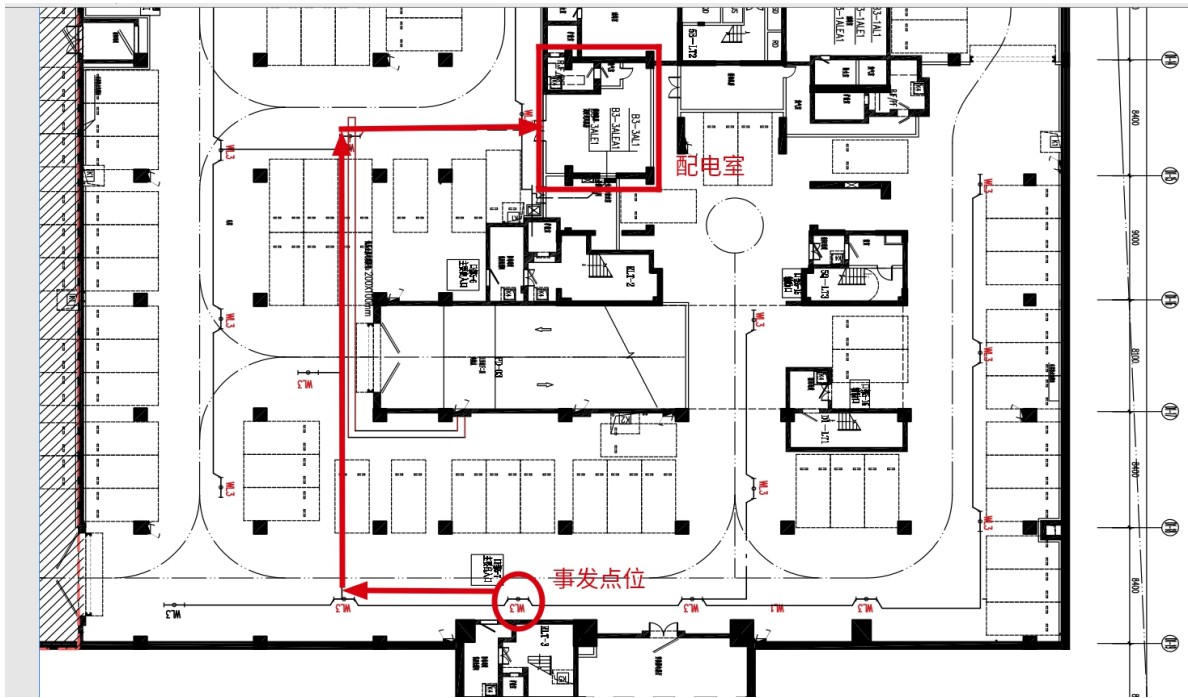
车道照明线路共 6 组线路，计划从 B3-3AL1 号照明配电箱引出，涉事车道照明线路为 WL3 组车道照明线路。

事发照明线路路由为：2#商业办公专变配电房（位于1-1单元负一层，配电柜双电源编号2-2AA07-3、2-2AE02-3）→地下室负三层照明配电总箱为B3-3ZMAT1（位于3轴防化通信值班室兼做配电间内）→照明分箱B3-3AL1（位于15轴防化通信值班室兼做配电间内）→照明WL3回路照明灯具，（位于18轴人防楼梯出口，事发灯具为WL3回路倒数第6盏，该回路总计16盏灯具。

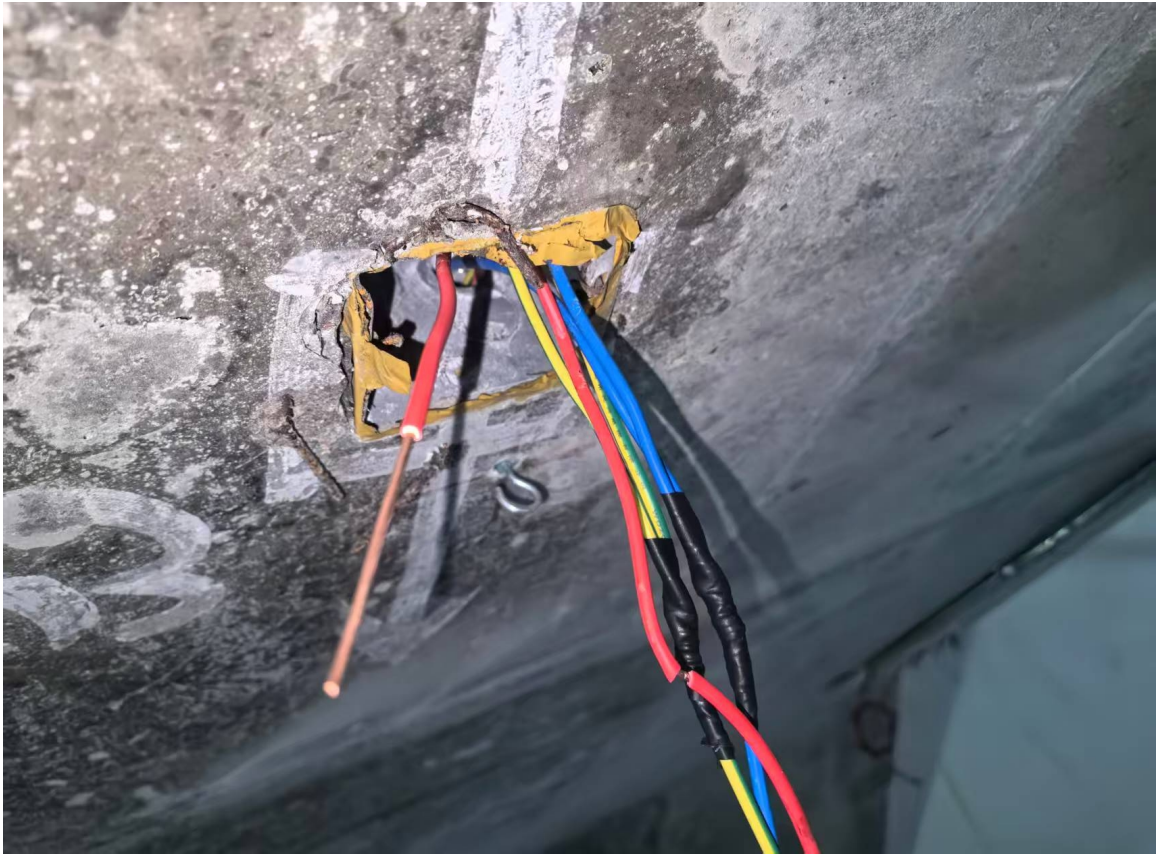
2. WL3 组车道照明灯具已连接安装 5 盏灯具，第 6 盏灯具未安装，处于接线状态，灯具出线口位置地面摆放门式脚手架，门式脚手架脚手板上散落着电源线的绝缘胶皮，灯具出线口内垂下 6 条电源线，2 条绿黄相间电源线，2 条蓝色电源线，2 条红色电源线，其中 1 条红色电源线一端铜芯裸露，另 1 条红色电源线中间部位绝缘层破坏铜芯裸露。

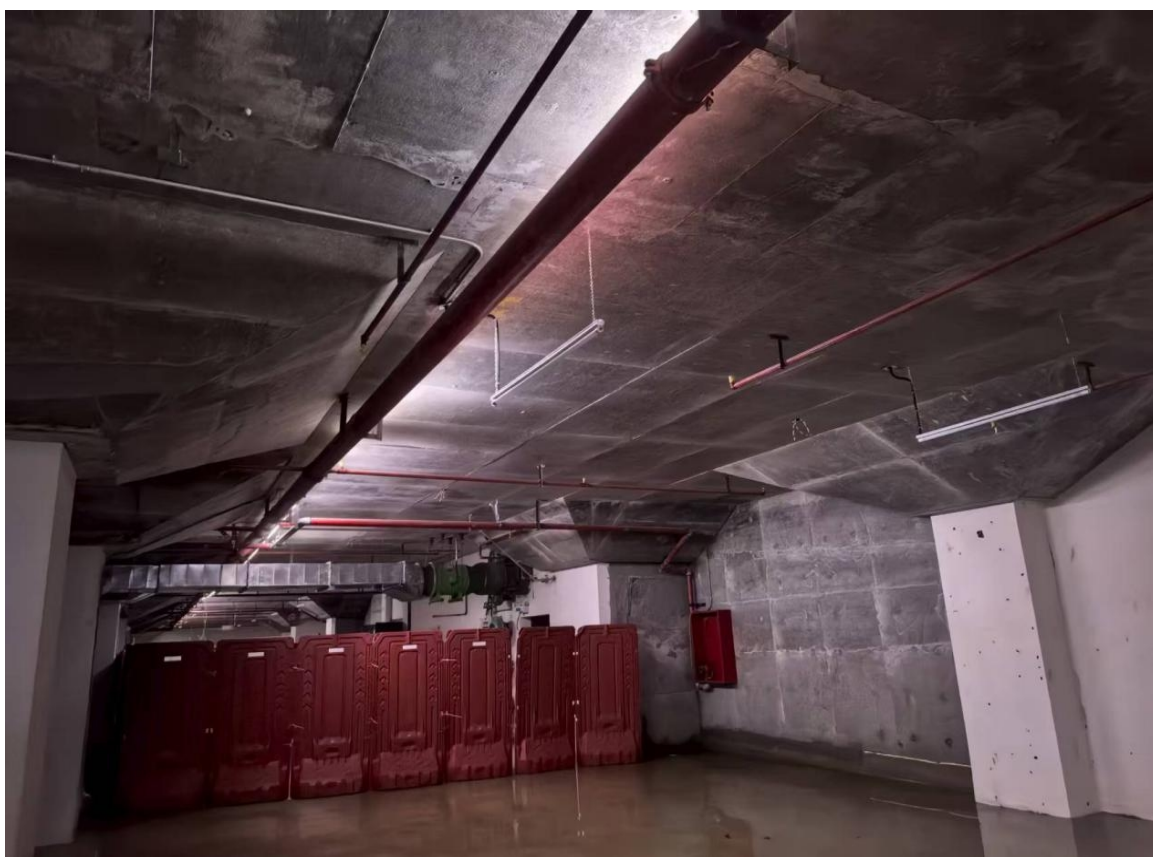
电工作业面在顶部楼板处进行照明灯接驳线工作，现场的零线和地线已经接驳完成并做好绝缘包扎防护，前端火线（电源进线侧）铜芯裸露，灯的火线中间绝缘层已经拨开在进行接驳线路工作。

事故点后端线路检测未带危险电压，后端线路拆除后未发现有其他电源接入，线路中间无接驳点；事故点前端线路发现处于接线状态，可以传导电源到事故点。

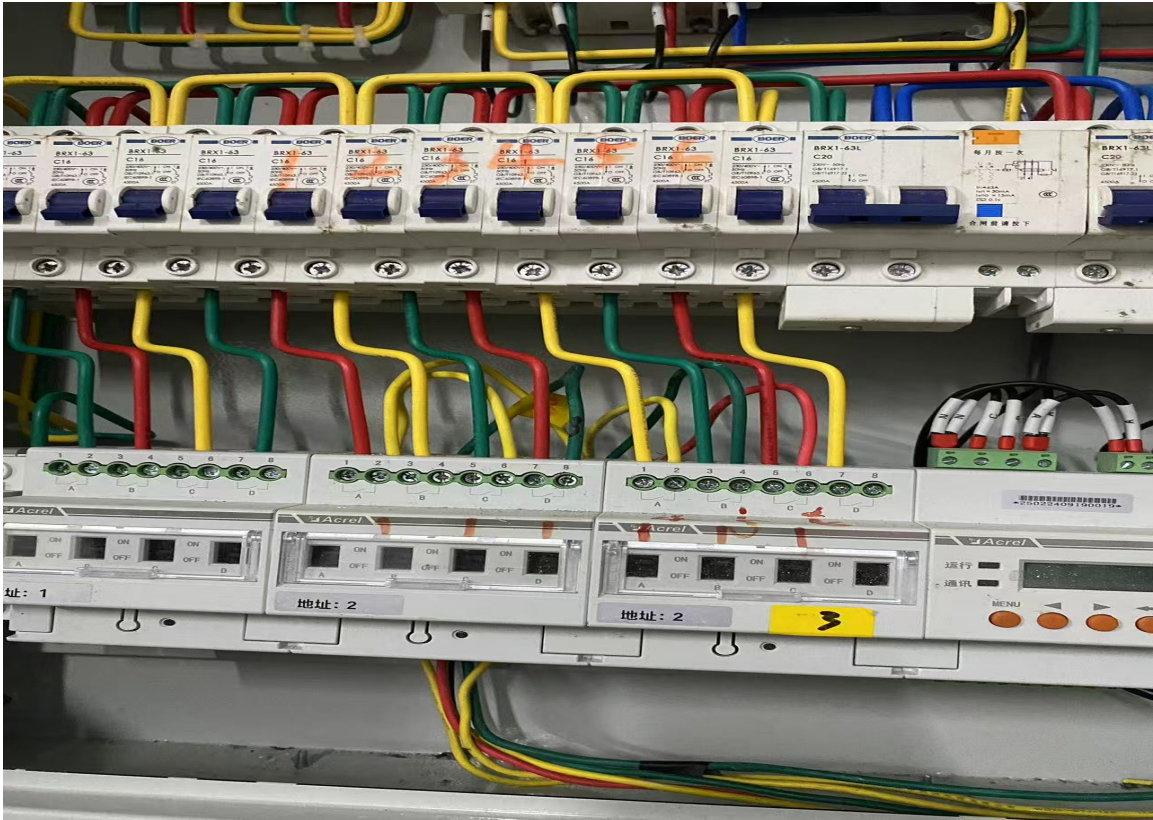
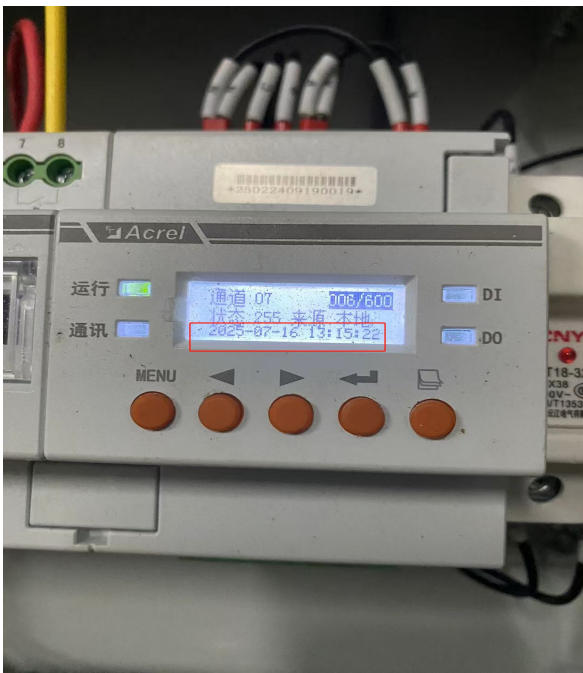
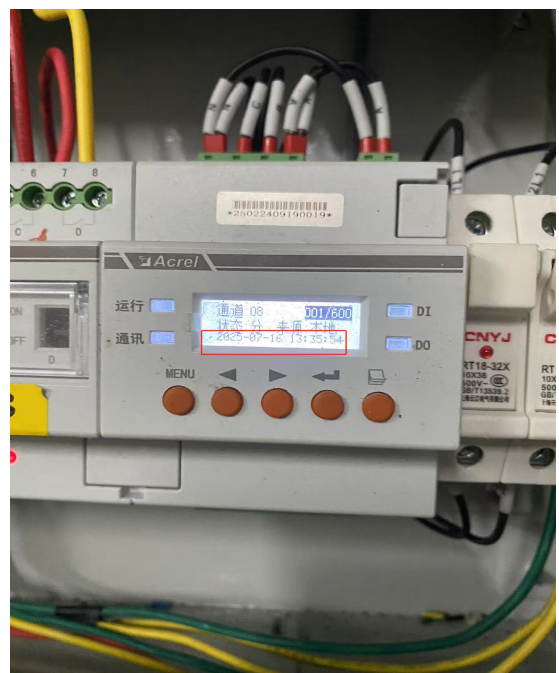
车道照明灯控制开关共有 6 路照明回路，均为单极空气开关，车道照明灯进线侧电源接头已连接至计时器出线侧。

经调取计时器后台系统发现，计时器后台记录显示：2025

年7月16日13时15分22秒，存在有通电合闸记录；13时35分54秒，存在有断电分闸记录。

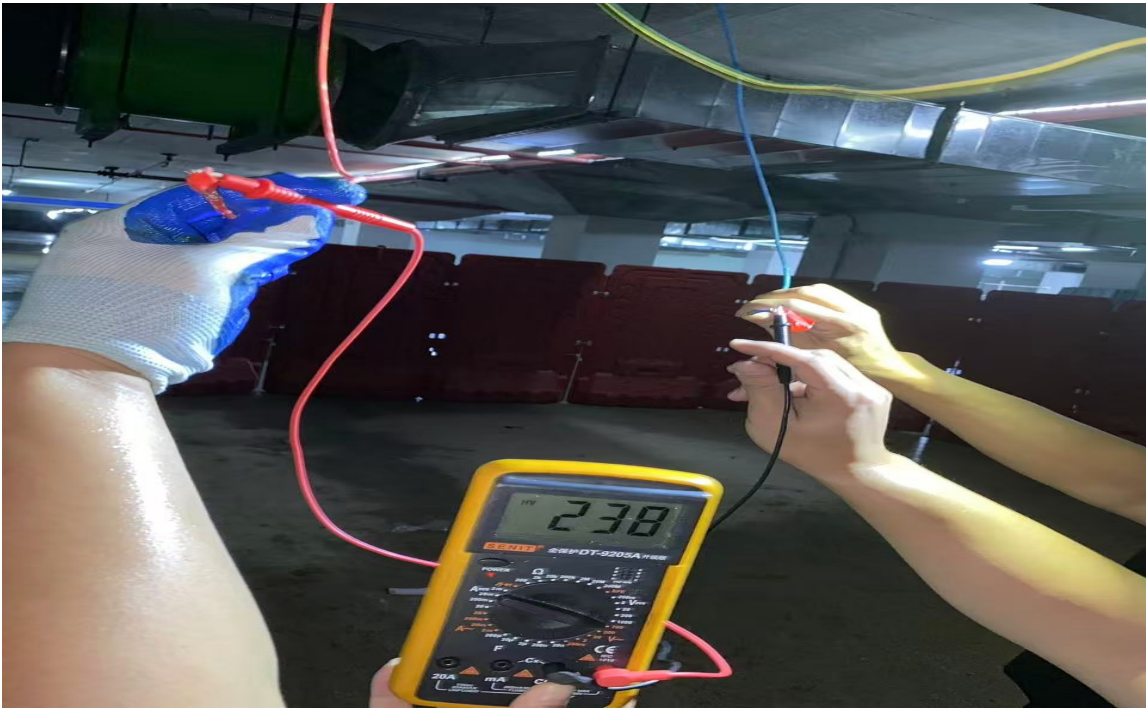
在照明控制箱将停车场车道照明线路通电后，采用数字万用表电压档测试，发现火线带有 238V 危险电压。

结论：2025 年 7 月 16 日 13 时 15 分至 13 时 35 分，WL3 组车道照明线路处于通电状态，梁某生作业过程中接触到带电的火线，会与金属导体形成导电回路，导致触电亡人事故的发生。
