# 龙岗平湖辅城坳社区塘龙路 11-1 号厂房 “7·22”一般高处坠落死亡事故调查报告

2025 年 7 月 22 日 23 时 4 分许，位于深圳市龙岗区平湖街道辅城坳社区塘龙路 11-1 号厂房 4 楼发生一起高处坠落事故，造成 1 人死亡，直接经济损失 120 万元。

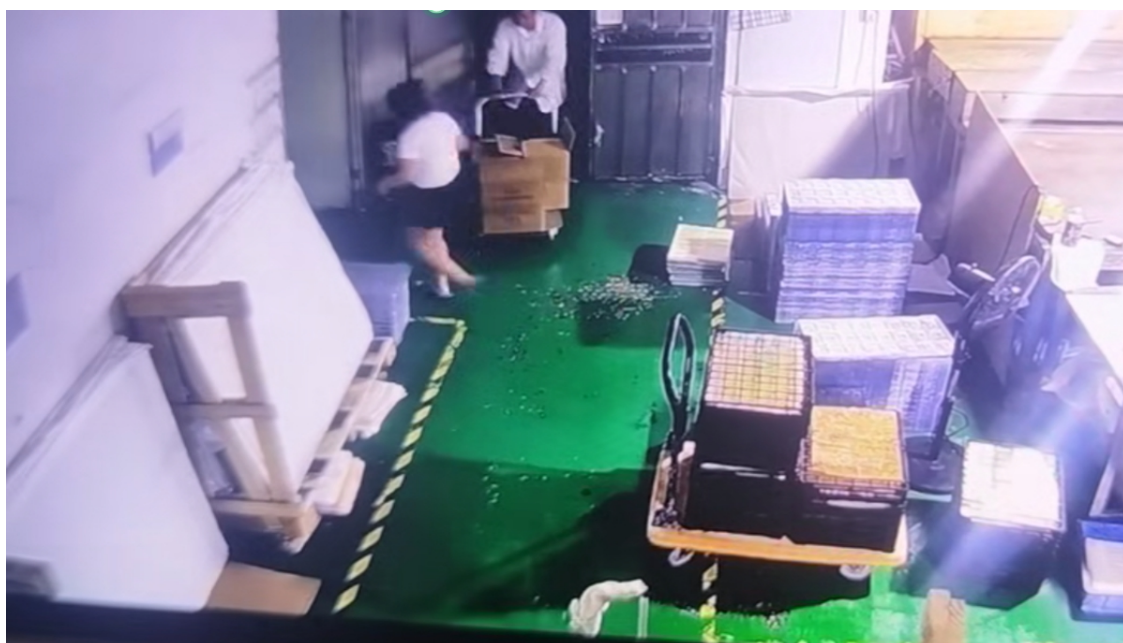
7月22日23时许,钢化玻璃盖板生产完毕后准备出货,深圳市金尚阳光电科技有限公司仓管员刘某林将生产的6箱钢化玻璃盖板放置在手推平板车上,一只手推平板车,一只手拿3个空纸箱往4楼同层的固定式升降平台方向走,深圳市金尚阳光电科技有限公司生产经理李某庆见状便从仓管员刘某林手中接过手推平板车,然后李某庆继续将手推平板车拉至固定式升降平台。李某庆未按下固定式升降平台层站召唤面板发出指令召唤固定式升降平台(此时固定式升降平台停靠在1楼),直接打开固定式升降平台层门,随即拉着手推平板车背对4楼平台井道口后退,在后退过程中坠入井道。李某庆坠落后掉落至停靠在1楼的固定式升降平台维护顶棚上。

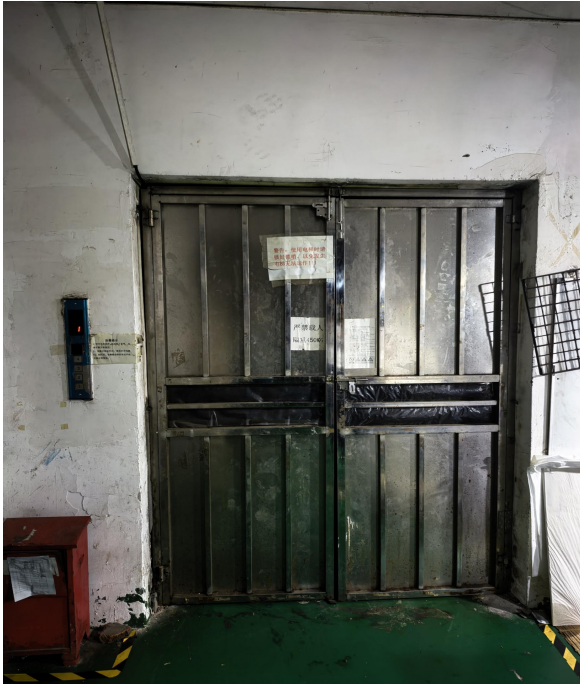
1.4楼固定式升降作业平台上方设置行程开关，层门为2扇不锈钢全封闭活动门，门扇的开闭通过插销门栓控制，门扇高

2.1m, 宽 0.8m, 门扇上张贴了警示标识和风险告知。

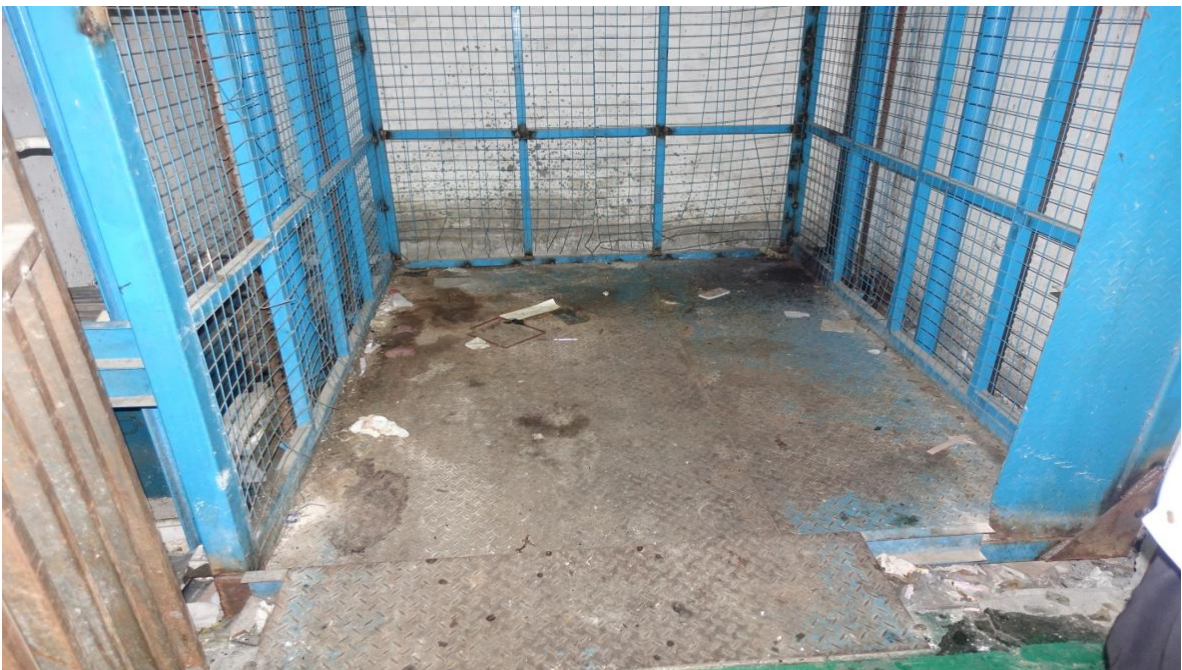
2. 固定式升降作业平台箱体骨架由金属方通焊接而成，金属顶棚焊接在箱体骨架上，箱体侧面由金属网围护。

固定式升降平台主要由方管和钢板等焊接组成，除出入口外的三个侧面均固定安装有铁网，顶部为钢板，顶部钢板和框架存在向下凹陷变形，测得整个工作平台尺寸为2.48m×2m×2m（长

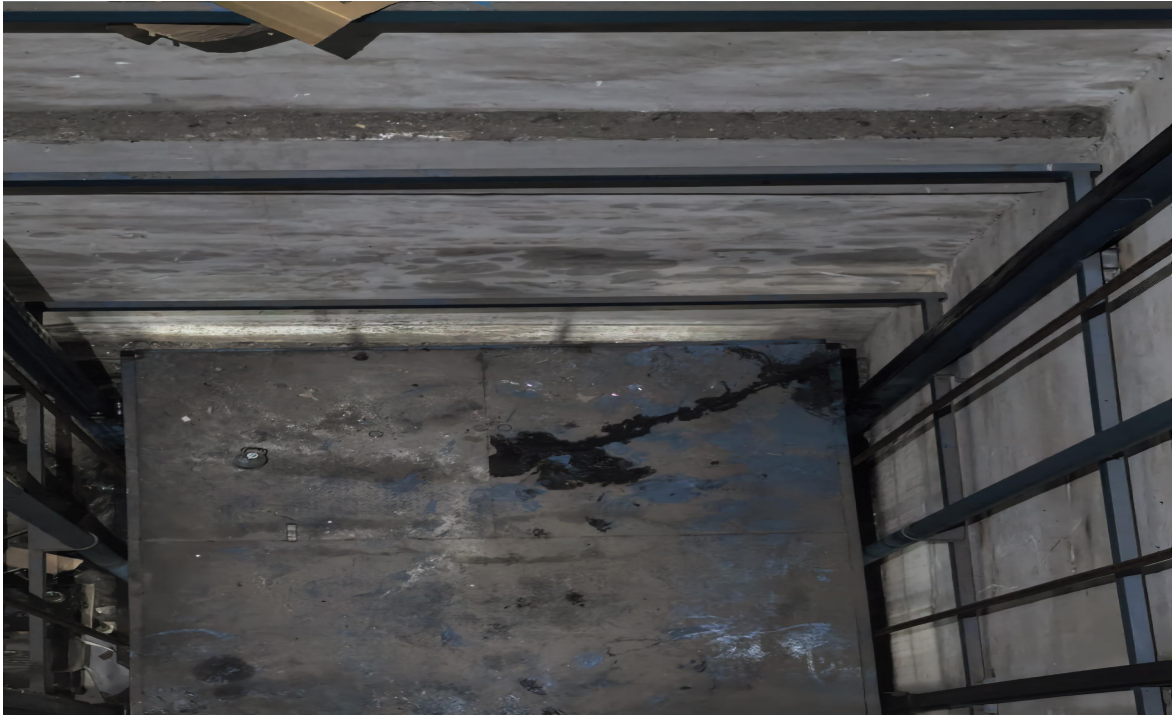
业平台井道地面散落一双塑胶拖鞋。
