龙岗园山惠州市惠阳区秋长金兴工程机械 维修店“7·26”一般车辆伤害死亡事故 调查报告

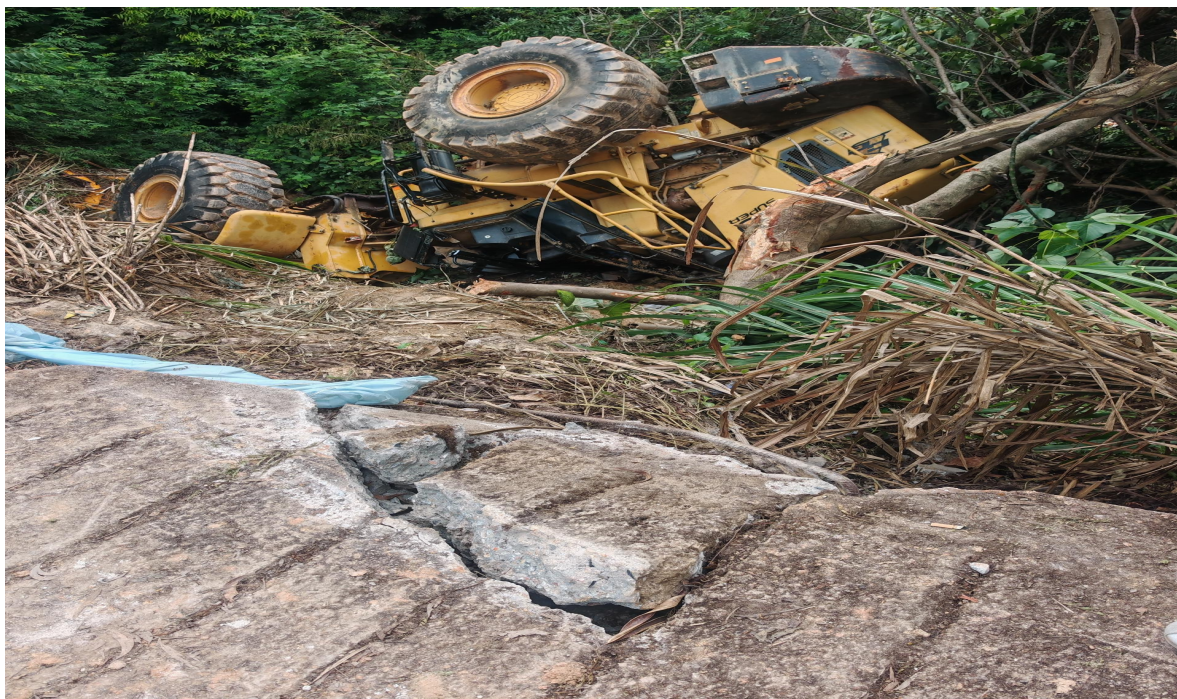
20时40分许，装载机轮胎修补完成，潘某名试驾装载机可使用后，便让钟某庆、党某育、胡某雄驾驶私家车到山下路口等待，自己驾驶装载机下山。钟某庆、党某育、胡某雄驾驶2辆私家车先下到山下路口等待，潘某名驾驶装载机从山上硬化的临时道路开往山下。21时17分许，潘某名驾驶装载机在临时道路上

行驶的过程中驶出道路，冲撞道路护栏后侧翻至路旁的自然沟槽内，潘某名被挤压在装载机驾驶室内。

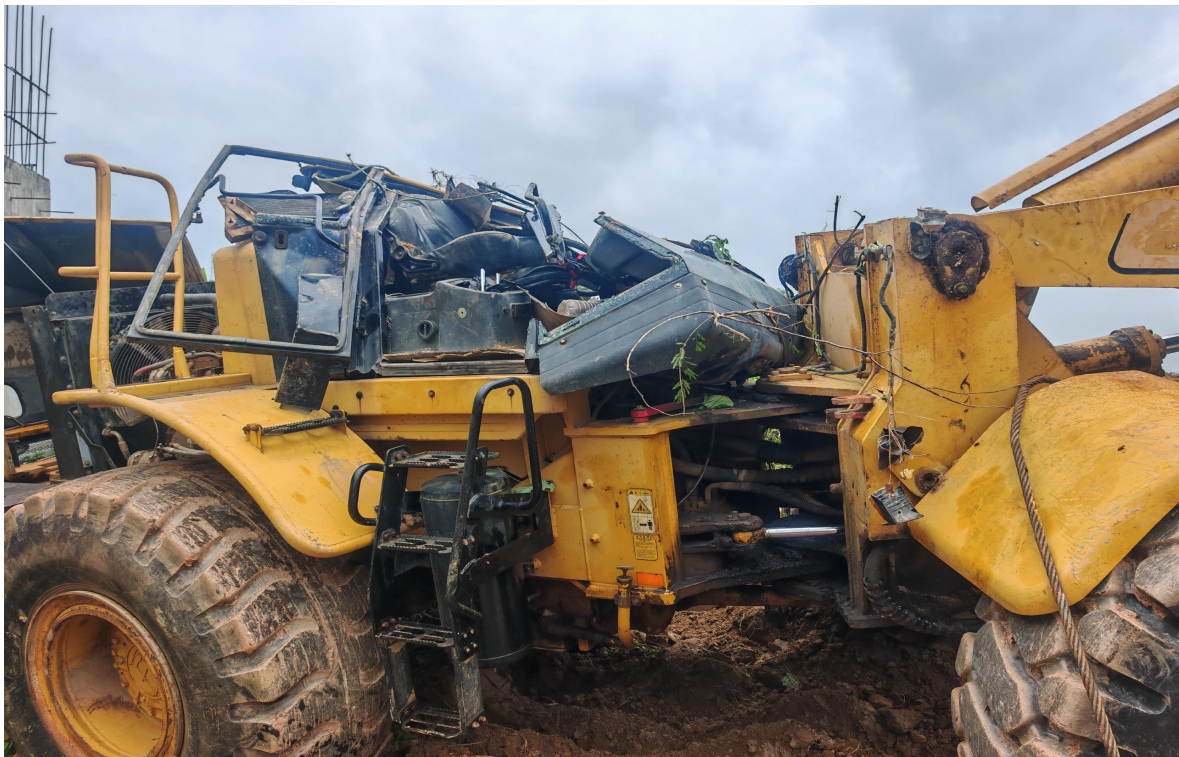
涉事装载机车主陈某季，装载机为成工牌，型号：CG955，行走方式：轮胎式，整机操作重量：16300kg，整机长度 7810mm，整机宽度 3046mm，整机高度 3380mm，轴距 2800mm，轮距 2200mm，最小转弯半径(以外侧轮中心计)5695mm，行车制动系统采用气顶油四轮钳盘式制动。经调查认定，装载机不属于特种设备。

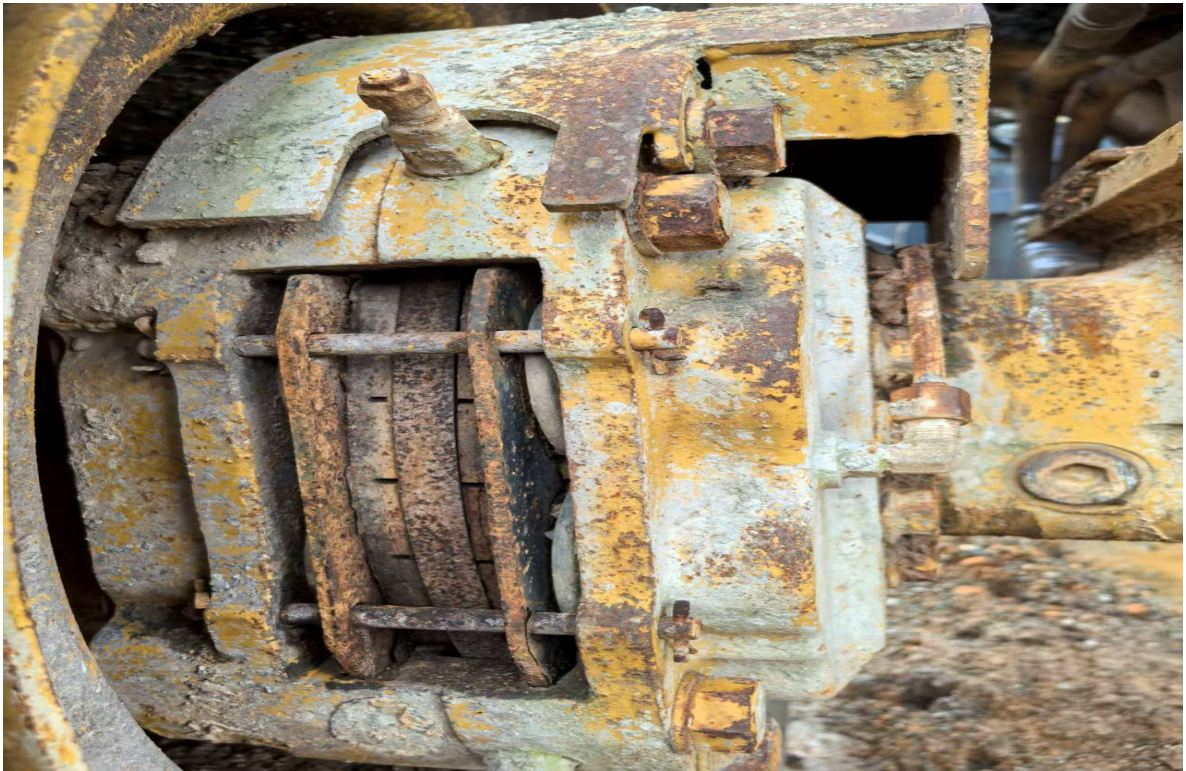
制动系统由空气压缩机、组合阀、空气罐、盘式制动器油管路组成。发动机带动空气压缩机工作，压缩空气经组合阀进入空气罐。踩下脚踏板时，压缩空气推动加力泵活塞，将油压提升，油液推动盘式制动器活塞，使刹车片压紧制动盘，实现制动。

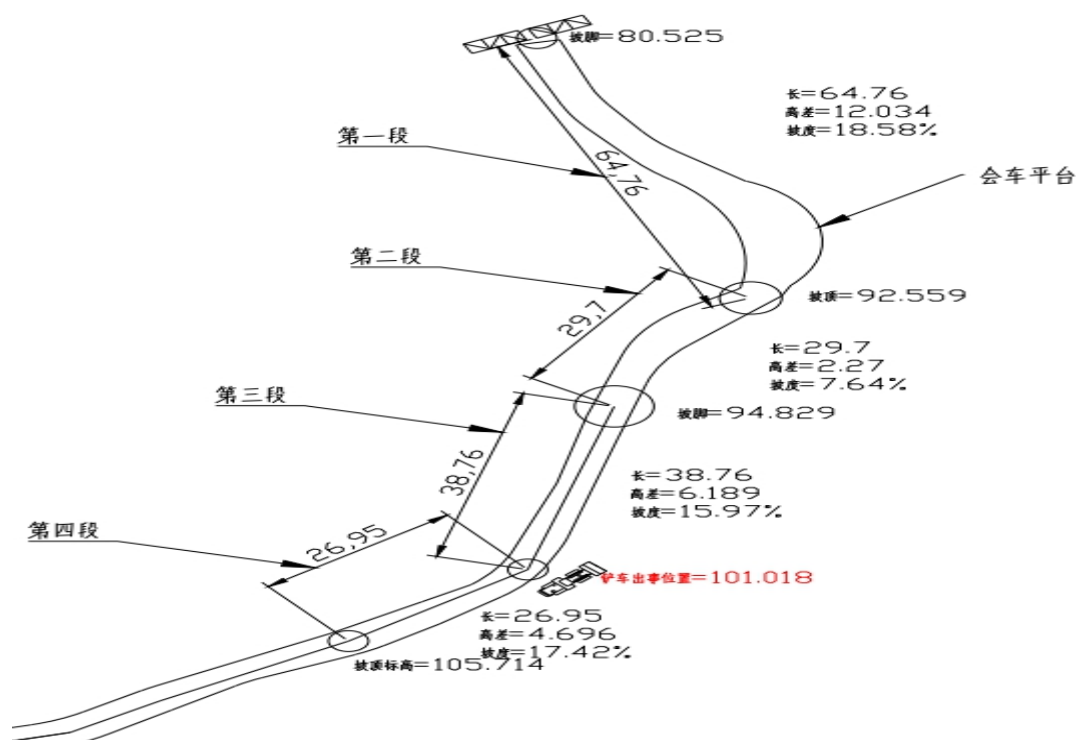
临时道路全长约 160.17 米，路宽约 6 米，高差 26.269 米，平均坡度 16.4%，路面采用混凝土浇筑，路口上行位置设置路障封闭，道路两侧设置定制型防护栏，坡道为人字坡。第一段坡脚

至坡顶长 64.76 米、宽 6 米，设置会车平台一处，便道坡脚至坡顶高差 12.034 米，坡度 18.58%；第二段坡脚至坡顶长 29.7 米，宽 6 米，便道坡脚至坡顶高差 2.27 米，坡度 7.64%；第三段坡脚至坡顶长 38.76 米，宽 6 米，便道坡脚至坡顶高差 6.189 米，坡度 15.97%；第四段坡脚至坡顶长 26.95 米，宽 6 米，便道坡脚至坡顶高差 4.696 米，坡度 17.42%。

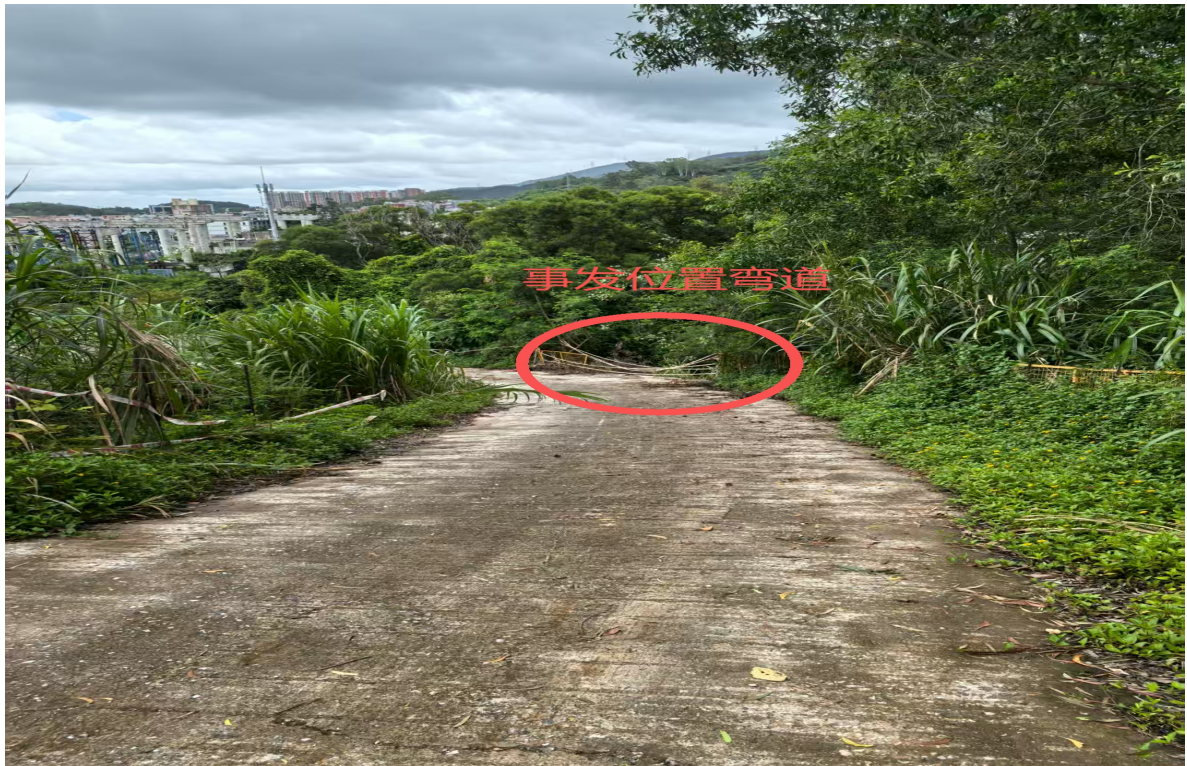
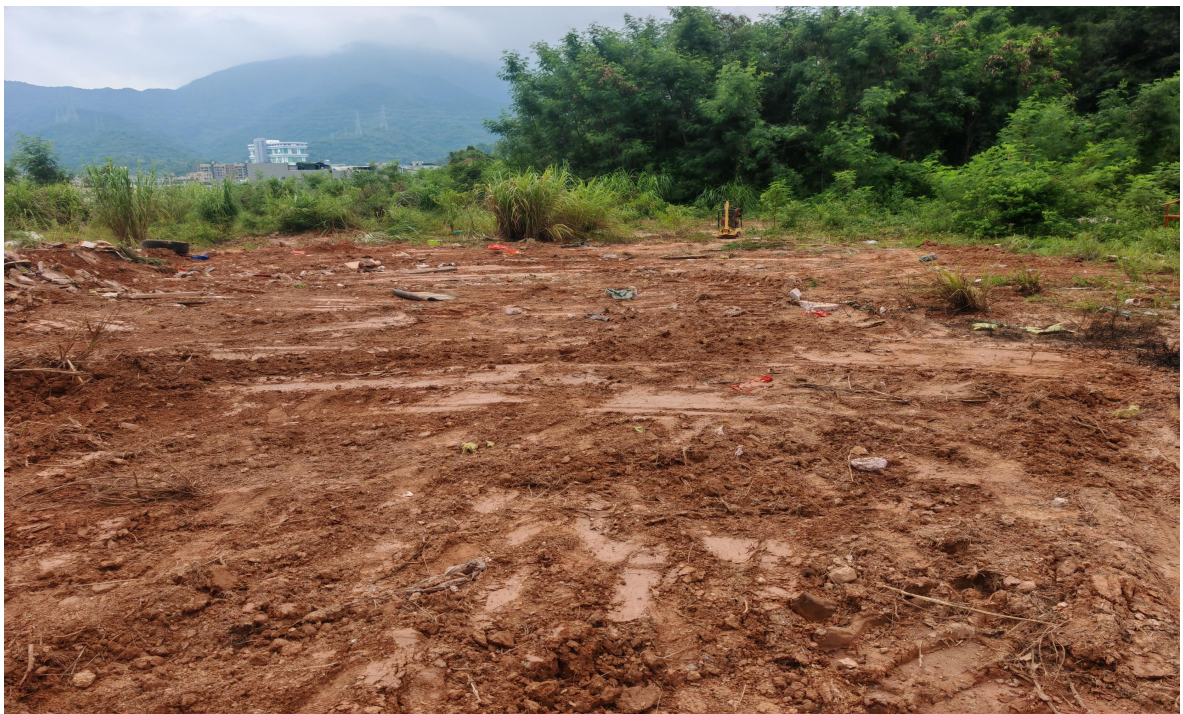
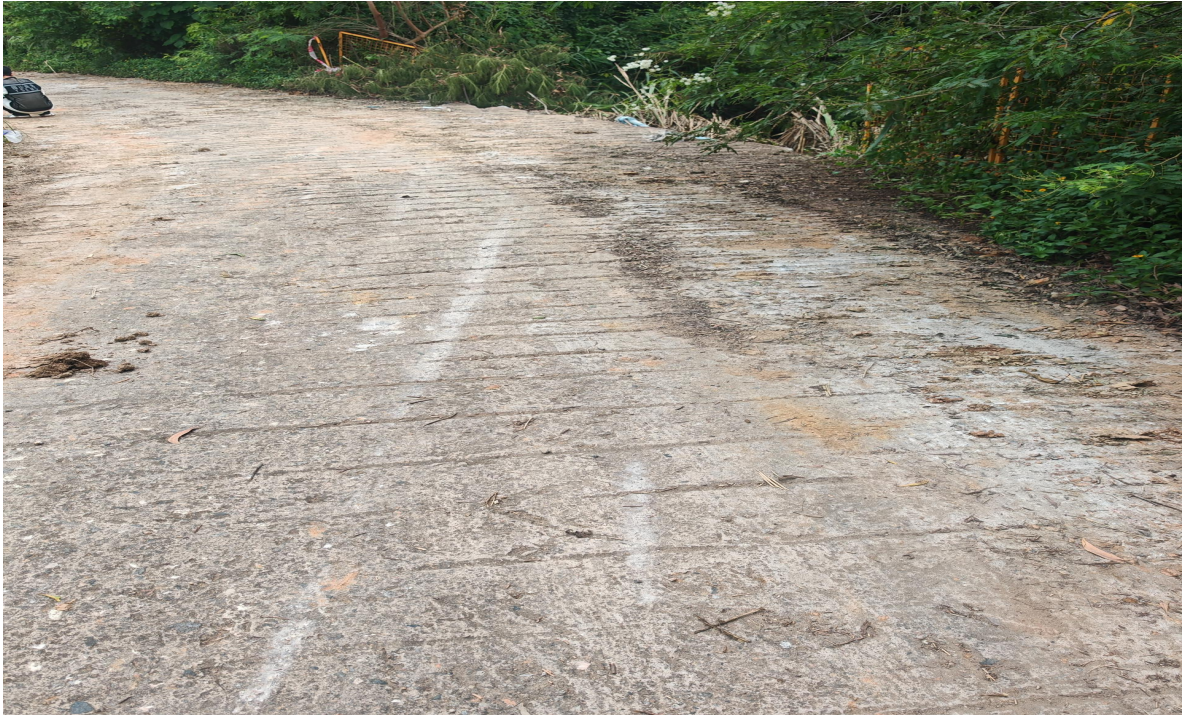
1. 装载机侧翻至临时道路旁的自然沟槽内，破损严重，目测装载机车灯无故障可正常使用，装载机轮胎胎面花纹清晰，无裂纹、割伤或鼓包，磨损度较轻。

2. 临时道路两侧无路灯照明，树木杂草丛生，事发位置位于

临时道路第四段的弯道位置。

3. 临时道路弯道位置定制型防护栏破损，路面可见装载机铲斗铲齿与路面摩擦的痕迹，摩擦痕迹约 15 米，坡道坡度 17.42%。

4. 装载机停放位置西坑 2 号桥附近的山间空地可见维修装载机过程中试驾的痕迹。
