# 龙岗南湾国际综合物流枢纽中心项目二标段 “10·19”一般高处坠落死亡事故调查报告

2025年10月19日15时50分许，龙岗区南湾街道深圳国际综合物流枢纽中心项目二标段7号仓发生一起一般高处坠落事故，造成1人死亡，直接经济损失198万元。

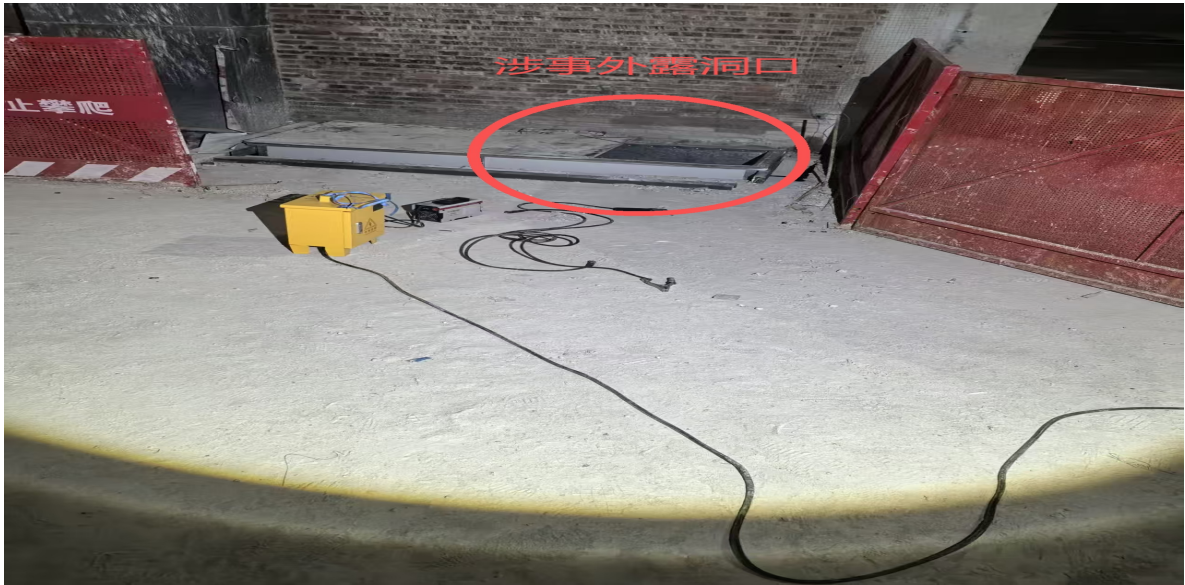
图 1 事发现场图片

13 时 30 分许，午休后暖通班组工人集合，袁小聪安排下午施工任务，其中谭成为、林俊鸿负责到 7#物流仓 2 楼制作与安装排烟风管底座。13 时 40 分许，谭成为、林俊鸿到达 7#物流仓 2 楼 1/C 轴位置进行制作与安装排烟风管底座作业。作业过程中，中铁十七局集团有限公司安全员翟世魁巡查发现：谭成为、林俊鸿未经作业审批擅自拆除洞口防护设施及未悬挂安全带在外露洞口位置进行动火作业。安全员翟世魁立即制止二人作业，同时要求谭成为、林俊鸿恢复洞口的防护设施。谭成为、林俊鸿按要求恢复洞口的防护设施后离开。15 时许，谭成为、林俊鸿离开 7#物流仓 2 楼 1/C 轴作业点后，将焊机和电箱运至 7#物流仓 2 楼 4/C 轴西北侧排烟风管底座的作业点继续作业。谭成为先将排烟风管底座位置的防护栏拆开，并且移开排烟风管底座洞口上的木模板，谭成为发现排烟风管底座法兰变形无法与槽钢支架焊接固定，便去找其他工友借来羊角锤，使用羊角锤矫正变形法兰。15 时 50 分许，林俊鸿看见谭成为蹲在排烟风管底座旁使用羊角锤矫正变形法兰的过程中羊角锤打滑，谭成为身体失稳向前侧倾倒从排烟风管底座外露洞口坠落至 1 楼地面（图 1）。

谭成为违章作业，拆除洞口防护设施导致排烟风管底座洞口外露，且未悬挂使用劳动防护用品安全带，在危险区域外露洞口处作业过程中，其身体失稳坠落至1楼地面。

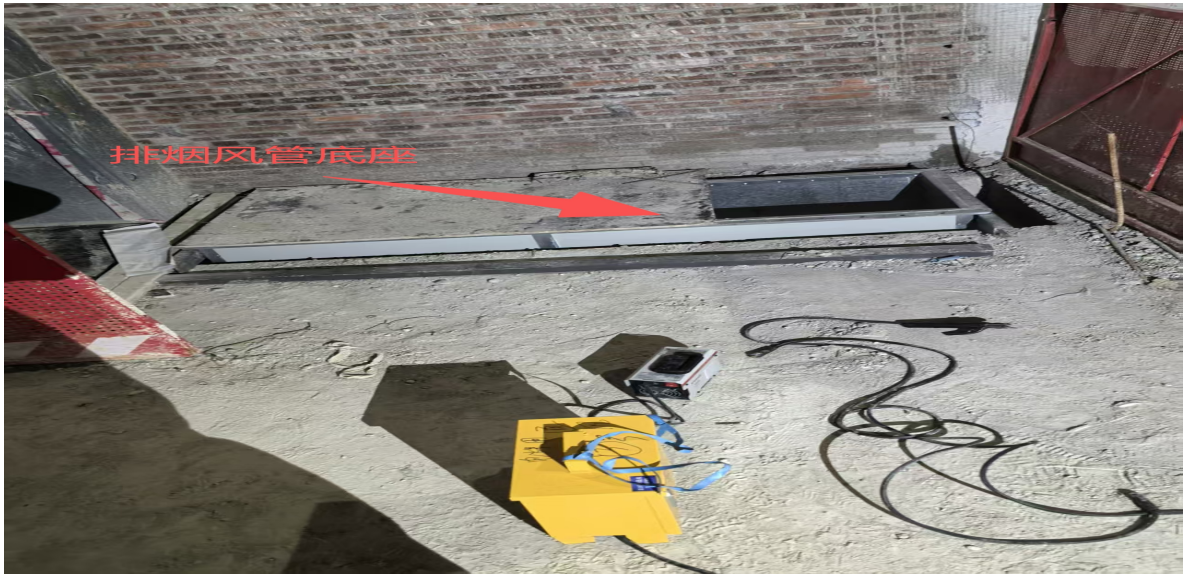
图 2 涉事排烟风管底座

防排烟风管底座安装在土建预留的风井洞口位置，底座放置在支架上，支架采用 C8 槽钢做成“井”字形，支架采用膨胀螺栓固定在楼板上，然后底座与支架通过焊接固定（图 2）。

1. 7#物流仓 2 楼 4/C 轴作业点洞口的安全防护设施已拆开，排烟风管底座部分洞口外露，外露洞口长约 0.62m，宽约 0.6m，底座旁地面摆放着电源箱和小型焊机。

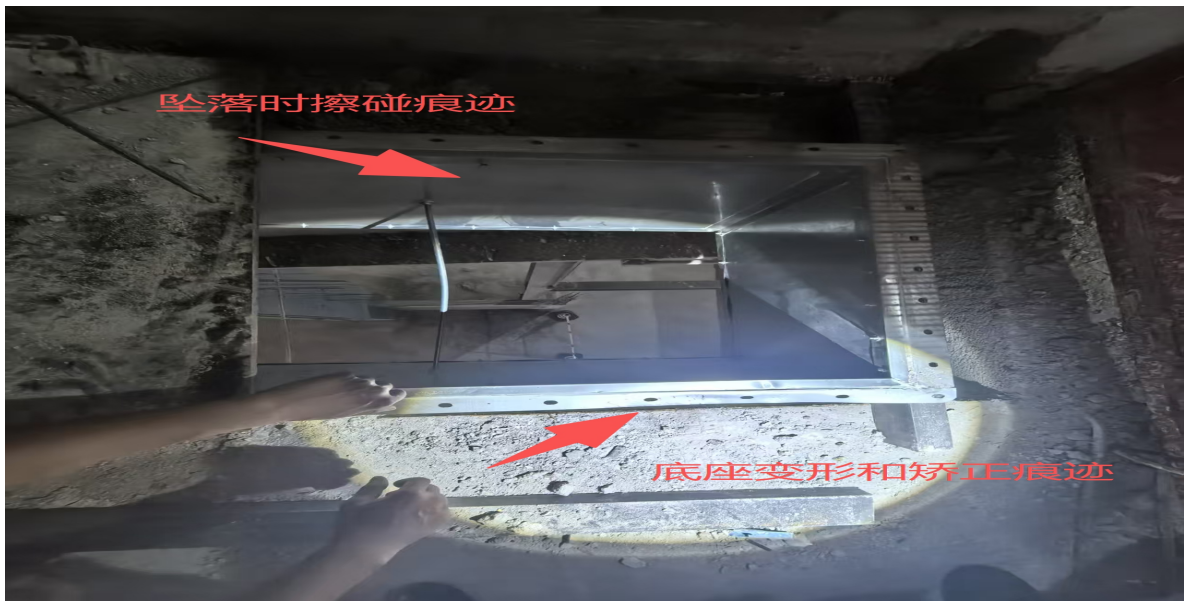
图 3 涉事排烟风管变形的法兰

2. 排烟风管底座边缘法兰轻微变形，底座内可见坠落时擦碰痕迹，坠落高度约 11m（图 3）。

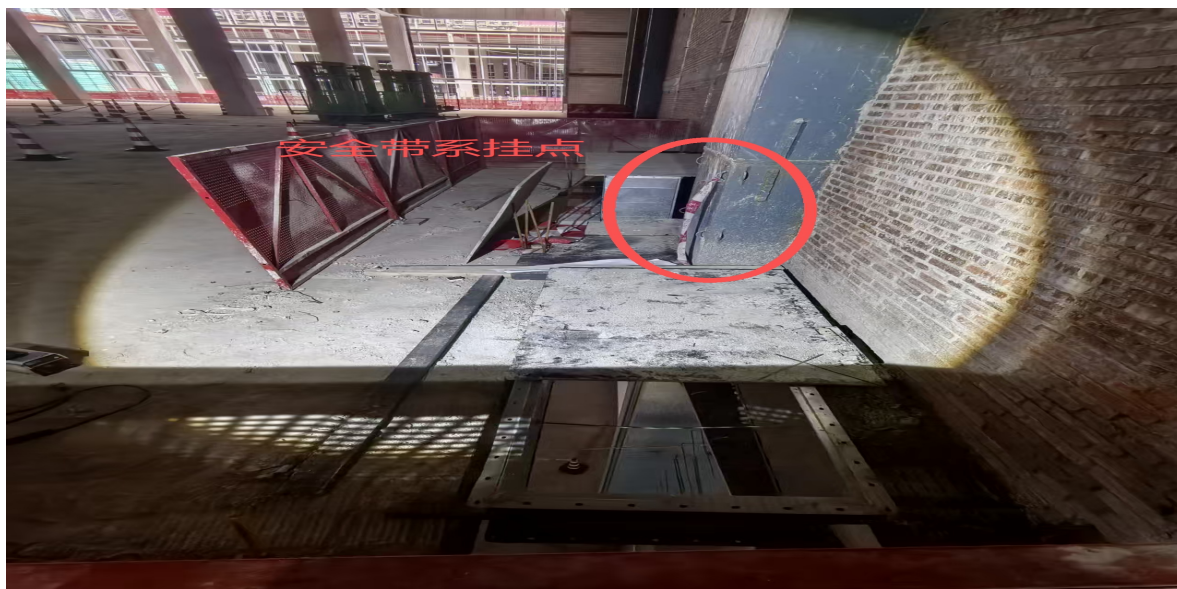
图 4 安全带悬挂点设置

3. 排烟风管底座旁设置的安全带悬挂点为焊在钢柱上的直径 8mm 圆钢悬挂耳，距地面约 1.2m，悬挂点无变形破坏（图 4）。

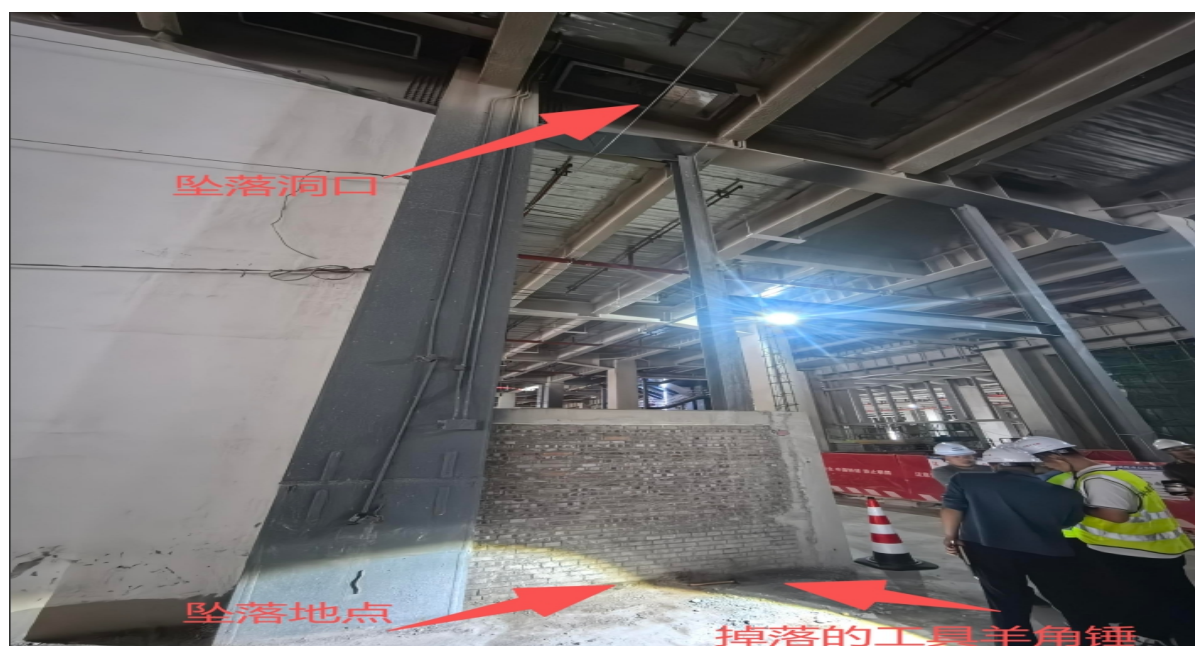
## 图 5 坠落地点

5. 7#物流仓 2 楼 4/C 轴作业点作业空间开阔，地面平整，光线良好（图 5）。
