龙岗区龙岗街道水岸新都 15 栋 A 座“10·31” 一般高处坠落死亡事故调查报告

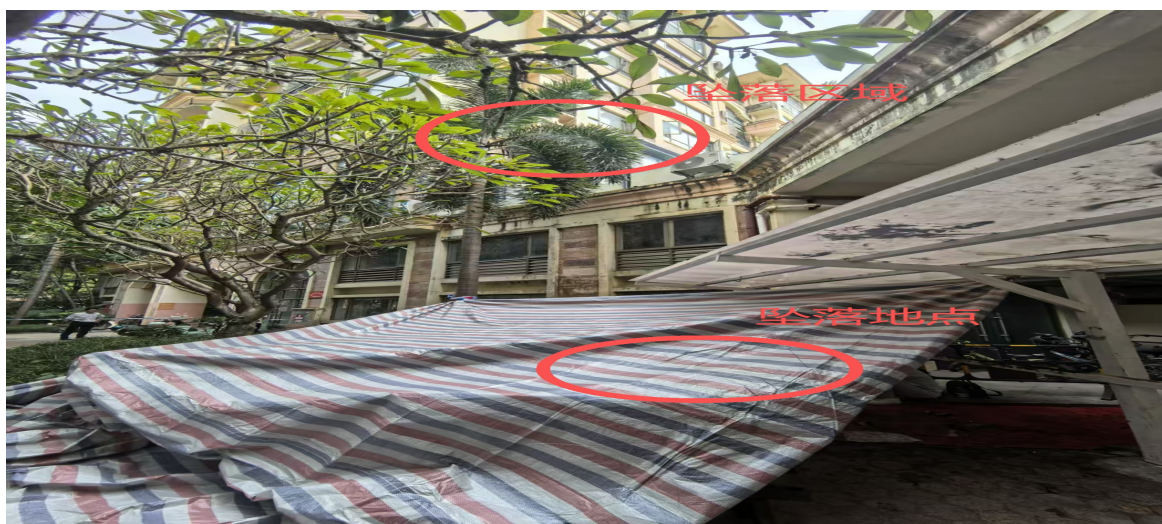
图 1 事发现场图片

2025 年 10 月 31 日 10 时许，15 栋 A 座 503 杂物清理完毕，杨某寿和唐某川到 15 栋 A 座 201 拆除损坏的塑胶草坪。杨某寿和唐某川先通过铝合金梯攀爬到阳光房雨棚屋顶后，使用美工刀将损坏的塑胶草坪拆下丢在平台上，杨某寿使用自来水水管冲洗阳光房雨棚屋顶，唐某川通过铝合金梯下到平台上，清理丢在平台上的塑胶草坪垃圾。唐某川清理完塑胶草坪垃圾后将工具收拾好下到一楼，此时杨某寿仍在冲洗阳光房雨棚屋顶。12 时许，唐某川将手推车拉至 15 栋 A 座单元门入口位置，听到高处坠物的声音，并看见其他业主往岗亭方向跑去，唐某川走到高处坠物的位置查看情况，发现杨某寿侧躺在小区一楼绿道地面。（详见图 1）

3. 杨某寿躺在小区公共绿道地面的垂直上方为阳光房雨棚，身上未穿戴劳动防护用品安全带。

杨某寿违章作业，未佩戴劳动防护用品安全带在高空临边作业过程中不慎坠落。

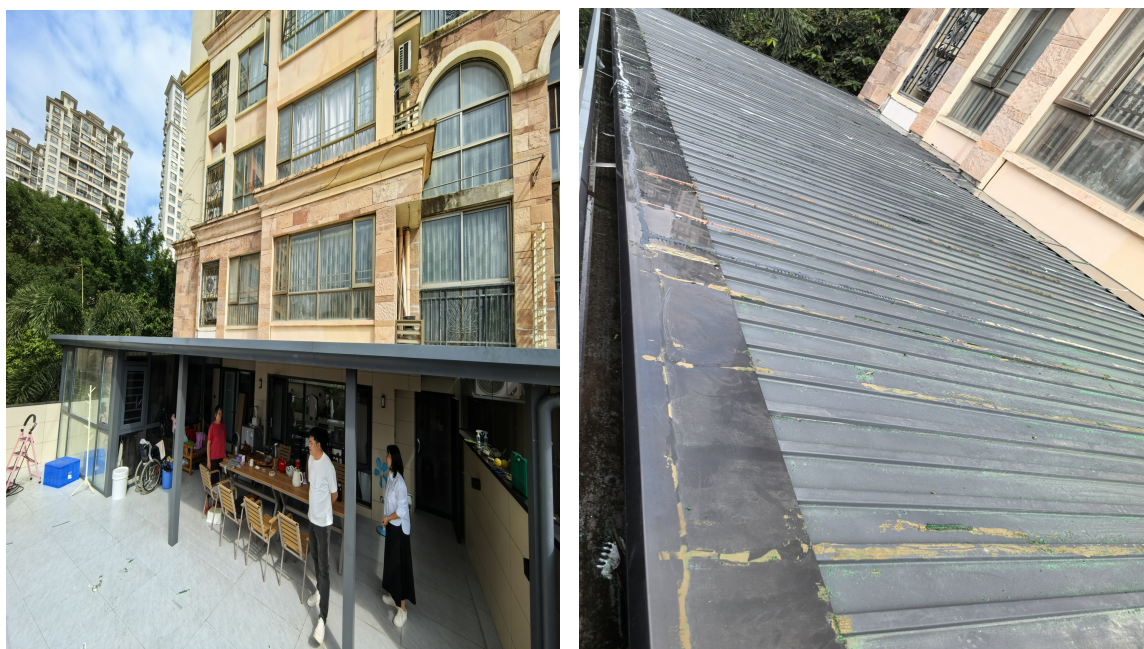
图2 阳光房雨棚情况图片

1. 阳光房雨棚建筑结构为钢结构，长约12m，宽约1.795m，阳光房雨棚内侧与房屋建筑外墙相连，外侧与平台边缘平齐，阳光房雨棚外侧临边下方为小区公共绿道，阳光房雨棚临边距小区公共绿道高度约8m。

2. 水岸新都15栋A座201室外平台地面摆放着铝合金梯，阳光房雨棚屋顶损坏的塑胶草坪已被清理装袋堆放在室外平台

围墙位置，阳光房雨棚屋顶已冲刷干净，冲洗阳光房雨棚屋顶的水管堆放在室外平台地面。（详见图2）

深圳市龙岗区东雅门窗工程店要树立“安全即效益”的底线思维，切实履行安全生产主体责任。一要根据经营现状和生产活动建立相适应的安全规章管理制度。二要组织学习必要的安全生产知识和安全技能。三要养成先检查后作业的安全习惯，确认安全作业条件符合要求后进行作业。四要提升自我安全意识，主动干预，坚决杜绝“三违”行为。五要紧盯风险和隐患，做到作业前辨识、作业中控制、作业后总结的动态管理。
