龙岗平湖国联实业有限公司“9·3”一般触电死亡事故调查报告

2025年9月3日10时许，龙岗区平湖街道富康路4号华南城工业区停车场发生一起一般触电事故，造成1人死亡。

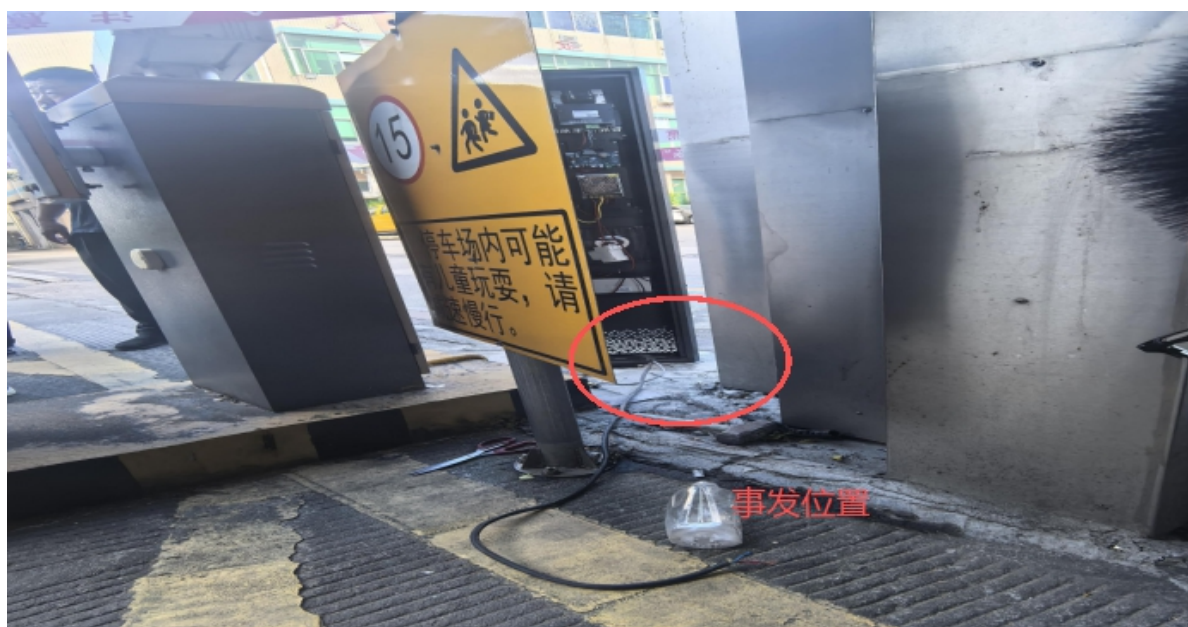
车到达华南城工业区停车场道闸位置进行系统升级设备更换工作。华南城工业区电工阳永建和王某云对接后询问系统升级设备更换要不要关闭道闸电源，王某云回复不需要关闭道闸电源，然后阳永建离开。王某云先拆除旧道闸车牌识别装置，旧道闸车牌识别装置拆除后，将新的道闸智能车牌识别装置安装固定在地面，然后将道闸电源线准备与新更换的智能车牌识别装置连接时倒在地面。（见图 1）

图 1 事发现场图片

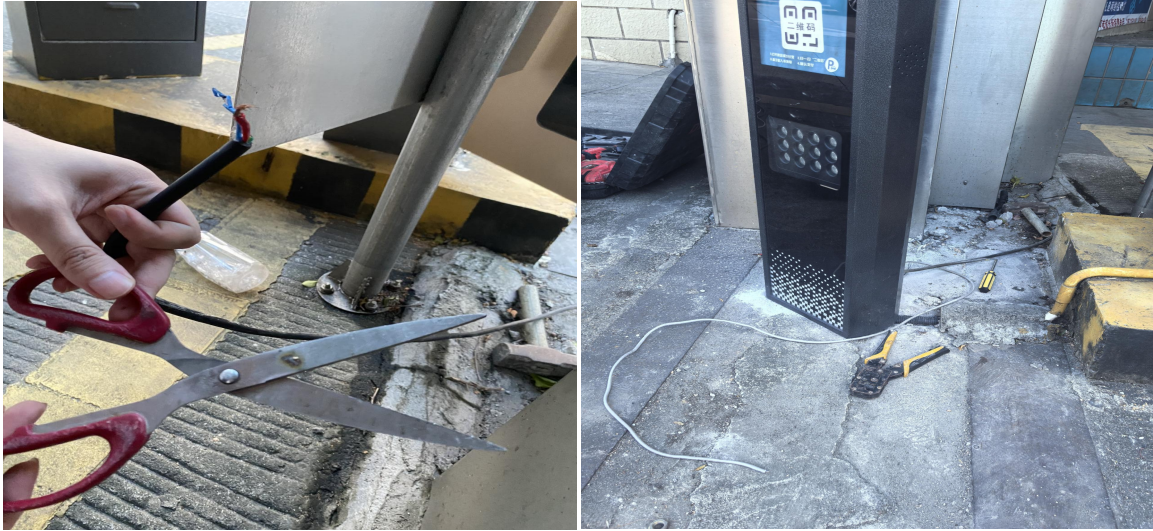
华南城工业区停车场保安亭旁的地面摆放着更换的旧道闸车牌识别装置，新更换的道闸车牌识别装置内部电气设施裸露在外，道闸地面堆放着电工作业工具，道闸零火线端头金属裸露，零火线旁放置一把剪刀，剪刀有打火痕迹。（见图2）

图 2 电工作业工具情况

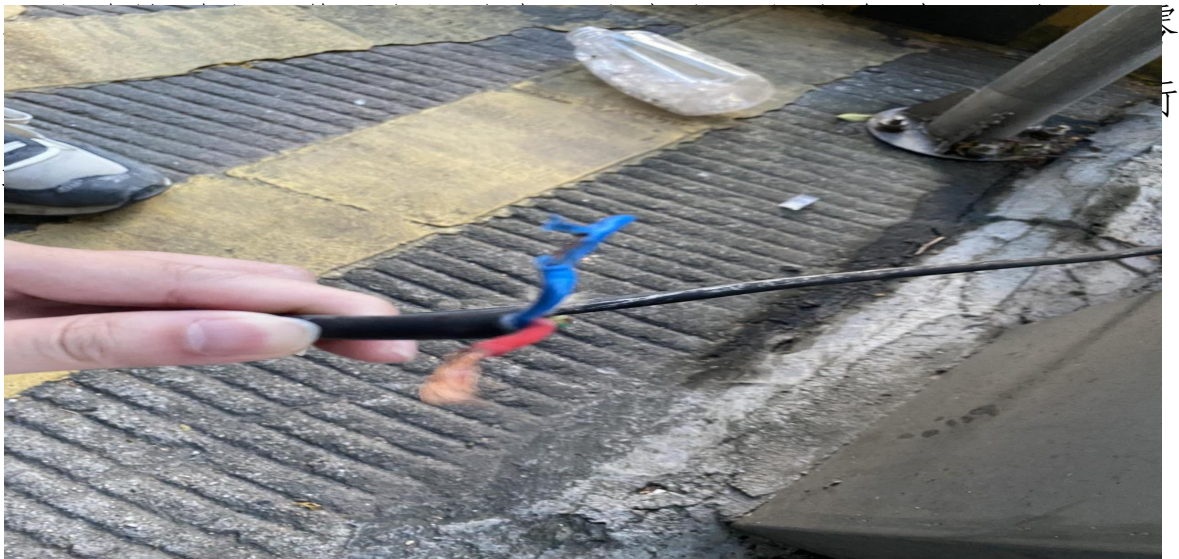
（一）王某云作业是在更换新的道闸车牌识别装置进行电

图 4 电源线路接驳线工作零火线情况

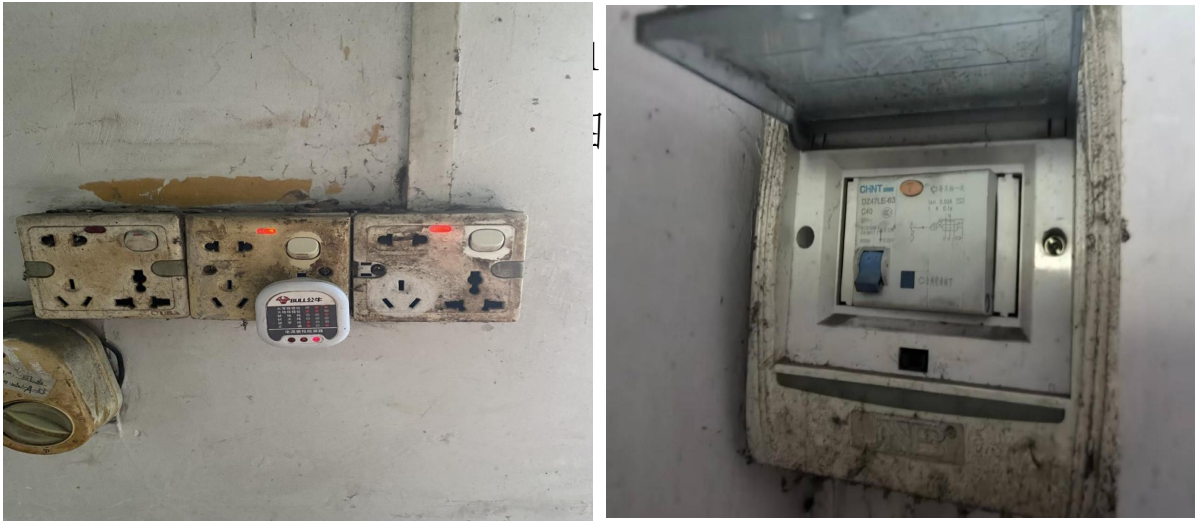
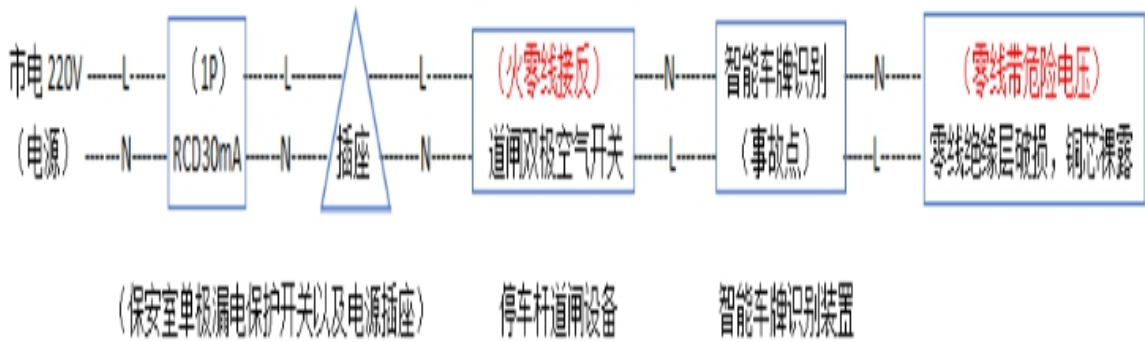
图 6 道闸线路示意图

（二）道闸电源插头连接在旁边保安室的固定插座上，道闸主机电源与智能识别车牌系统电源串联使用。保安室设置了室内漏电保护开关，单极 DZ47LE-63 的漏电保护开关，动作电流为

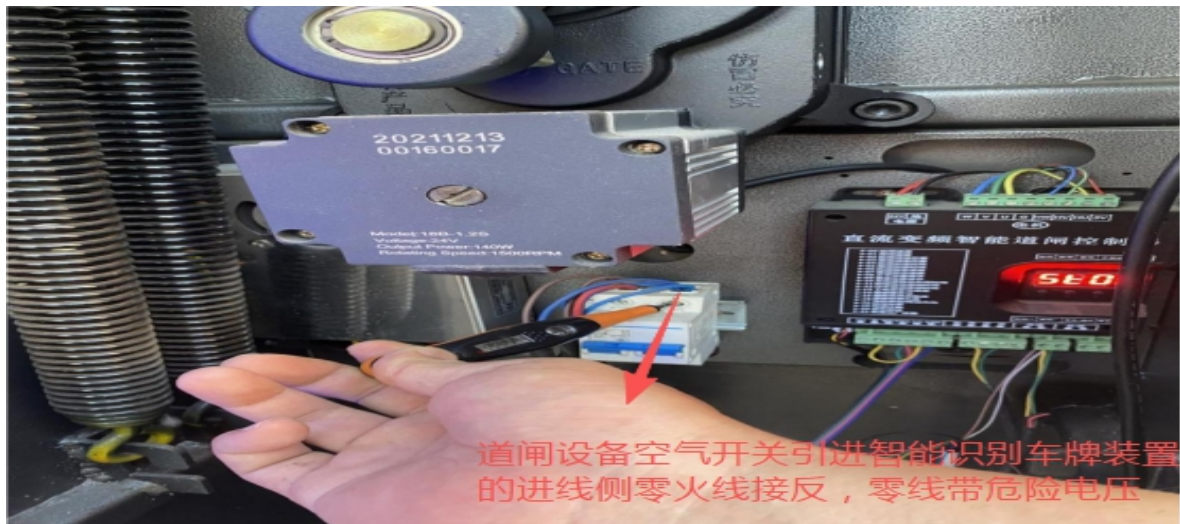
(三) 道闸主机空气开关上端零火线接反，未正确接线，在空气开关上端短接引出，导致零线带危险电压。道闸开关处零火线接反，会使单极漏电保护开关失去原有的漏电保护功能，无法起到漏电保护作用。(见图 7)

图 7 道闸线路零火线接反图片

（二）深圳市鑫东来科技有限公司要吸取事故教训，提高对安全生产工作的认识。一要立即组织力量对道闸电气线路进行全面的检查，确保道闸电气线路安全可靠。二要立即制定外包单位的安全管理制度，明确外包项目管理责任人员，明确管理内容与管理边界。三要切实履行发包单位统一协调、管理的职责，加强动态监督检查，及时发现安全管理问题，督促承包单位整改，便于实现管理目的与效果。四要立即组织进行事故警示教育，结合

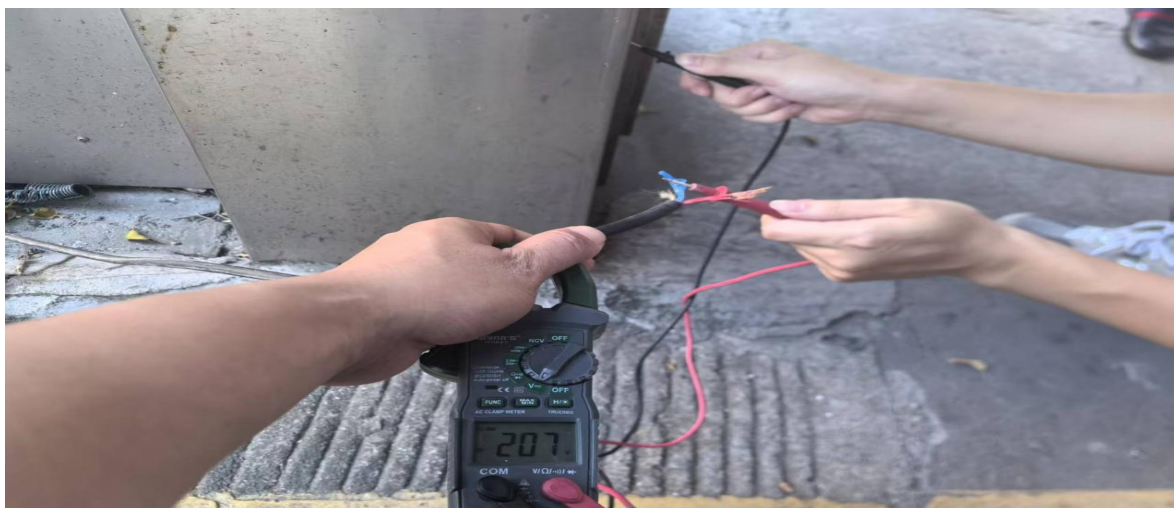
(四) 在保安室将道闸设备线路通电后，采用数字万用表电压档测试，发现零线带有 207V 危险电压。(见图 8)

图 8 测试零线带电情况
