龙岗坪地深圳市格瑞斯优雅眼镜有限公司 “9·10”一般机械伤害死亡事故调查报告

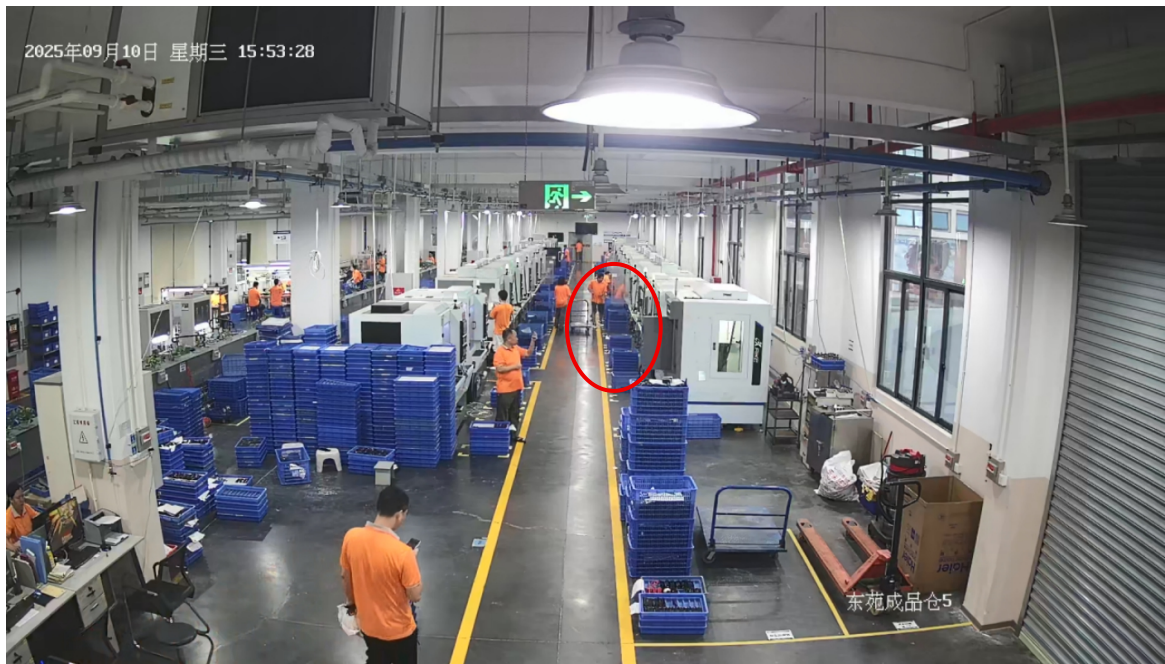
轴箱运转，伍某头部被主轴箱撞击夹在主轴箱与 17#CNC 花式机防护罩之间（见图 1）。

图 1：涉事人员的头部被运转中的主轴挤压到头部（红圈处）

1. 违章作业。伍某在 CNC 花式机设备生产运行阶段打开安全门，头部伸入 CNC 花式机主轴箱运动区域，主轴箱逆时针回转切换主轴头时，头部被主轴箱撞击夹在主轴箱与 CNC 花式机防护罩之间。

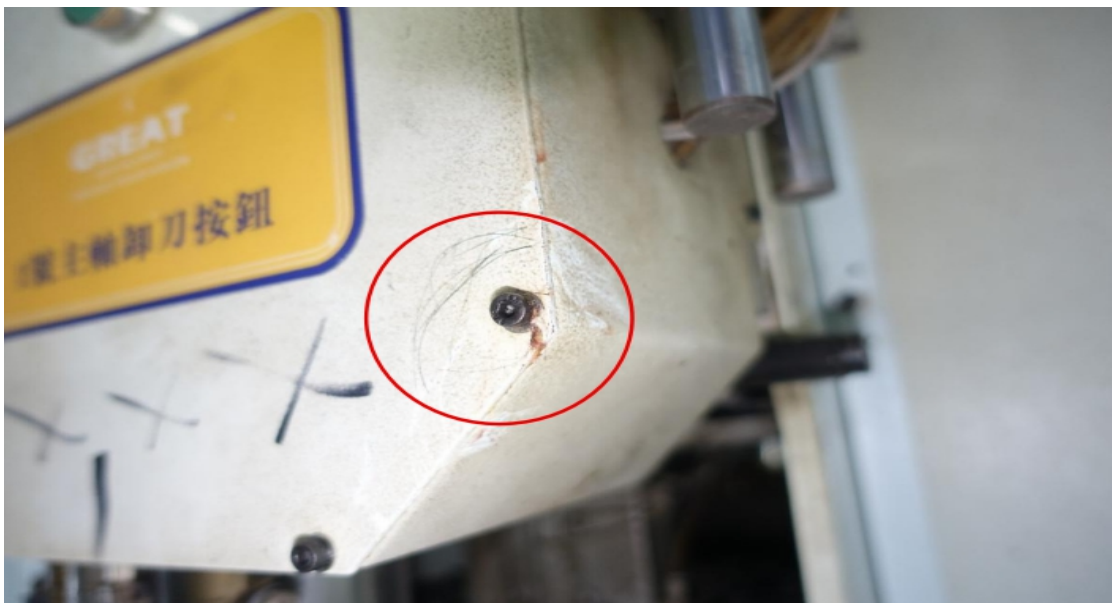
涉事CNC花式机编号：CNC花式机-17#，主轴箱上可见撞击伍某时留下的人体组织和毛发，据控制面板内的参数显示，左右两边安全门功能关闭，花式机侧面机身张贴有风险告知卡、作业指导书和安全警示标识，地面残留大片血迹。（见图3、图4）

图 3：左侧工位的主轴箱的右下角有少量毛发和血迹（红圈处）

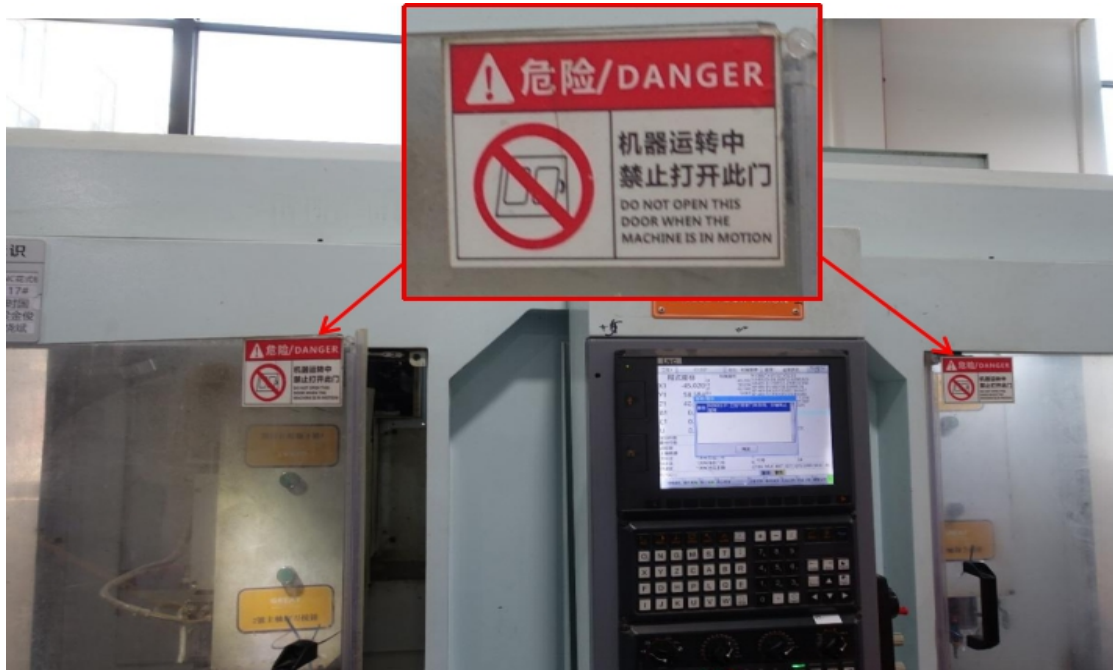
图 4：涉事 CNC 花式机安全警示标识

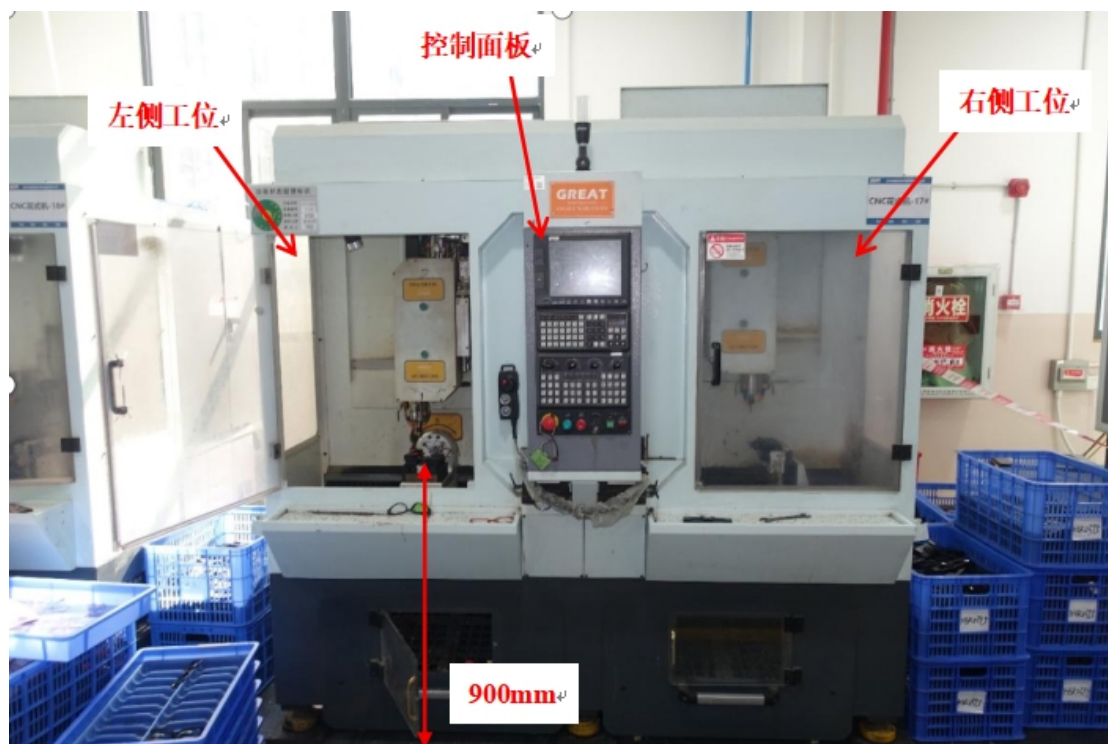
图 5：涉事 CNC 花式机

该款设备的名称为CNC520-BC全自动板材机，品牌为“ZJSY 双盈”。CNC花式机设有左右2个工位，整体主要由基座、废料箱、送料装置、工作台、主轴箱、XYZ轴进给传动系统、刀库（刀库位于左侧工位，安装有6把刀具，右侧工位没有刀库）、控制面板、手轮控制器、数控系统和电气控制系统等组成。左右2个工位的主轴箱均设有2个主轴头，可回转切换主轴头的刀具，其中左侧工位下部的1号主轴头处安装有外桩铣刀，上部的2号主轴头处安装有外叶铣刀，右侧工位的下部和上部主轴头分别安装有内框粗加工刀具和内框精加工刀具。

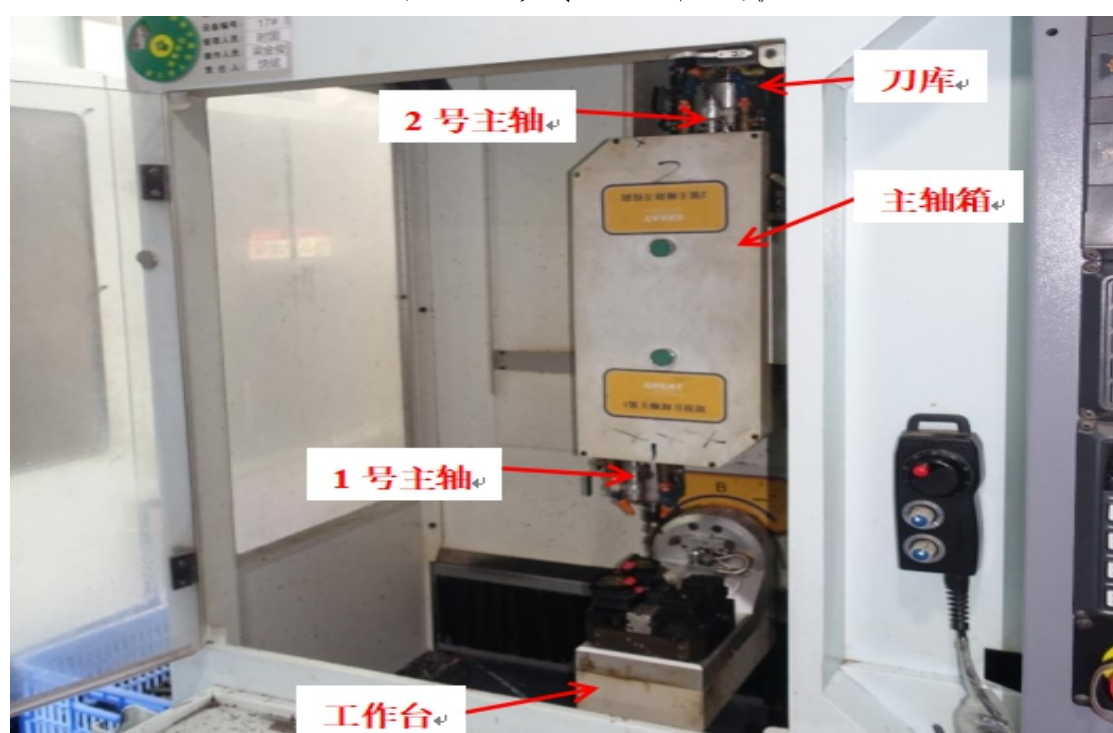
图 6：涉事 CNC 花式机左侧工位

圈夹具，左侧工位主要加工眼镜框的其他部位，其工作台上安装有内圈夹具，测得该设备左侧工位的工作台离地高约900mm，该工作台长150mm，宽150mm，工作台的内框夹具上装夹有1个眼镜框半成品，眼镜框半成品的尺寸为长140mm，宽50mm。（见图5、图6、图7）

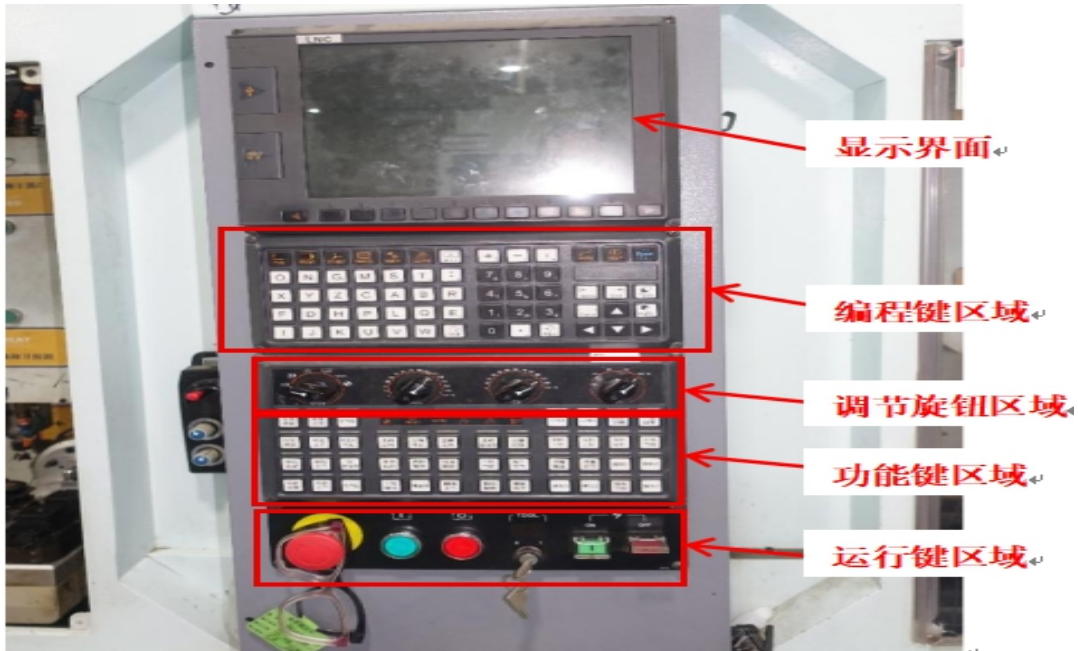
图 7：涉事 CNC 花式机控制面板

控制面板位于正面的操作工位处，该面板上设有显示界面、编程键区域、调节旋钮区域、功能键区域、运行键区域，其中调节旋钮区域的模式切换旋钮设有5种工作模式，分别为自动模式、MDI模式、手轮模式、增量模式、寸动模式和原点模式，事发时处于自动模式。
