龙岗平湖翰华广场 1 栋 1 单元 “6·30” 一般高处坠落死亡事故调查报告

2025 年 6 月 30 日 9 时 55 分许,龙岗区平湖街道鹅公岭社区园岭北路 18 号翰华广场 1 栋 1 单元 5 楼发生一起高处坠落事故,造成 1 人死亡,直接经济损失 131 万元。

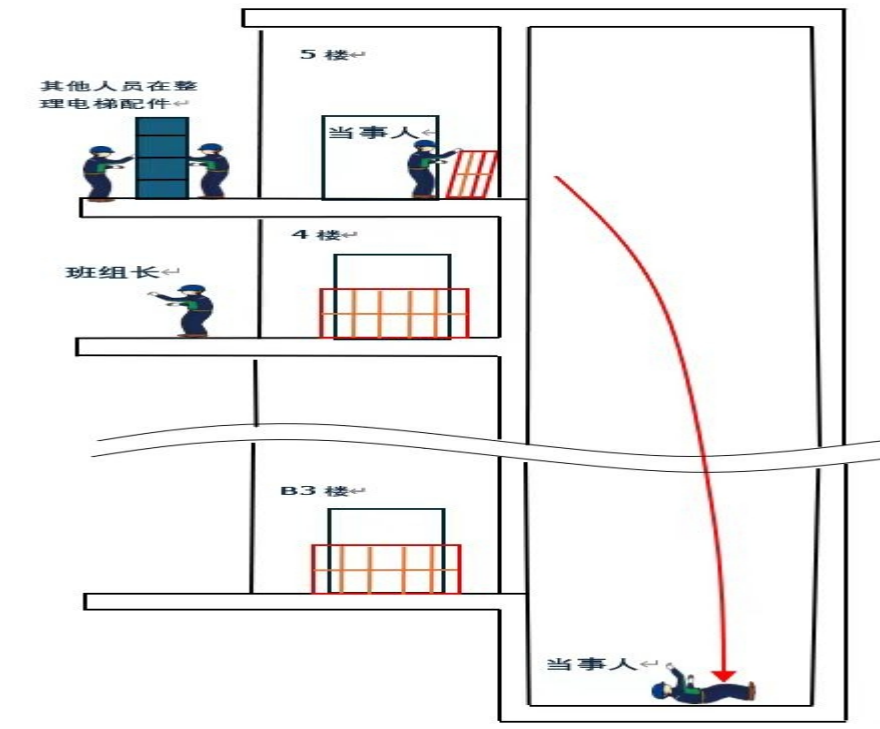
牟某、黄某和、陈某彬先将搭设固定平台的底部斜撑、钢管、工具、临时电箱通过消防电梯运送至1栋1单元5楼电梯厅，牟某设置临时照明，并在电梯井道内设置生命绳，黄某和、陈某彬在电梯厅内将底部斜撑组装好后，牟某安排黄某和、陈某彬拆除5楼电梯井竖向洞口的防护栏。牟某安排工作后，自己在楼梯间口的位置整理搬到电梯厅内的钢管；陈某彬在工具包处整理拆卸防护栏的工具；黄某和在电梯井竖向洞口位置将固定的防护栏拆下。9时55分许，牟某听到电梯井内传来掉落物的声音后，牟某和陈某彬从电梯井竖向洞口向下查看，发现黄某和躺在电梯井底坑。

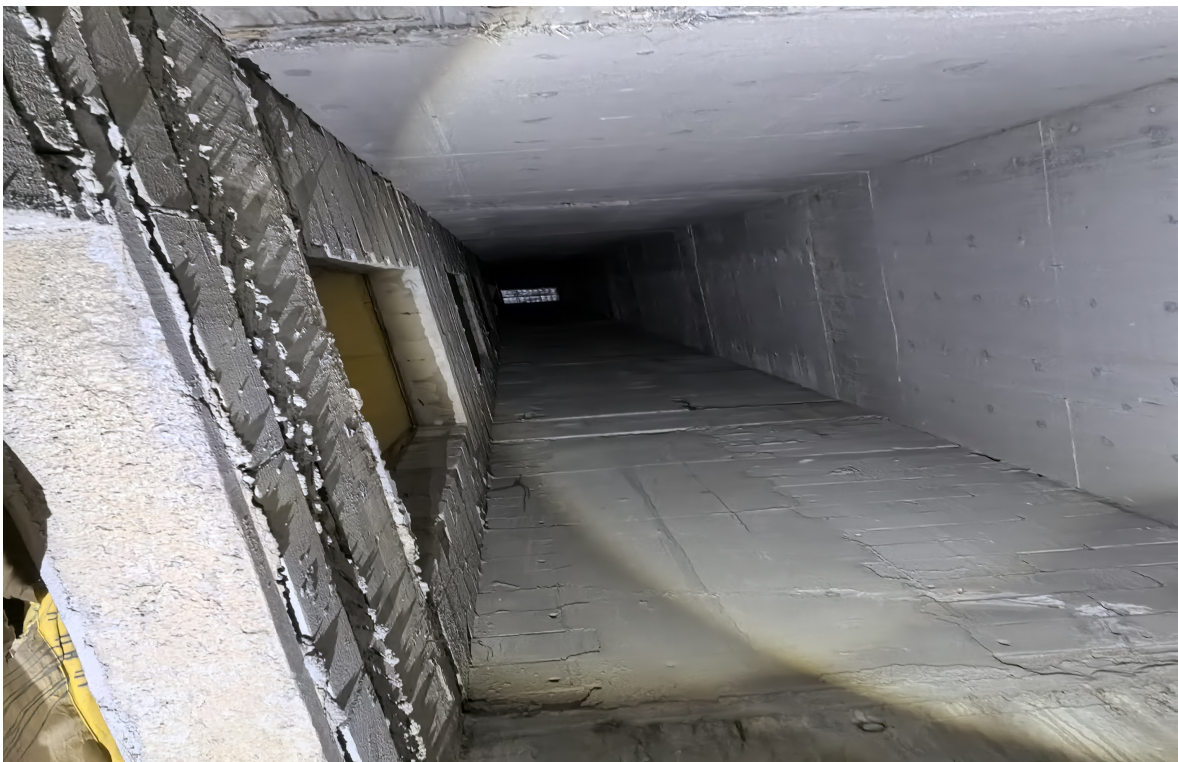
涉事电梯井道贯穿地下4层和地上5层，砖混结构，呈长方体，长2.5m，宽2.1m，总高48.1m，底坑深度1.8m，提升高度41.4m，顶层净高4.9m，层门预留竖向洞口高2.7m，宽1.3m。

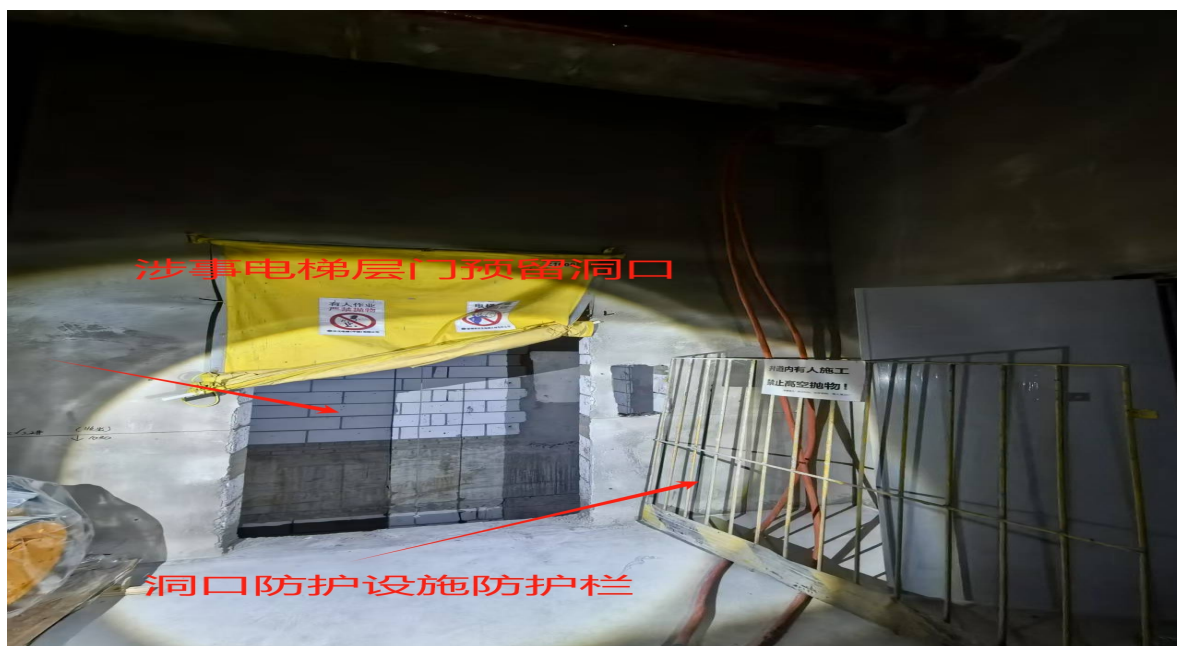
1. 涉事 5 楼电梯层门竖向洞口的定制防护栏已拆除，防护栏上设置安全警示标识，经现场测量，防护栏高约 1.6m，宽约 1.6m，电梯层门竖向洞口高约 2.7m，宽约 1.3m，现场测量坠落高度约 41.5m。

违章作业。黄某和拆除电梯井洞口防护栏后，洞口部位无任何的安全防护设施，形成存在高坠风险的危险区域。黄某和未佩戴使用劳动防护用品（安全带）在危险区域内活动作业不慎从洞口坠落电梯井底坑。

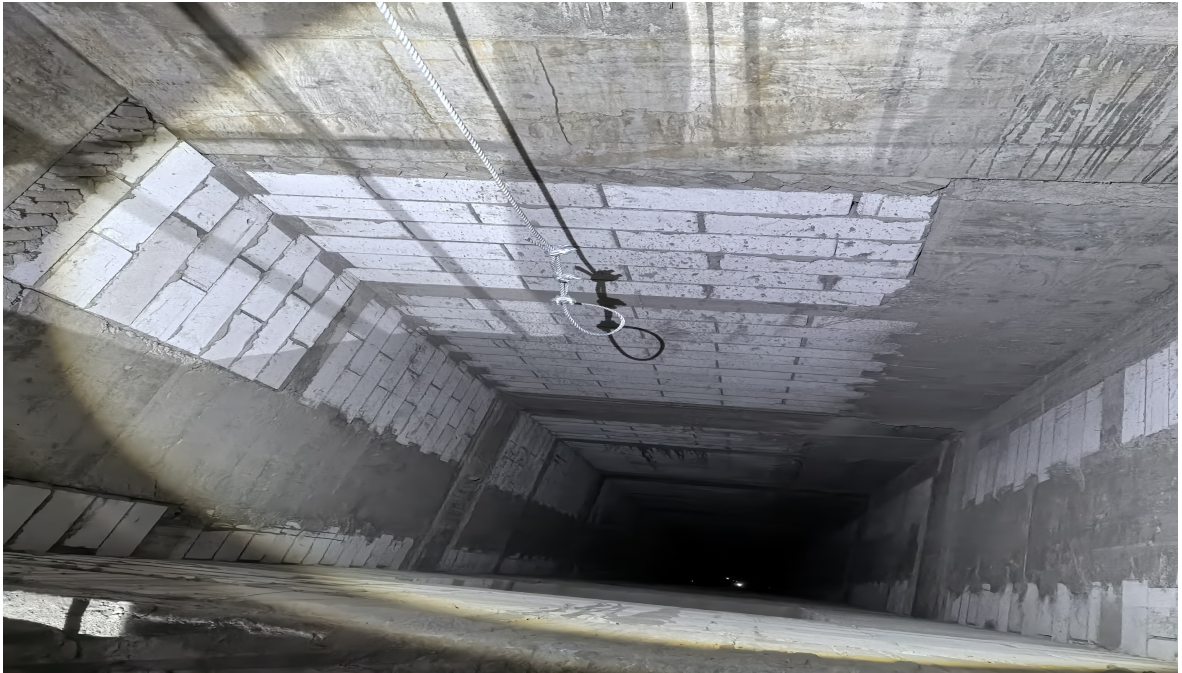
2. 电梯井道内设置生命绳，生命绳设置在电梯井道中间部位。

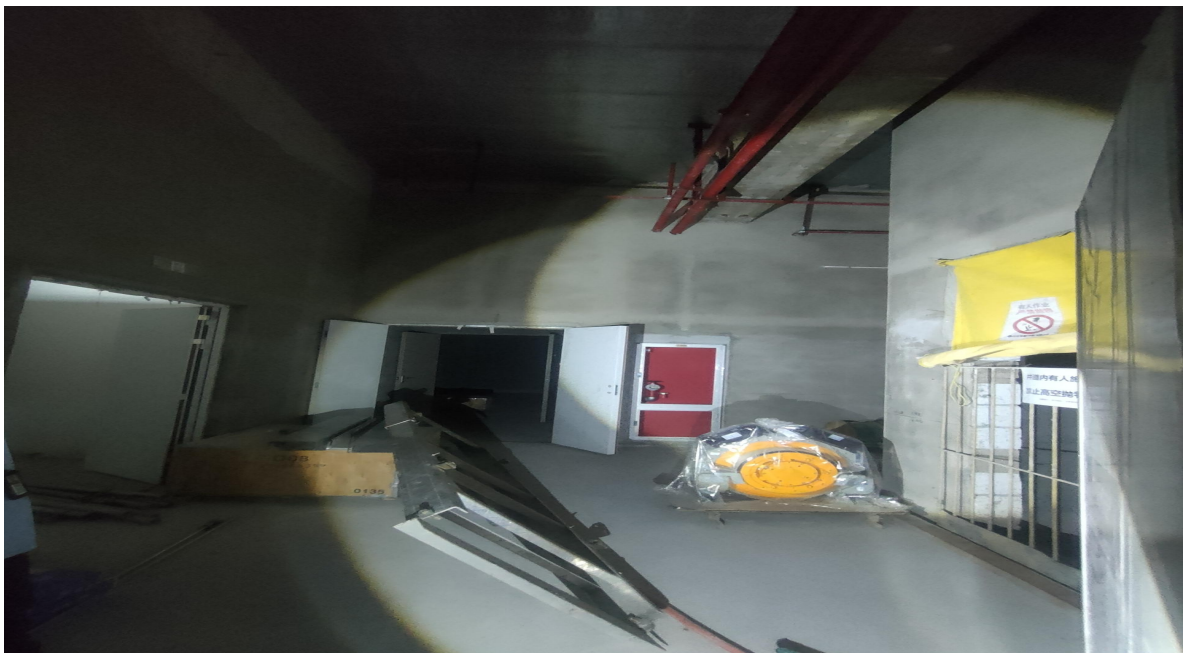
3. 涉事 5 楼电梯厅地面平整无杂物，地面摆放着电梯主机、工具、搭设固定平台的钢管和底部钢斜撑。

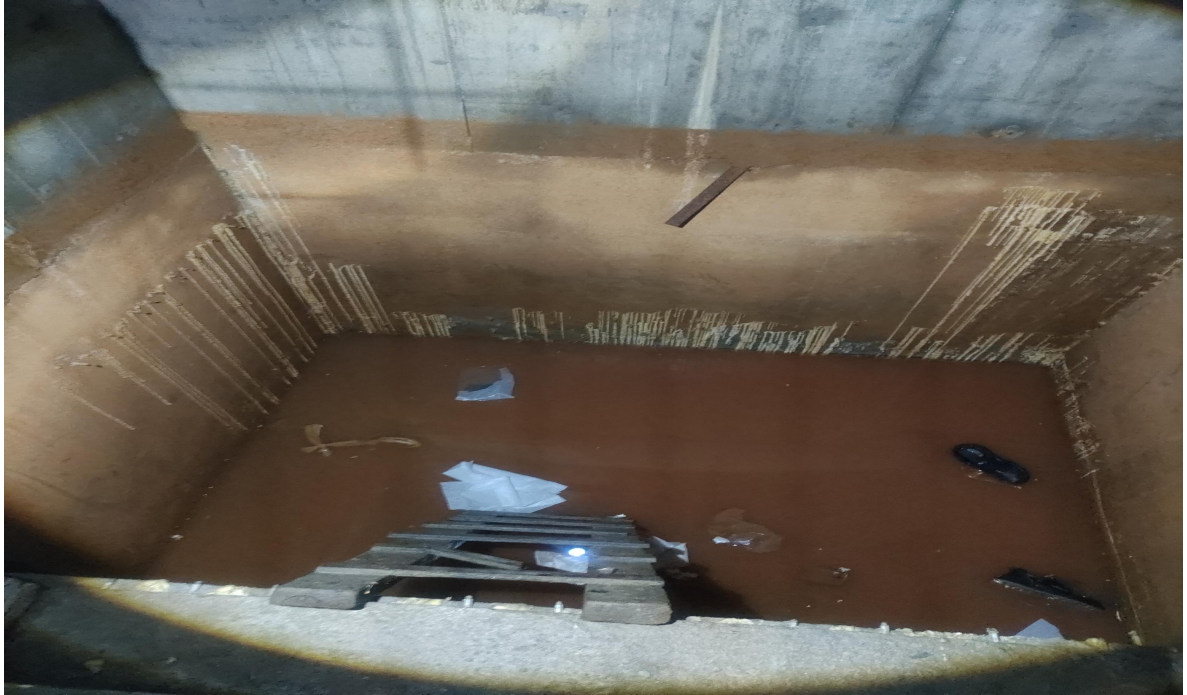
4. 电梯井道底坑内有积水，一把单梯斜靠在电梯井道底坑，黄某和的鞋子飘在积水上，黄某和身上和底坑内未见安全带。

经调查，深圳市日立电梯工程有限公司配备了安全带、安全帽、反光衣等劳动防护用品。事发时黄某和未佩戴使用安全带在临边洞口作业。
