# 龙岗横岗六约学校改扩建工程“3·3” 机械伤害重伤事故调查报告

2023年3月3日17时17分许，龙岗区横岗街道六约北社区龙塘工业区8号六约学校改扩建工程发生一起机械伤害事故，造成1人受伤。依据《生产安全事故报告和调查处理条例》（国务院令493号）及《深圳市生产安全事故调查处理工作规范》（2021年修订版）的有关规定，由横岗街道办事处牵头，成立了由横岗街道应急管理办公室（安监）、党建工作办公室（总工会）、城市建设办公室（城建）、综合行政执法办公室（执法队）、六约派出所、六约北社区工作站组成的事故调查组，组长由横岗街道党工委副书记、办事处主任李立辉担任，副组长由党工委委员郑子荣担任。事故调查组对事故进行了调查，调查情况如下：

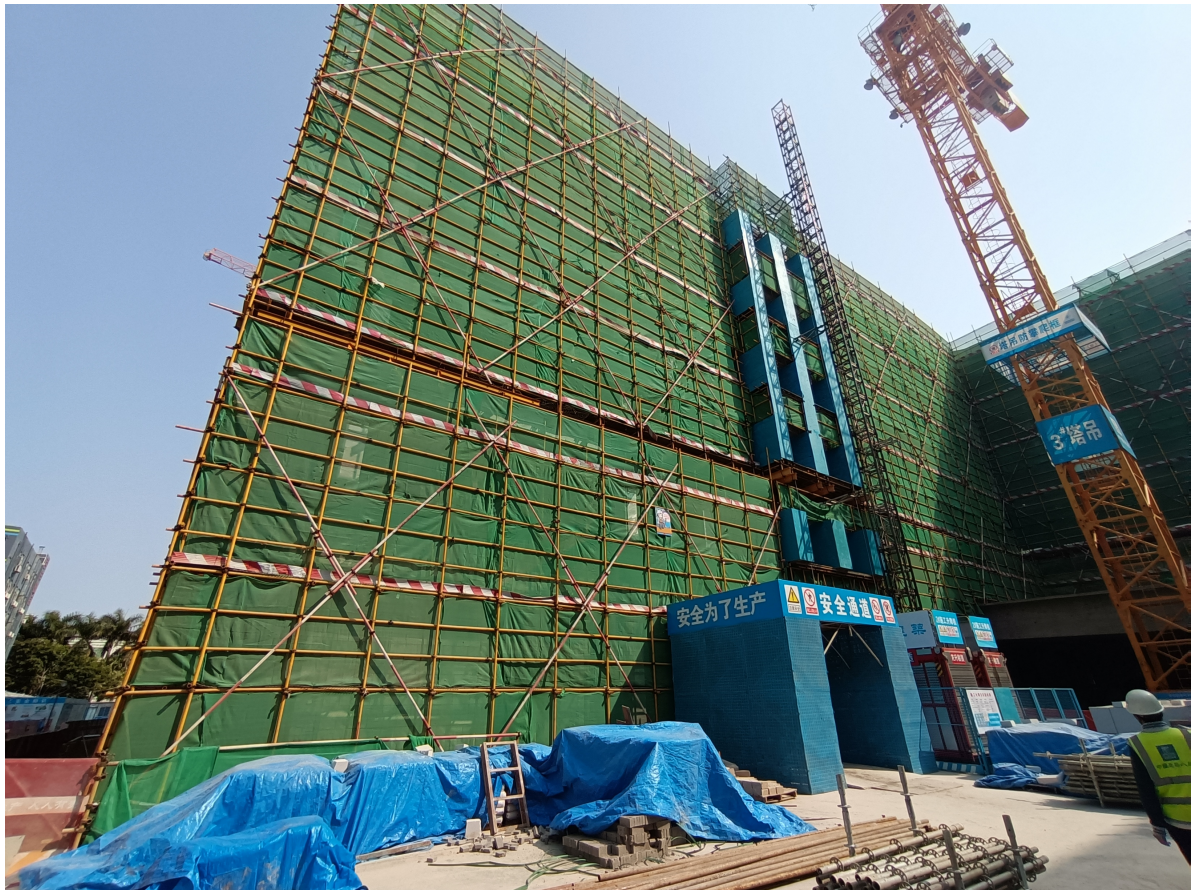
(一) 龙岗区横岗街道六约北社区龙塘工业区 8 号 A2 区 1 单元 4 楼，位于龙塘工业区 8 号西侧，项目总面积约 63842.68 m<sup>2</sup>，主体建筑为钢筋混凝土结构，共六层。

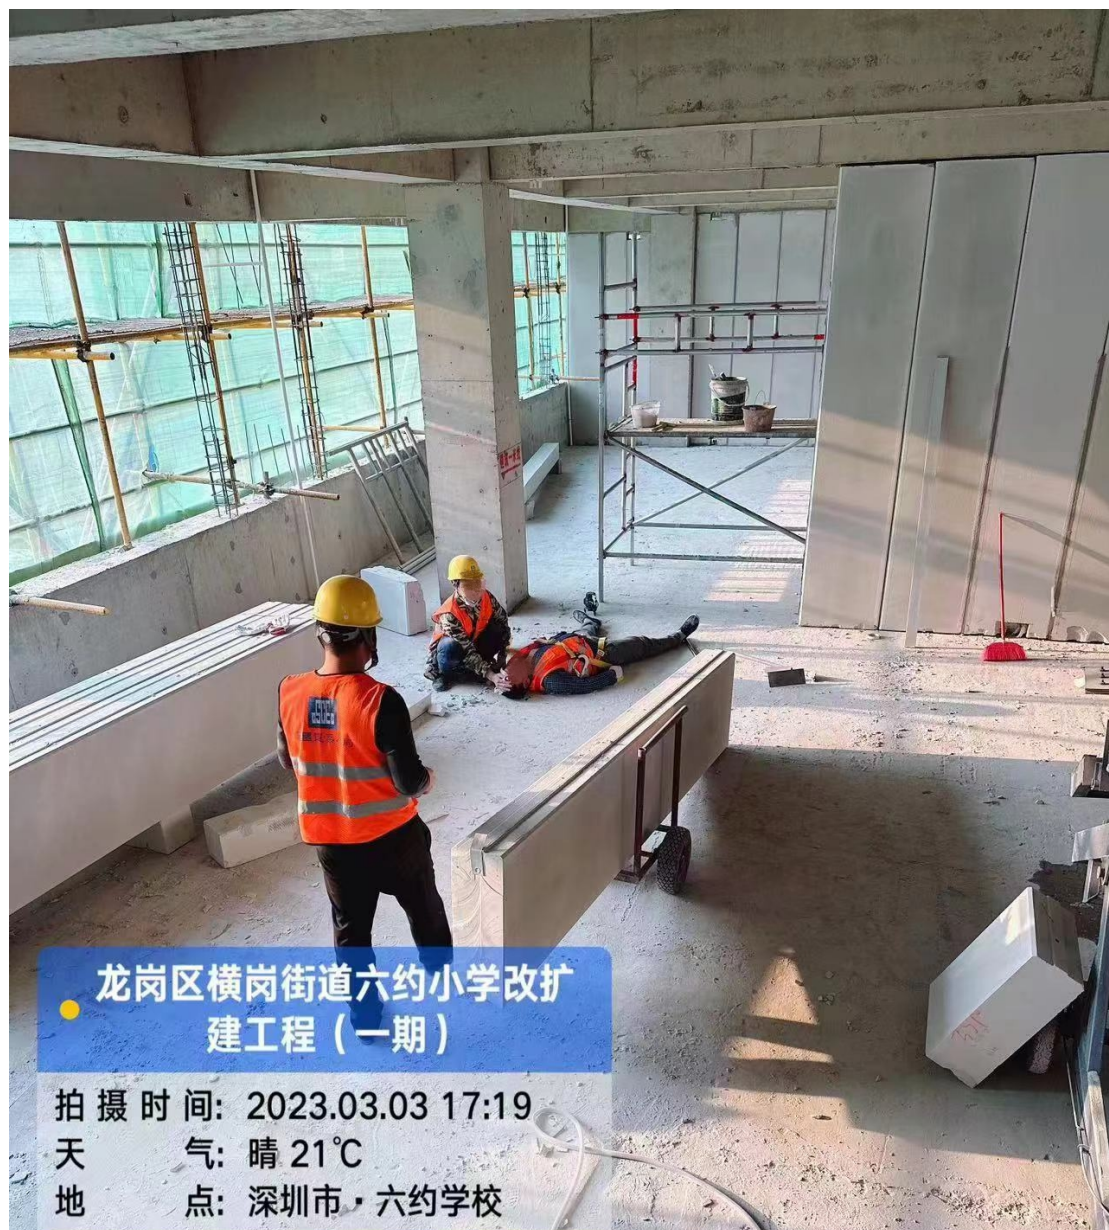
(二) 事故发生地位于 A2 区 1 单元 4 楼。事发时张某华距离操作平台约一米。

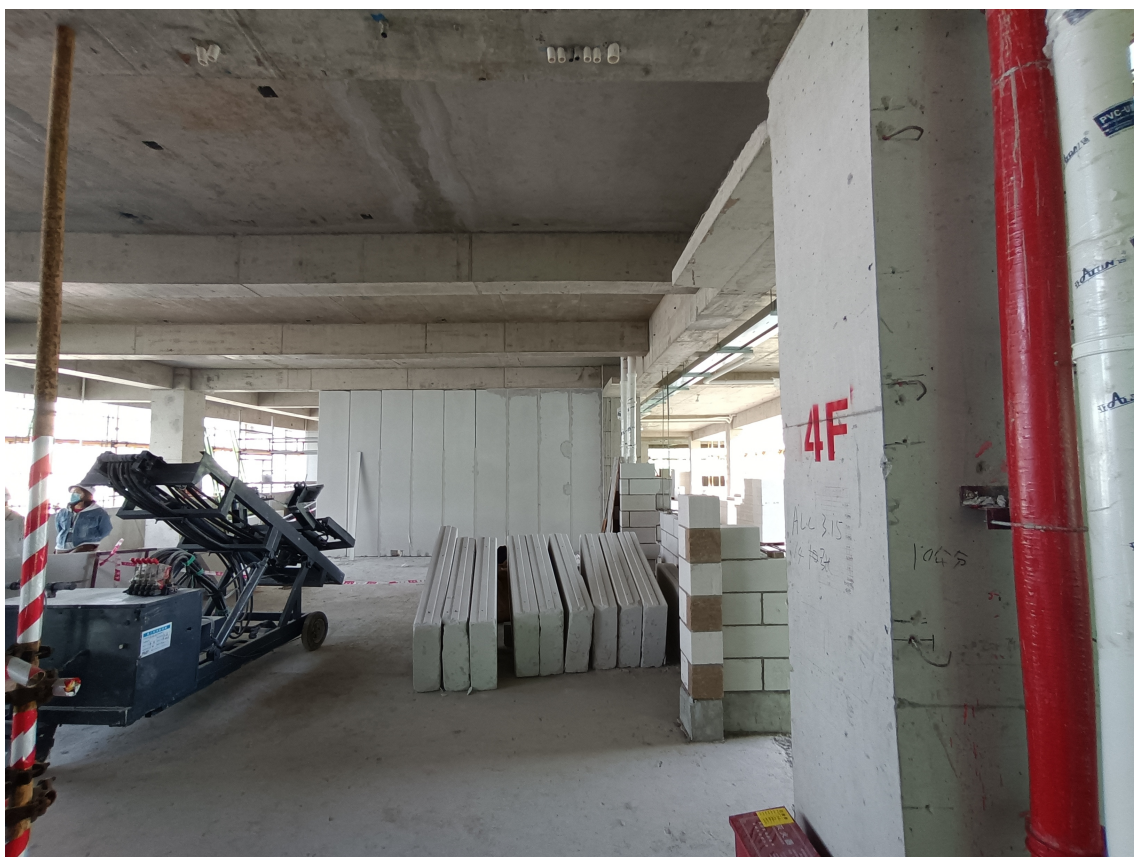
（三）施工现场。伤者张某华负责在门式手脚架上使用射钉枪固定墙板上部。其余两人分别通过抓板机竖立 ALC 板材和使用射钉枪固定 ALC 板材下部。

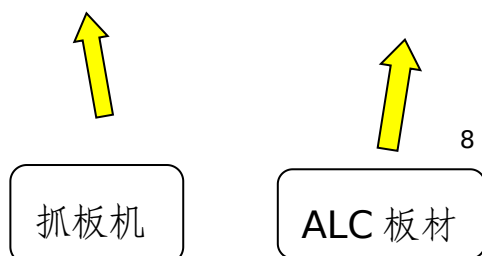
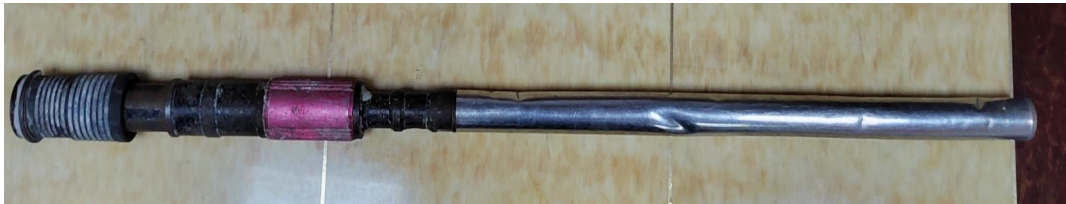
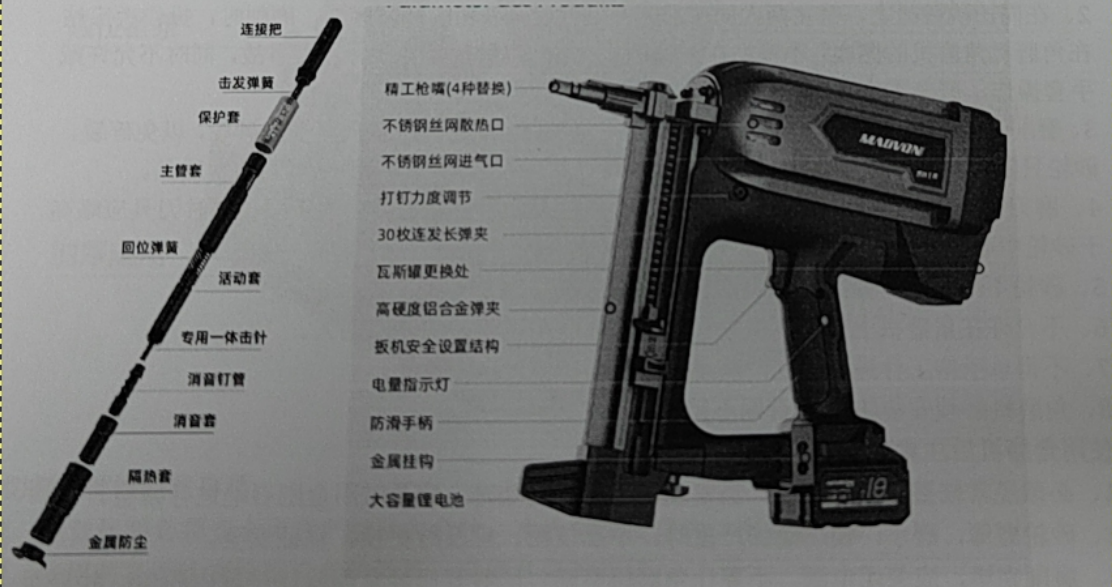
（四）张某华所使用的射钉枪。射钉枪注意事项为：1、在任何情况下，切勿将射钉器对准自己或者他人操作。2、使用时，如果基体较为松软、单薄的时候，对面不得有人，射击周围避免有人，以免射钉或者集体碎片飞出造成损伤。3、切勿将无钉或装钉的射钉器直接对人，激发后射钉器必须压缩头部部分完成退壳后再装钉，在使用结束或者维修擦拭前必须取出钉子。4、使用时如果出现哑弹，切勿将射钉器对准自己或者他人，不得立刻

取出哑弹，可将枪头朝向地面，等待 5 秒后，用一只手压缩枪管，另一只手用尖嘴钳把哑弹取出。5、射钉器长时间使用，应及时更换易损件，否则激发效果不理想。6、当射钉器发生故障时，应先退出钉子，然后进行修理。

张某华未按照操作规程使用检修射钉枪，导致射钉枪中炮钉被击发，致使头部受伤。

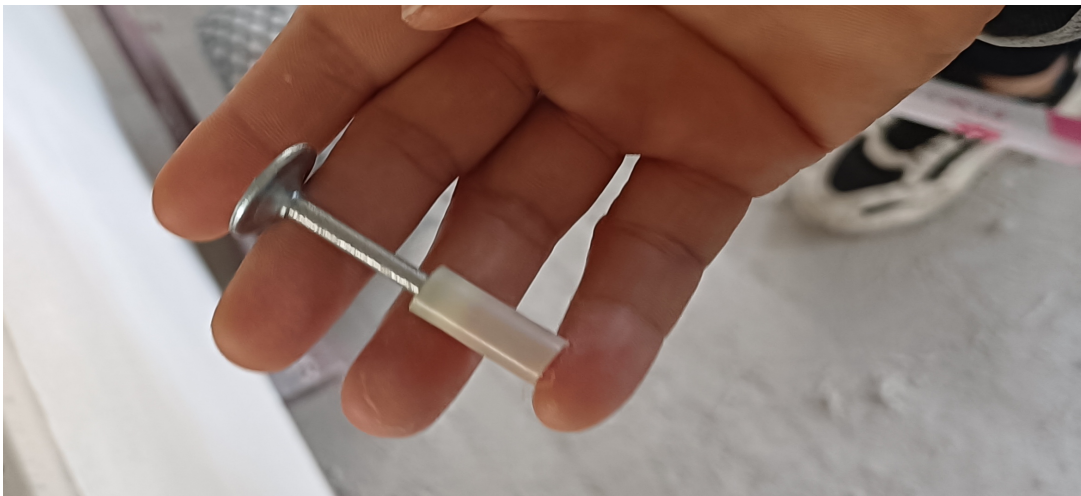
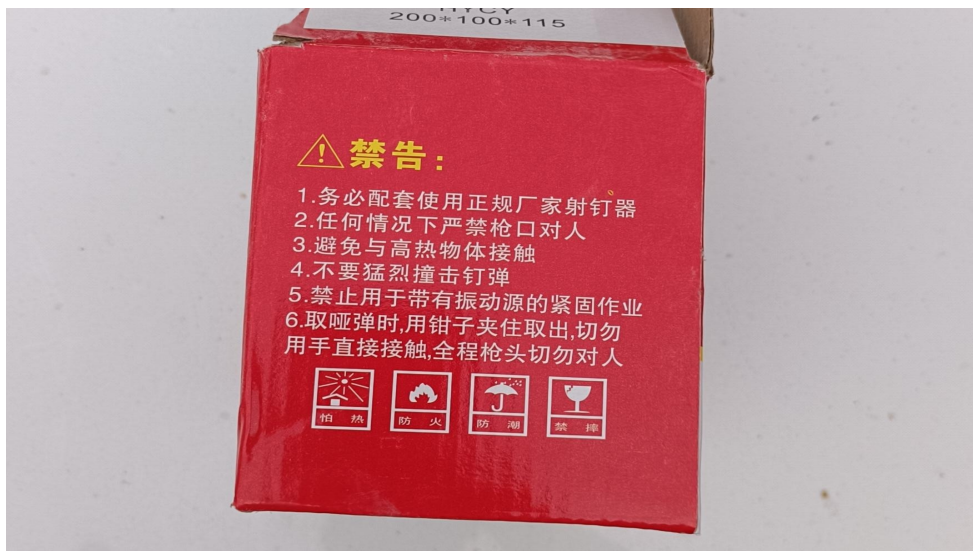
(五) 射钉枪所需的炮钉。炮钉禁告为：1、务必配套使用正规厂家射钉器。2、任何情况下严禁枪口对人。3、避免与高热物体接触。4、不要猛烈撞击钉弹。5、禁止用于带有振动源的紧固作业。6、取哑弹时用钳子夹住取出，切勿用手直接接触，全程枪头切勿对人。

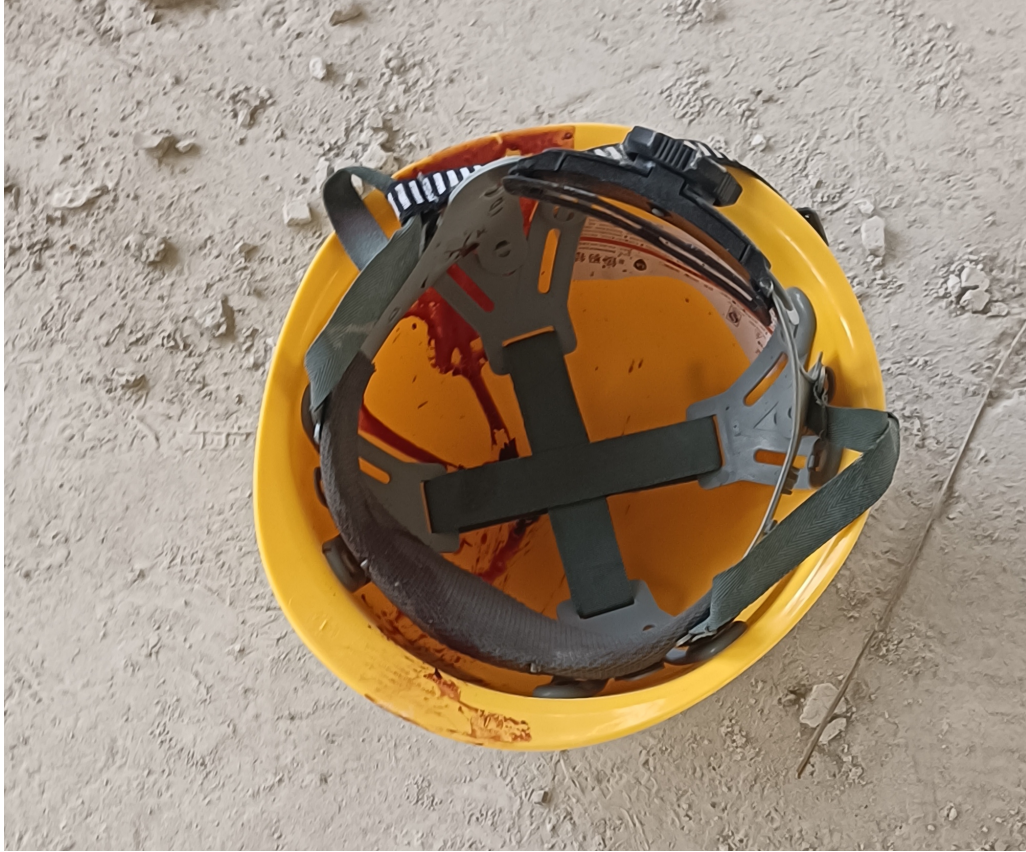
(六) 张某华所使用的安全帽。安全帽由中国建筑第八工程局有限公司配发，安全帽无破损，内有伤者血迹。
