# 龙岗龙城美地里园 3 栋 L 座别墅房屋改造工程 “1·5”一般高处坠落死亡事故调查报告

2026 年 1 月 5 日 16 时 04 分许，龙岗区龙城街道岗背路 37 号 3 栋 L 座别墅发生一起高处坠落事故，造成 1 人死亡，直接经济损失 118 万元。

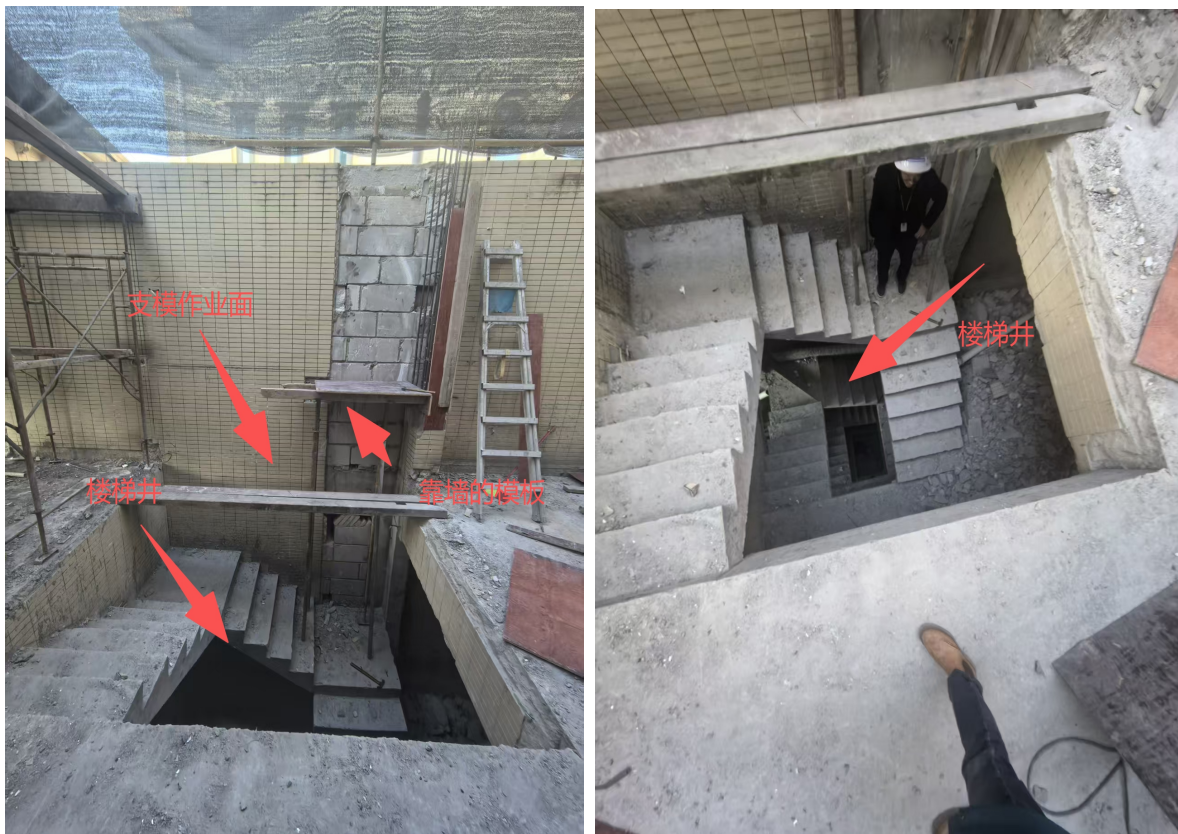
## 2. 事发作业面情况

事发作业面位于三楼楼梯井位置，楼梯井搭设 2 根废弃的木方作为支模的立足点，楼梯井长约 1.8m，宽约 1.2m，2 根木方的长度约 3.37m，宽度约 0.34m，木方两端搭接楼板的长度约 0.1m，未固定。

2. 组织搭设支模作业面不规范。楼梯井上仅设置两根木方作为高处作业的作业平台使用，木方未固定，其作业面宽仅 0.34m，作业面无可靠立足点，并且无防护设施，作业平台不符合安全要求。

1. 支模平台作业面不符合安全作业条件，平台作业面无可靠立足点，并且无防护设施。

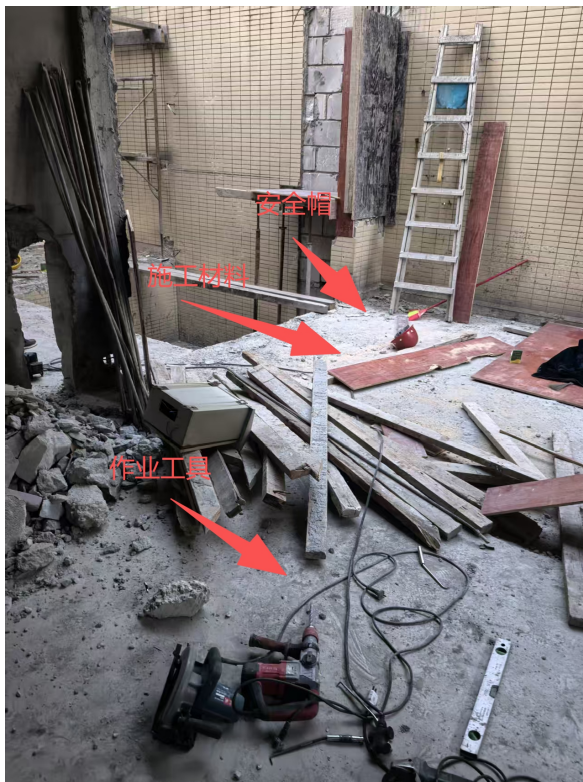
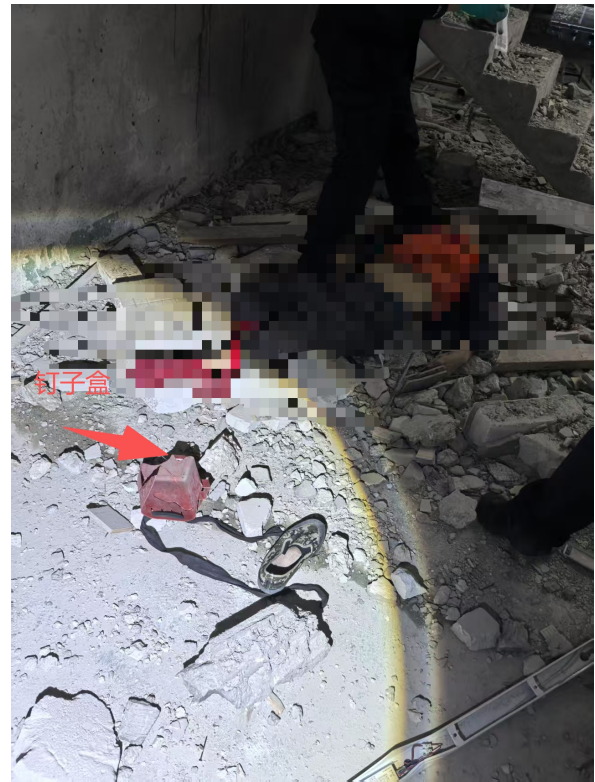
#### 5. 坠落地点情况

坠落地点位于别墅的负二楼地下室，地面堆放着建筑垃圾，邹某勇身旁散落着盛放固定模板铁钉的胶桶，邹某勇未佩戴安全带和安全帽。
