龙岗南湾深圳市好给力物流有限公司“9·26” 一般物体打击重伤事故调查报告

龙岗区政府事故调查组

2026年1月19日

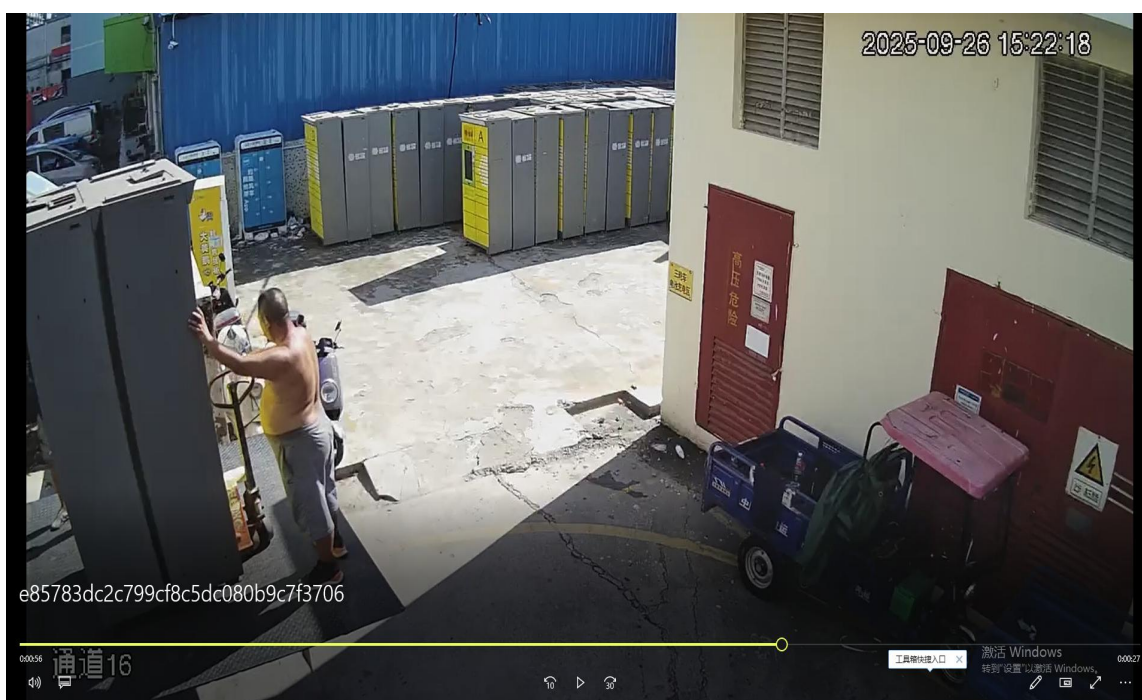
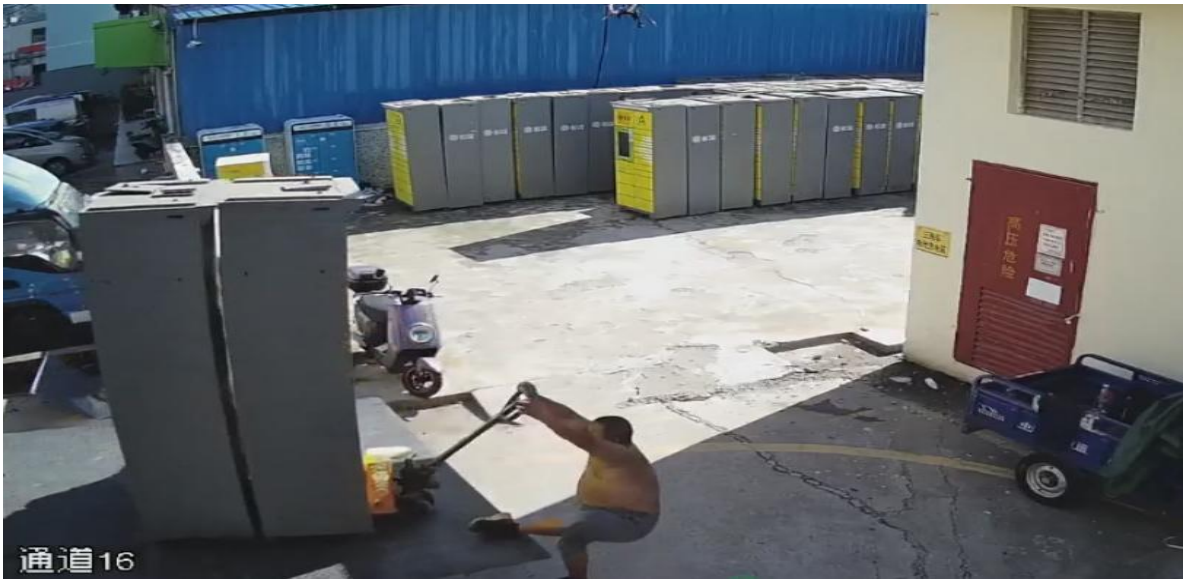
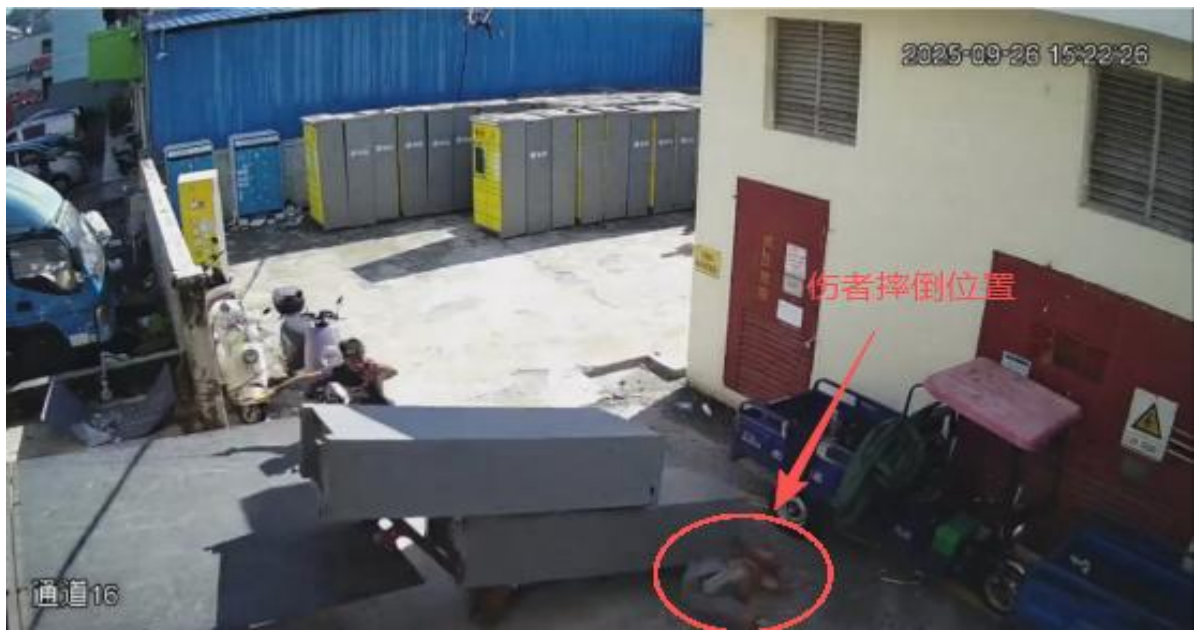
板下落与货厢底板平齐位置，工人跳上升降尾板打开货车货厢门开始卸智能快递柜，莫某莊、李某华等人交替使用手动液压叉车卸智能快递柜。15时22分许，李某华站在货车升降尾板上使用手动液压叉车插入智能快递柜底部，然后从货厢内将智能快递柜拉至升降尾板上，自己站在货车升降尾板的边缘右手搭在手动液压叉车的手柄上，左手扶着手动液压叉车上的智能快递柜，货车升降尾板下落地面过程中，李某华后退踩空不慎从货车升降尾板跌落地面，踩空跌落时双手拉拽手动液压叉车的手柄，手动液压叉车移动，手动液压叉车和智能快递柜从货车升降尾板上掉落地面，跌落地面的李某华躲避不及被智能快递柜砸中。

22分20秒，货车升降尾板下落。22分23秒，李某华后退踩空从货车升降尾板跌落地面。22分26秒，手动液压叉车和智能快递柜从货车升降尾板上掉落地面砸中李某华。

李某华站在货车升降尾板上进行装卸货物作业过程，未辨识出存在坠落风险，站立在货车升降尾板承载平台外边缘的不安全区域，后退过程中踩空跌落，跌落时双手拉拽手动液压叉车的手柄，手动液压叉车滑动和智能快递柜从货车升降尾板上掉落地面导致事故发生。

变思想观念，高度重视本单位的安全生产工作。一要企业负责人加强安全生产知识和管理能力的学习。二要根据本单位经营项目的特点制定有针对性的安全规则管理制度和操作规程，做好安全管理措施。三要明确生产经营活动中的风险，辨识风险点，做好风险管控措施。四要建立临时用工的安全教育培训机制，确保临时用工人员了解必要安全生产知识、工作场所和工作岗位的危险因素、预防措施，掌握安全操作技能。五要规范临时性作业的管理，做到事前预防，事中控制，事后总结，从根本上避免事故的发生。
