龙岗坂田深圳市宝记再生资源有限公司“1·29” 一般物体打击死亡事故调查报告

2026年1月29日21时39分许，深圳市龙岗区坂田街道南坑社区星河银湖谷发生一起一般物体打击事故，造成1人死亡。

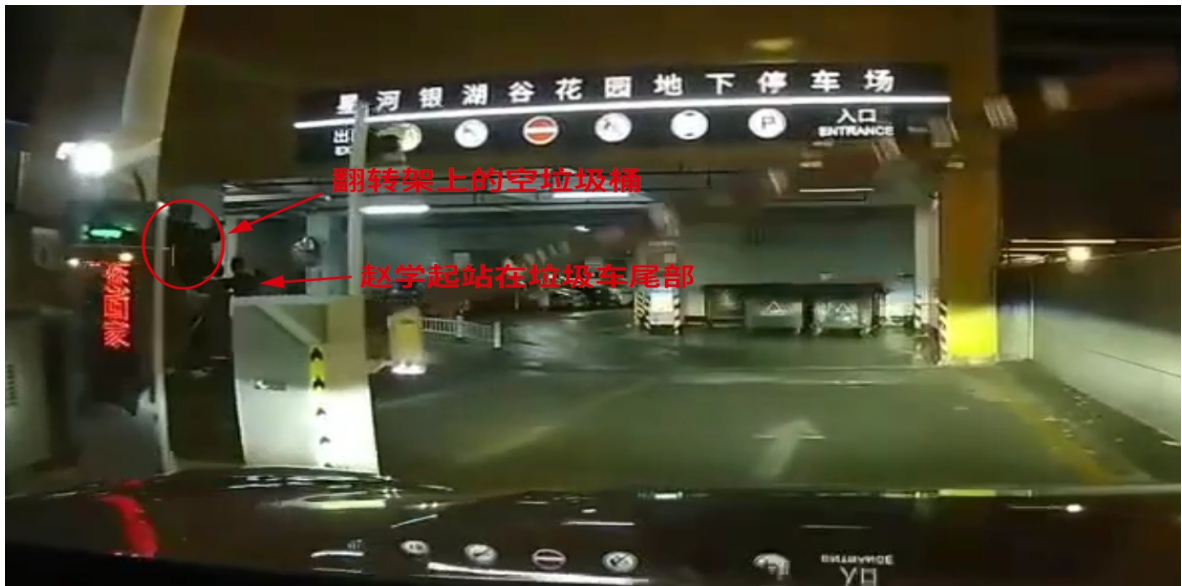
21 时 38 分 28 秒至 21 时 38 分 41 秒，张某民操作垃圾清运车的工作按钮，将翻转架上的空垃圾桶从车厢内翻转卸下，翻转架下降过程中，空垃圾桶砸中站在垃圾清运车尾部的赵某起。（见图 1）

图 1：事发时赵某起位置及翻转架上空垃圾桶情况

1. 张某民垃圾倾倒作业操作不规范，垃圾倾倒作业前未设置安全警戒区域进行警示，未仔细观察确认便操作垃圾清运车翻转架翻转下降，翻转架上的垃圾桶砸中赵某起。

2. 赵某起违反生活垃圾清运流程，辅助垃圾清运车辆司机倾倒垃圾，并在垃圾清运车翻转架运动半径内停留被砸。

（一）深圳市宝记再生资源有限公司要深刻吸取事故教训，针对安全管理暴露出来的问题进行全面整改。一要组织所有从业人员进行事故警示教育，吸取事故教训；二要规范经营，立即停止未备案车辆清运生活垃圾的违规行为。三要严格按照安全生产标准化的要求完善安全生产规章制度和操作规程。四要加强安全生产规章制度和操作规程落实与实效的管理。五要采取措施压实全员安全生产责任制。

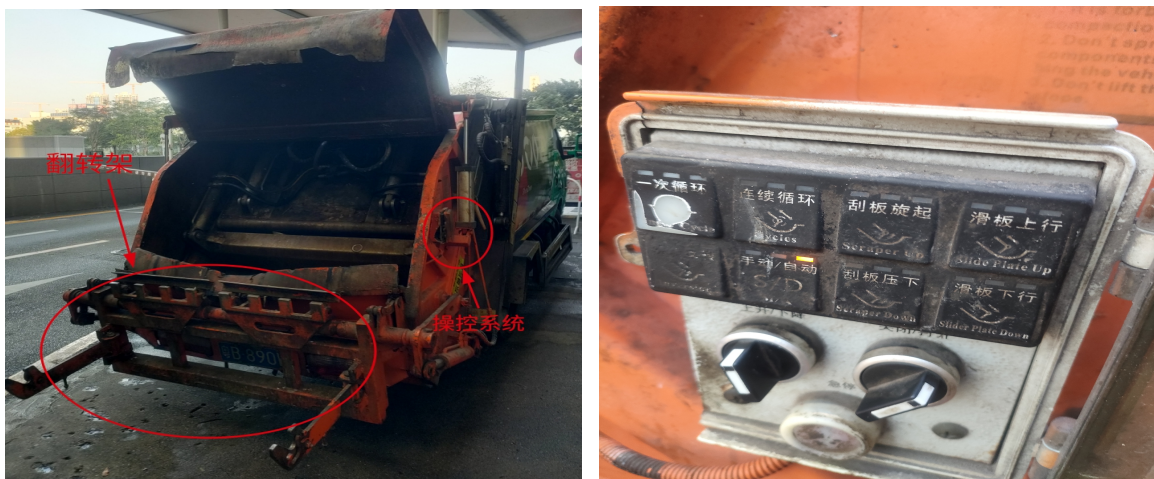
涉事垃圾清运车所有人为深圳市宝记再生资源有限公司，车牌号：粤 B890W6，非营运轻型特殊结构货车，外廓尺寸 5995x1950x2280mm。垃圾清运车由环卫车专用底盘和上装部分组成，上装部分的压缩箱由厢体、刮板、填装器、翻转架、液压系统、操控系统等主要附件组成。经调查，操控系统设置在涉事垃圾清运车垃圾压缩箱的右侧，由 8 个分项按钮、2 个旋转开关和 1 个急停开关组成，经现场测试，操控系统设置可正常操作使用，涉事垃圾清运车无故障。（见图 2）

图 2：涉事垃圾清运车及按钮开关情况

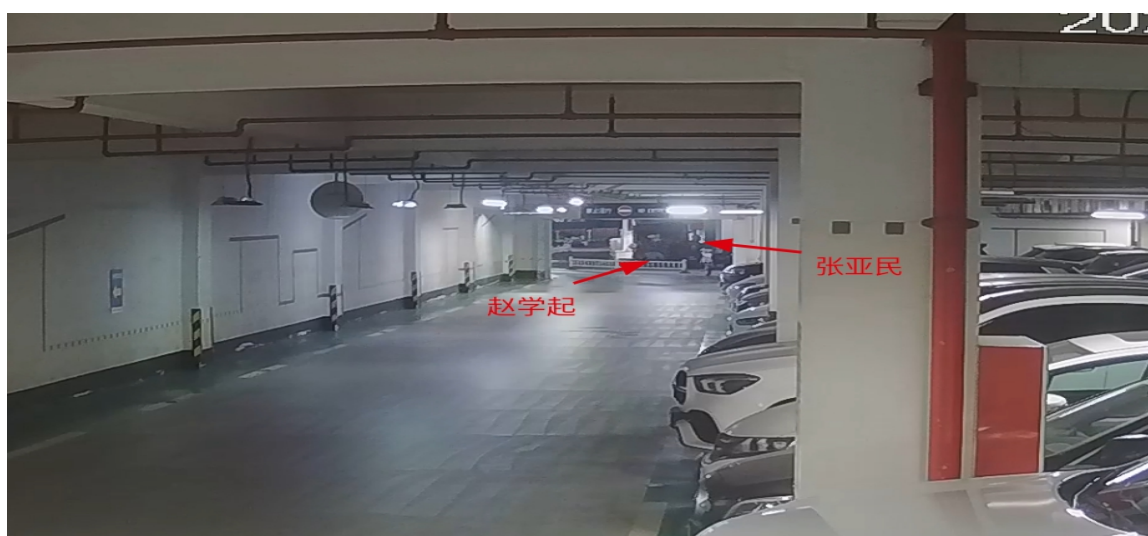
赵某起交谈后离开，赵某起和曾某辉将各栋收集的装有垃圾的垃圾桶一起推至垃圾清运车尾部；21时38分许，曾某辉离开，赵某起站在垃圾清运车尾部停留，张某民操作垃圾清运车翻转架翻转下降放下垃圾桶的过程中砸中赵某起；22时13分许，120急救人员到达事故现场；22时17分许，120急救车驶离将赵某起送往北大医院救治。（见图3）

图3：监控显示事发情况
