# 龙岗宝龙不一样台球俱乐部装修工程“2·7” 一般高处坠落死亡事故调查报告

2026年2月7日17时05分许，位于龙岗区宝龙街道深汕路172号的不一样台球俱乐部发生一起高处坠落事故，造成1人死亡，直接经济损失100万元。

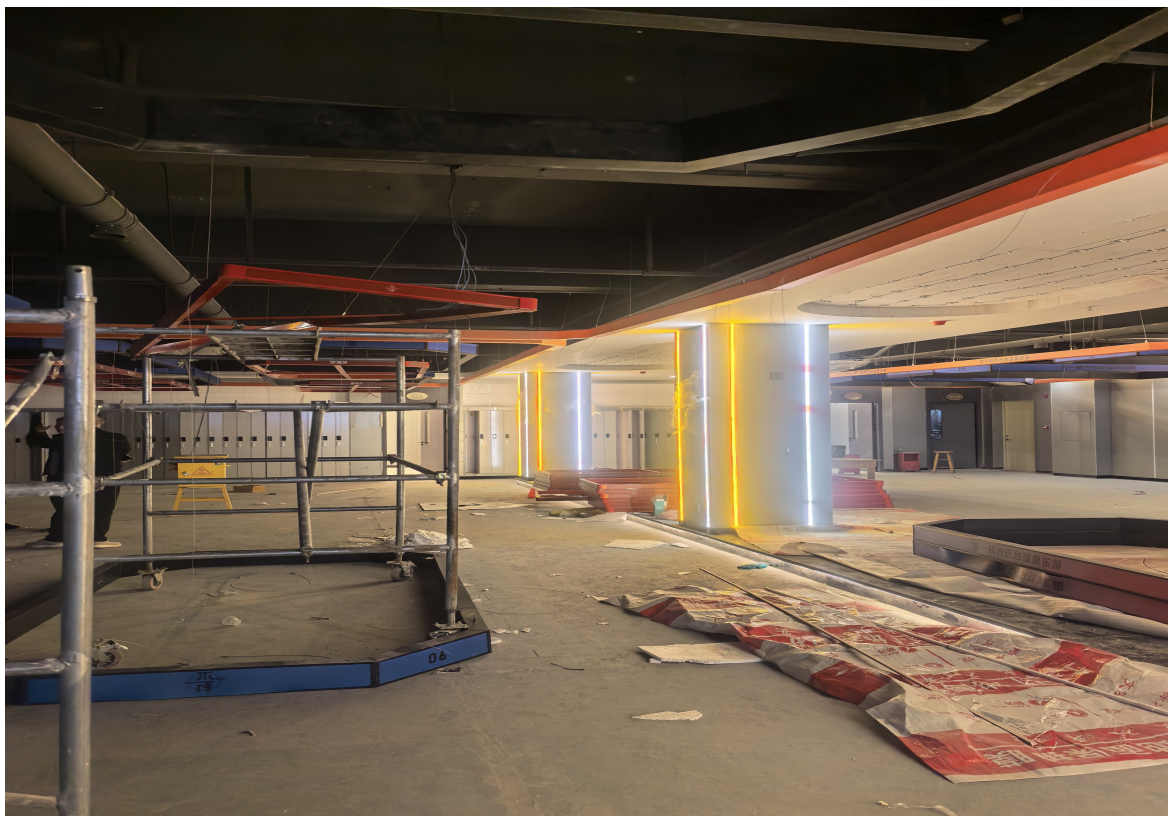
图 1 现场事故图片

灯。17 时 05 分许，付某站在门式操作平台上安装无影灯灯架过程中，付某从门式操作平台上跌落，跌落过程中付某身体碰到路过的黄某后头部着地跌落地面（坠落高度约 2m）。（见图 1）

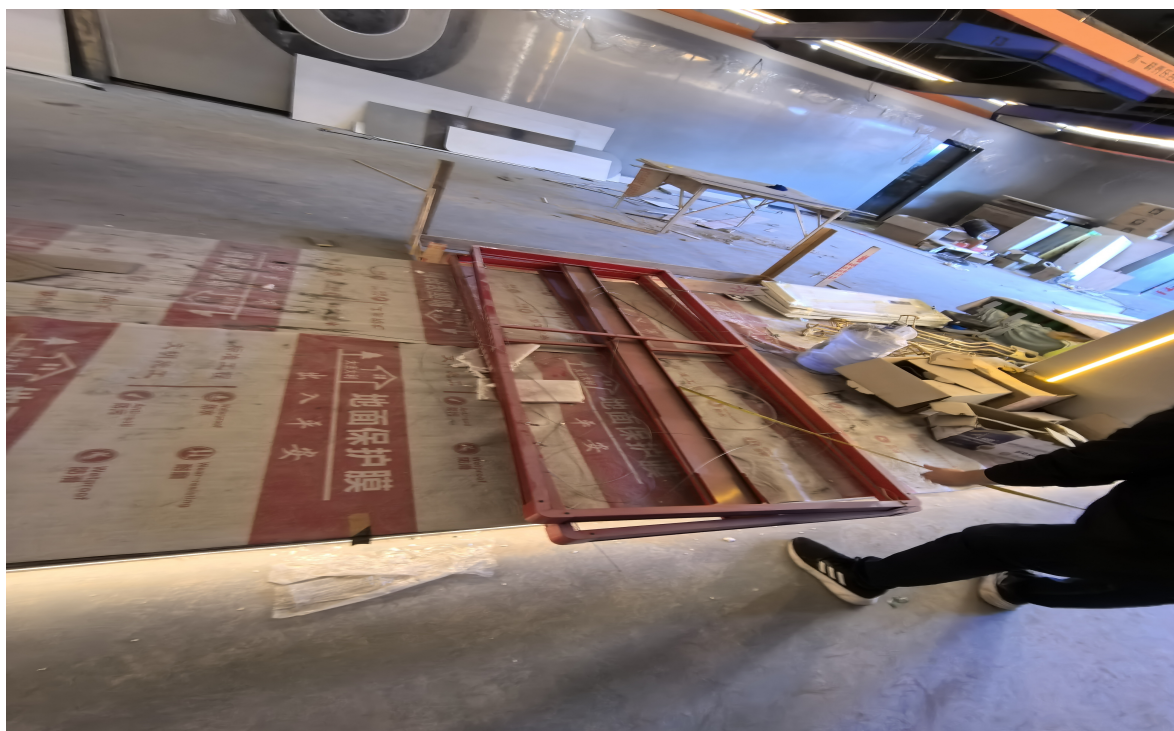
图 2 涉事无影灯

无影灯由灯架和 LED 灯具组成，灯架为金属材质，长约 2.5m，宽约 1m，被金属横框分隔为 4 个灯槽，4 盏 LED 灯具分别嵌入到灯槽内组成无影灯。（见图 2）

2. 无影灯灯架放置在门式操作平台上，吊起灯架的四个吊点螺栓已安装 3 处，剩余一处未安装，灯架的四只吊耳已有一只吊耳通过钢丝绳和屋面上的一处吊点螺栓连接，其余三只吊耳未与吊点螺栓连接。

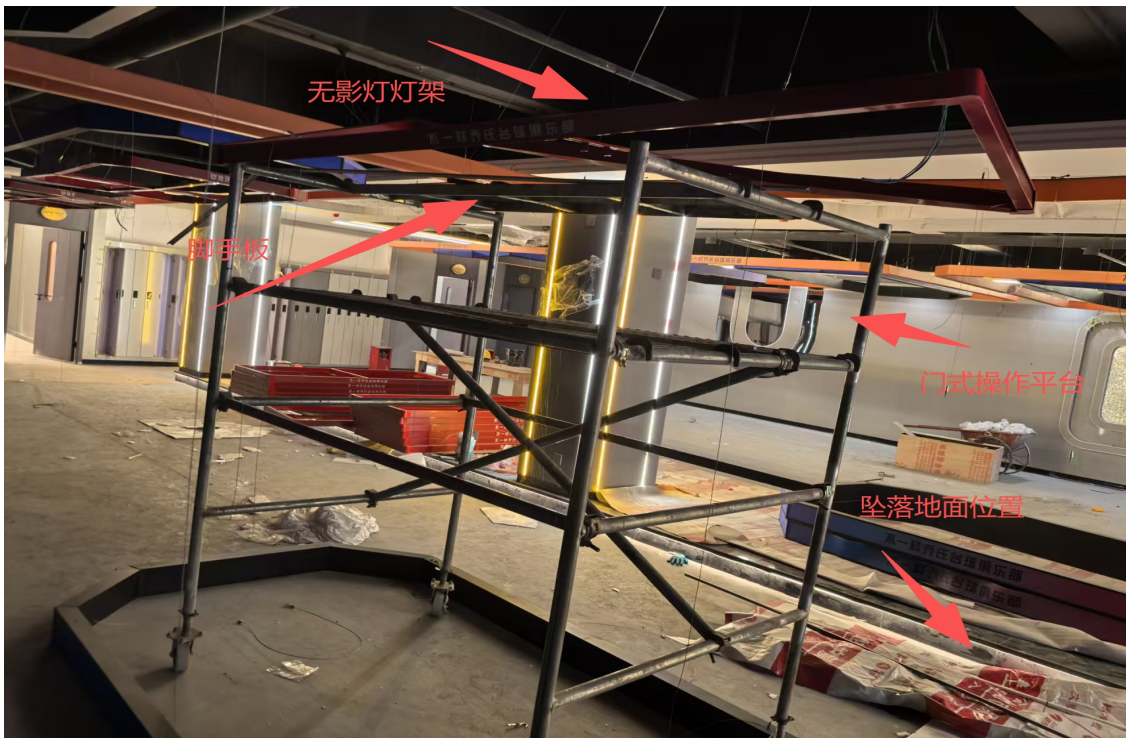
图3 涉事门式操作平台

2026年1月7日，东莞市标典装饰工程有限公司租用门式操作平台搭设部件，并由东莞市标典装饰工程有限公司搭设。该平台高约2.2m，宽约1.3m，底部安装有滑轮，滑轮有止锁装置。经调查，两个滑轮止锁装置启用，两个滑轮止锁装置未启用，操作平台作业面脚手板未满铺，铺设了一块脚手板（宽约0.3m），操作平台未设置防护栏杆。（见图3）

1. 门式操作平台搭设不规范，作业面脚手板未铺满，未设置防护栏杆，门式操作平台无可靠立足点和缺少安全防护设施。

(一)东莞市标典装饰工程有限公司要切实履行企业的安全生产主体责任。一要组织事故警示教育培训,吸取事故教训。二要立即停工整改,全面评估项目的安全风险,根据评估结论进行整改,使得项目具备安全生产条件。三要依法依规配备具备安全管理能力的人员负责项目的管理工作。四要严格落实安全生产责任制,加强安全生产责任制考核,确保企业主要负责人、各级管理人员和员工安全生产责任的落实。五要加强安全生产知识和管理能力学习,确保管理人员具备与本单位所从事的生产经营活动相应的安全生产知识和管理能力。六要提高对高处作业安全风险的认识,确保高处作业工具的正确搭设和使用。七要加强劳动防护用品的管理和使用,确保作业人员正确的佩戴和使用劳动防护用品。
